BACIA DO RIO CARATINGA - UPGRH DO5

PANORAMA DA QUALIDADE DAS ÁGUAS SUPERFICIAIS 2015

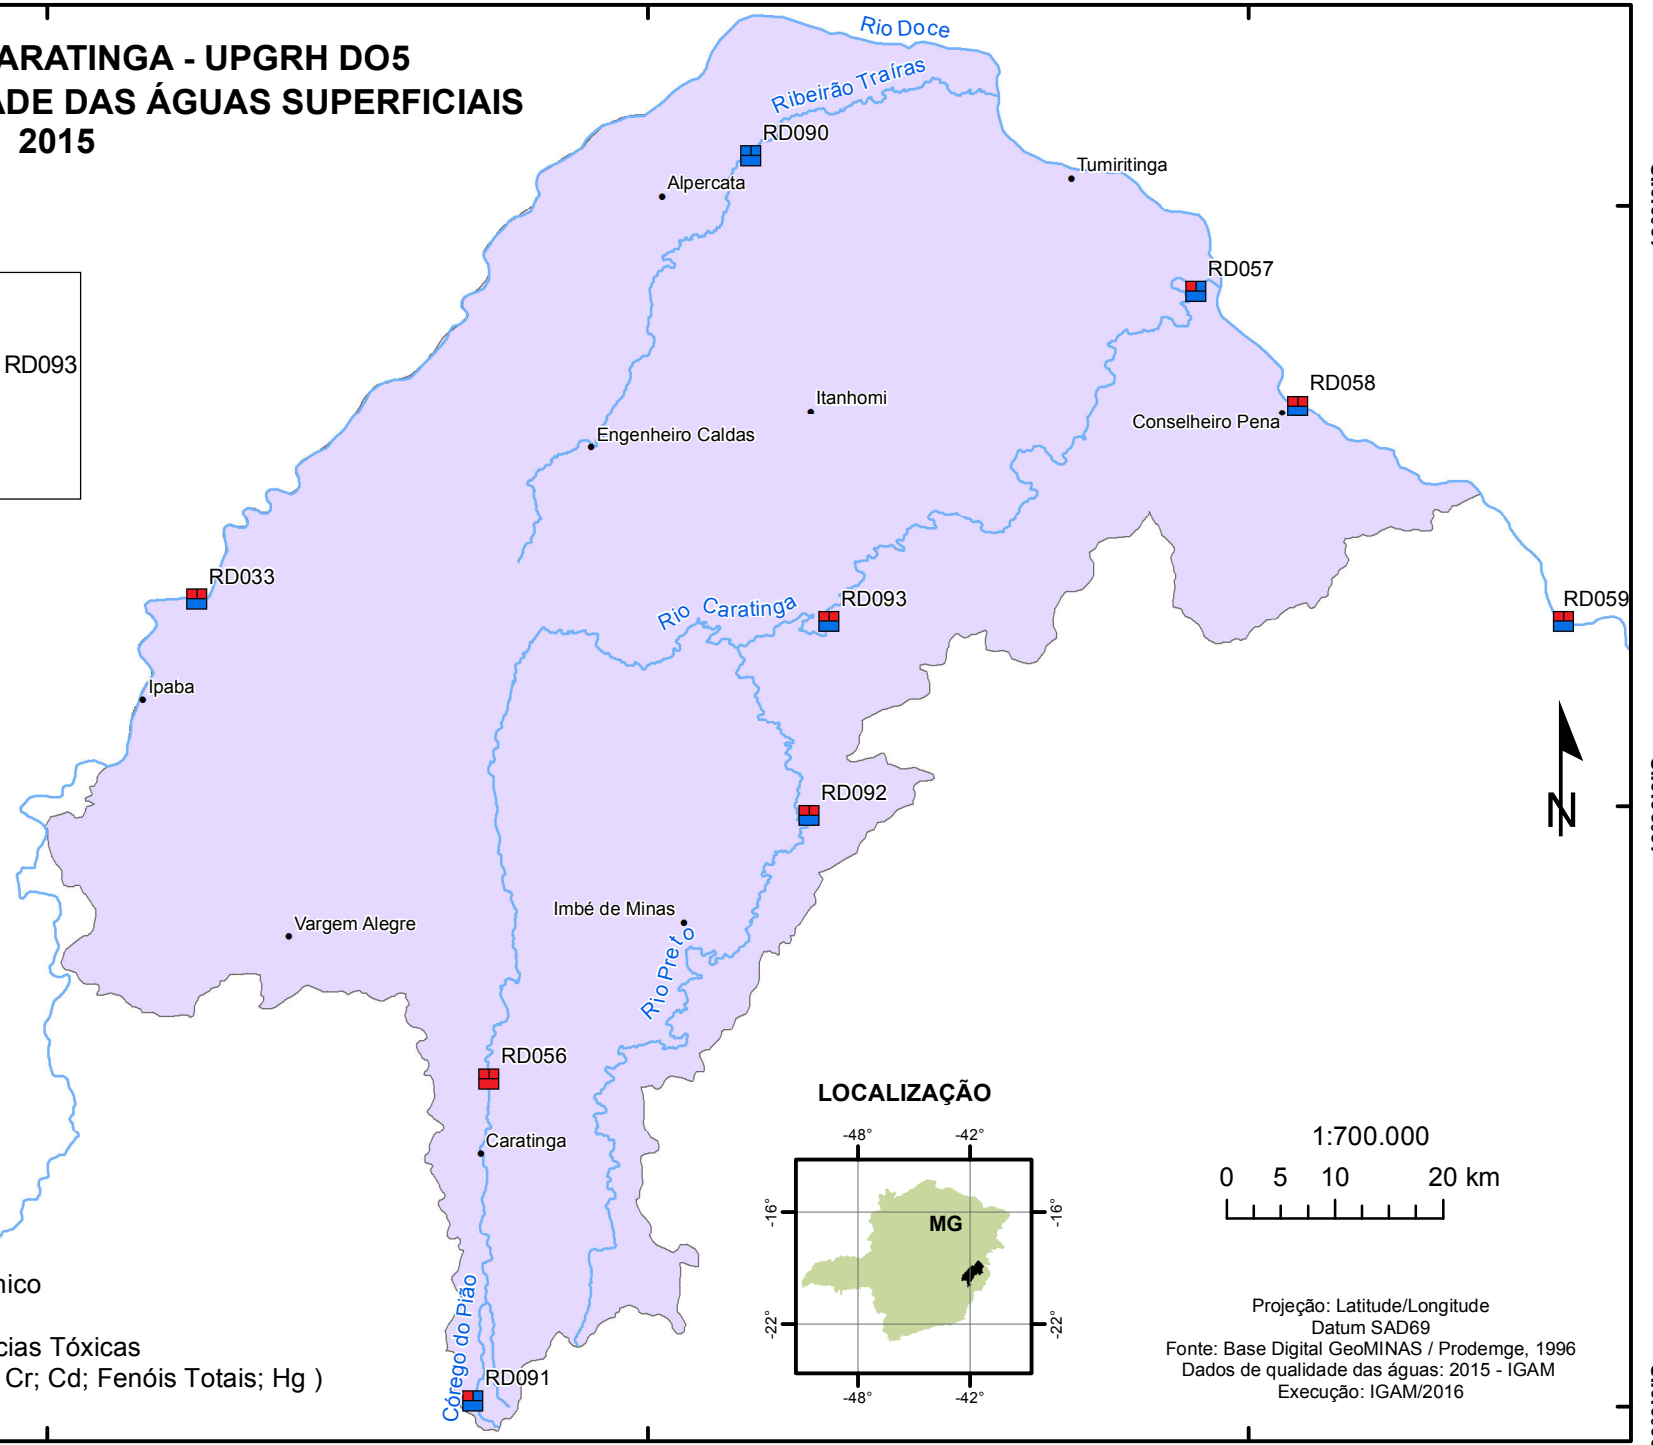
Curso d'água	Estação
Rio Doce	RD033 e RD058
Rio Caratinga	RD056, RD057 e RD093
Ribeirão Traíras	RD090
Córrego do Pião	RD091
Rio Preto	RD092

- Em conformidade
- Não conformidade

Parâmetros indicativos :

- 1 - Contaminação Fecal (*Escherichia Coli*)
- 2 - Enriquecimento Orgânico (P; DBO; NO₃⁻; NH₃T)
- 3 - Presença de Substâncias Tóxicas (As; CN⁻; Pb; Cu_{diss}; Zn; Cr; Cd; Fenóis Totais; Hg)
