Resumo da qualidade das águas nos locais monitorados ao longo do Rio Paraopeba, após o desastre na barragem 1 no complexo da Mina Córrego Feijão da Mineradora Vale/SA, município de Brumadinho - Minas Gerais

Apresentação

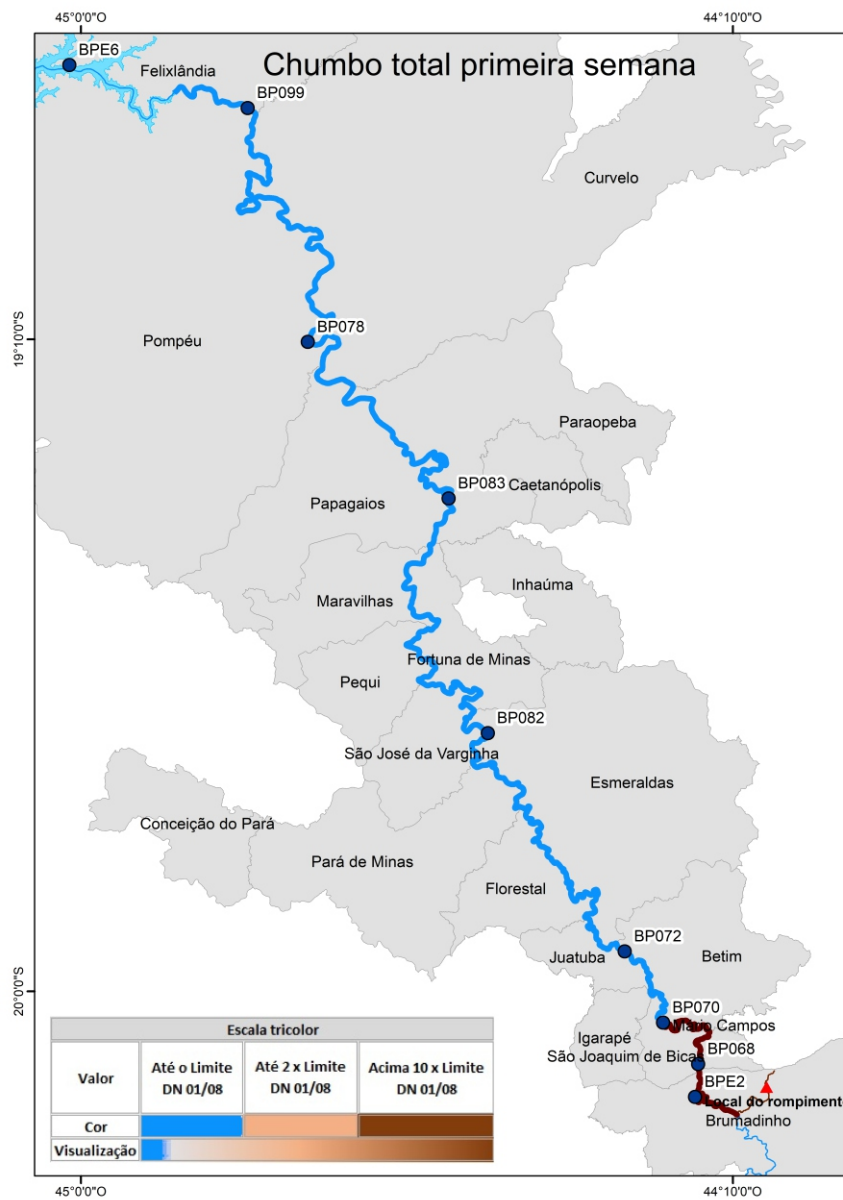
Chumbo Total

Os parâmetros chumbo total e mercúrio total também são utilizados para mensurar o quantitativo desses contaminantes no corpo d'água. As concentrações de chumbo total se apresentaram acima do limite de permitido pela legislação logo após o desastre. E, o mercúrio total, que não tinha sido detectado historicamente na bacia do Rio Paraopeba, passou a ser identificado em valores também acima do permitido pela legislação, logo após o rompimento da barragem.

Chumbo total (mg/L)						
Instituto Mineiro de Gestão das Águas - 2019						
Limite Classe 2 DN 1/08: 0,01 mg/L		Série Histórica 2000-2018	Série Emergencial 2019		1ª semana	última semana
Municípios	Trecho	Máximo	Máximo	Mínimo	Média	Média
Brumadinho, Mário Campos, São Joaquim de Bicas, Betim	1	0,04	0,147	0,005	0,029	0,005
Betim, Esmeraldas, São José da Varginha	2	0,044	0,038	0,005	0,005	0,005
Papagaios, Paraopeba, Curvelo, Pompéu	3	0,027	0,017	0,005	0,005	0,005
Felixlândia, Pompéu	4	0,012	0,011	0,005	0,005	0,005
Represa de Três Marias: Felixlândia, Abaeté e Três Marias	5	sem dados	0,005	0,005	0,005	0,005

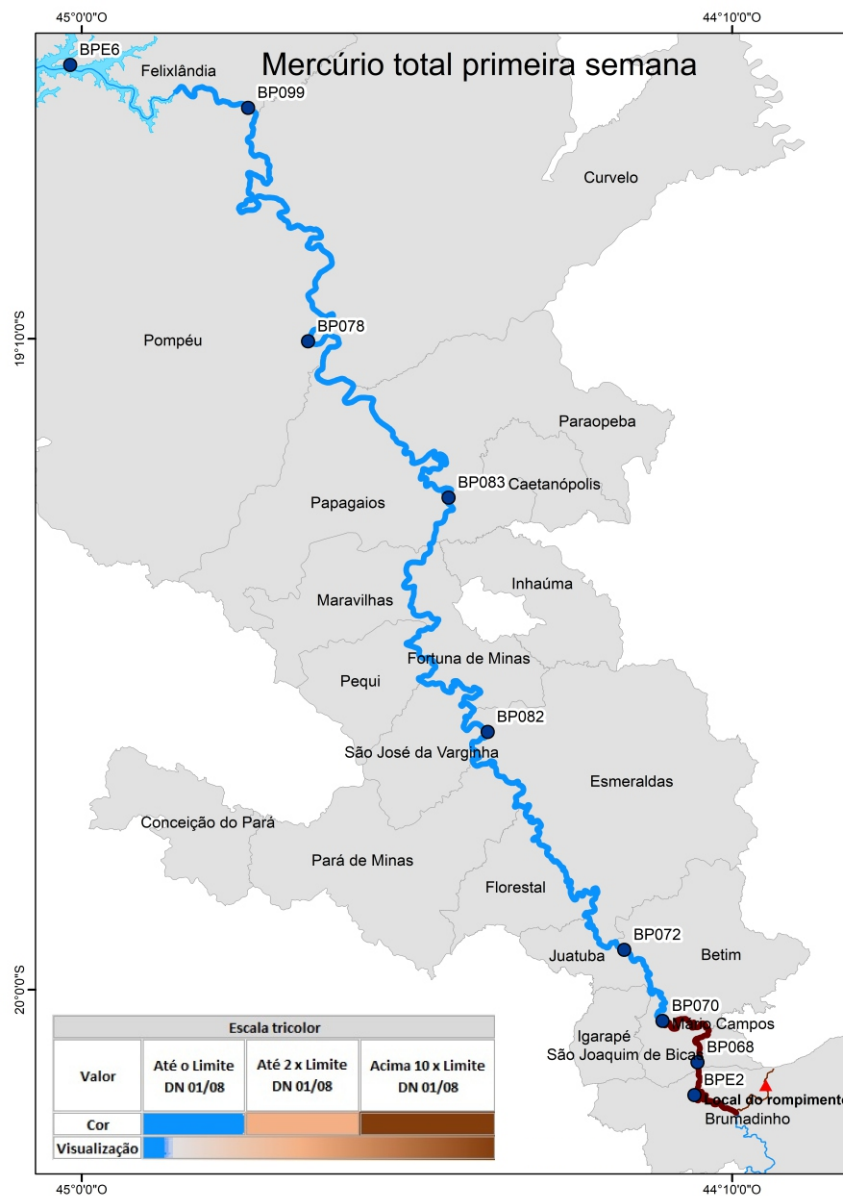
Mercúrio Total

Mercúrio total (µg/L)						
Instituto Mineiro de Gestão das Águas - 2019						
Limite Classe 2 DN 1/08: 0,2 µg/L		Série Histórica 2000-2018	Série Emergencial 2019		1ª semana	última semana
Municípios	Trecho	Máximo	Máximo	Mínimo	Média	Média
Brumadinho, Mário Campos, São Joaquim de Bicas, Betim	1	0,2	4,23	0,02	0,828	0,2
Betim, Esmeraldas, São José da Varginha	2	0,2	0,823	0,02	0,182	0,2
Papagaios, Paraopeba, Curvelo, Pompéu	3	0,2	0,841	0,2	0,2	0,2
Felixlândia, Pompéu	4	0,2	0,2	0,2	0,2	0,2
Represa de Três Marias: Felixlândia, Abaeté e Três Marias	5	sem dados	0,2	0,2	0,2	0,2
