Resumo da qualidade das águas nos locais monitorados ao longo do Rio Paraopeba, após o desastre na barragem 1 no complexo da Mina Córrego Feijão da Mineradora Vale/SA, município de Brumadinho - Minas Gerais

Apresentação

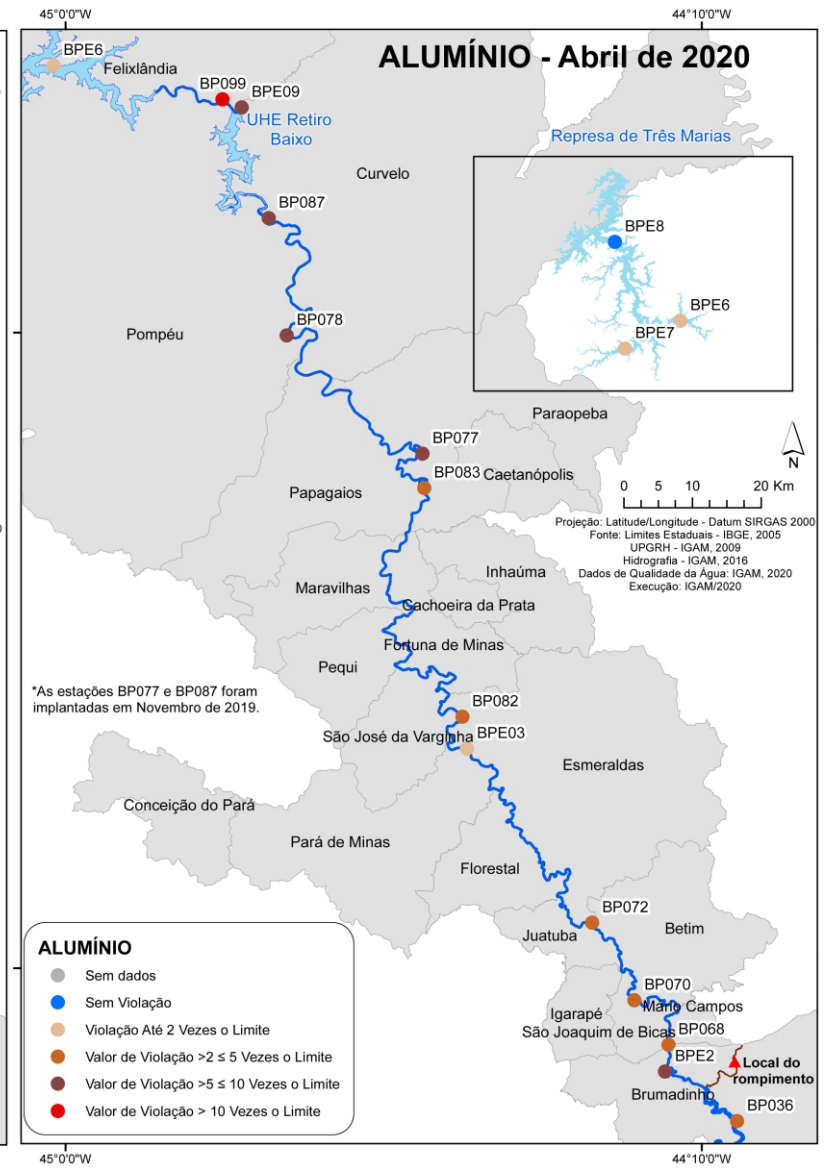
Alumínio Dissolvido

Os resultados de alumínio dissolvido no mês de abril apresentaram violações em todos os trechos do rio Paraopeba. Os resultados apresentaram valores até 11 vezes acima do limite legal (0,1 mg/L) sendo o maior valor registrado (1,19 mg/L) na estação BP099, depois do reservatório de Retiro Baixo e antes de Três Marias, no dia 08 de abril.

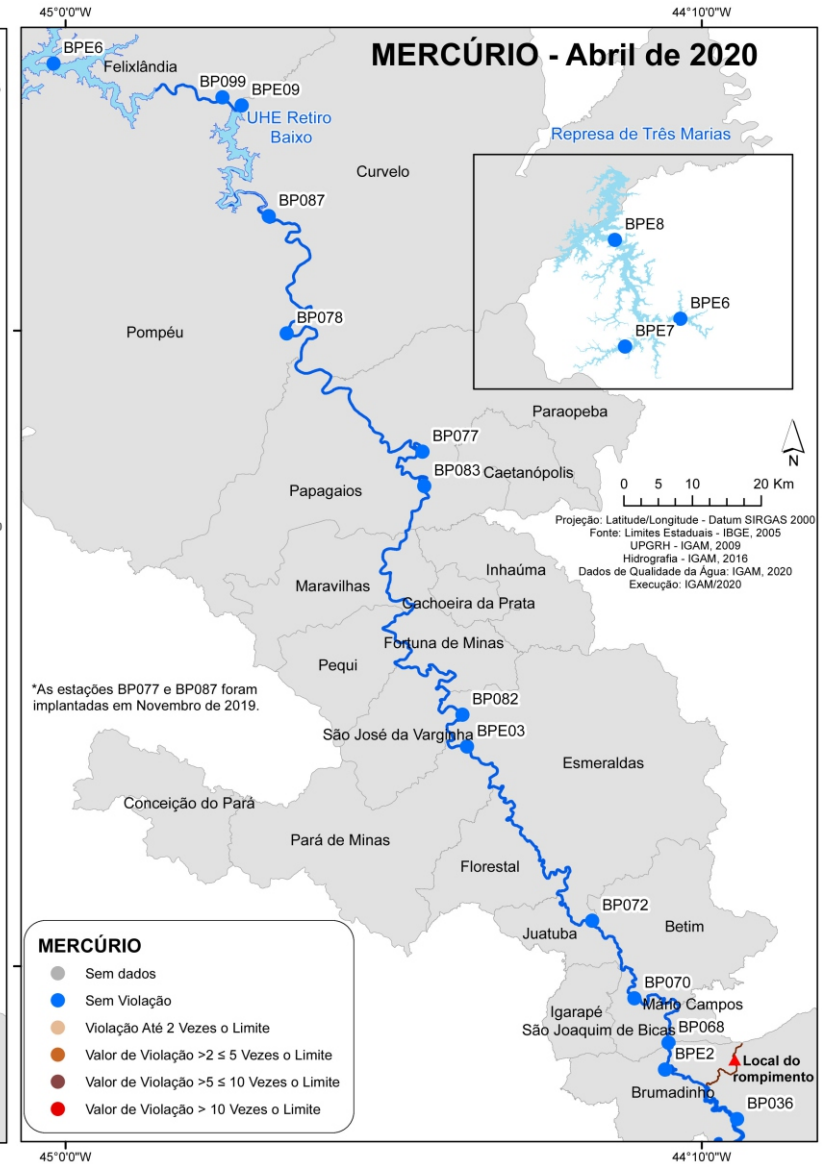
Mercúrio Total

O metal chumbo, que não era identificado na calha do rio Paraopeba desde março de 2019, voltou a registrar resultados em desconformidade, acima do limite legal (0,01 mg/L) a partir de dezembro de 2019 no trecho que vai de Brumadinho a Pompéu, a montante da UHE Retiro Baixo. Em abril de 2020 os resultados de chumbo total estiveram acima do limite legal em algumas estações dos trechos 1 a 3 assim como no trecho de montante (BP036). Foram registrados valores até 2 vezes acima do limite legal sendo o maior valor (0,028 mg/L) obtido na estação BPE3 no dia 28/04 em Esmeraldas. Para o parâmetro mercúrio total não há desconformidade desde o mês de abril de 2019.

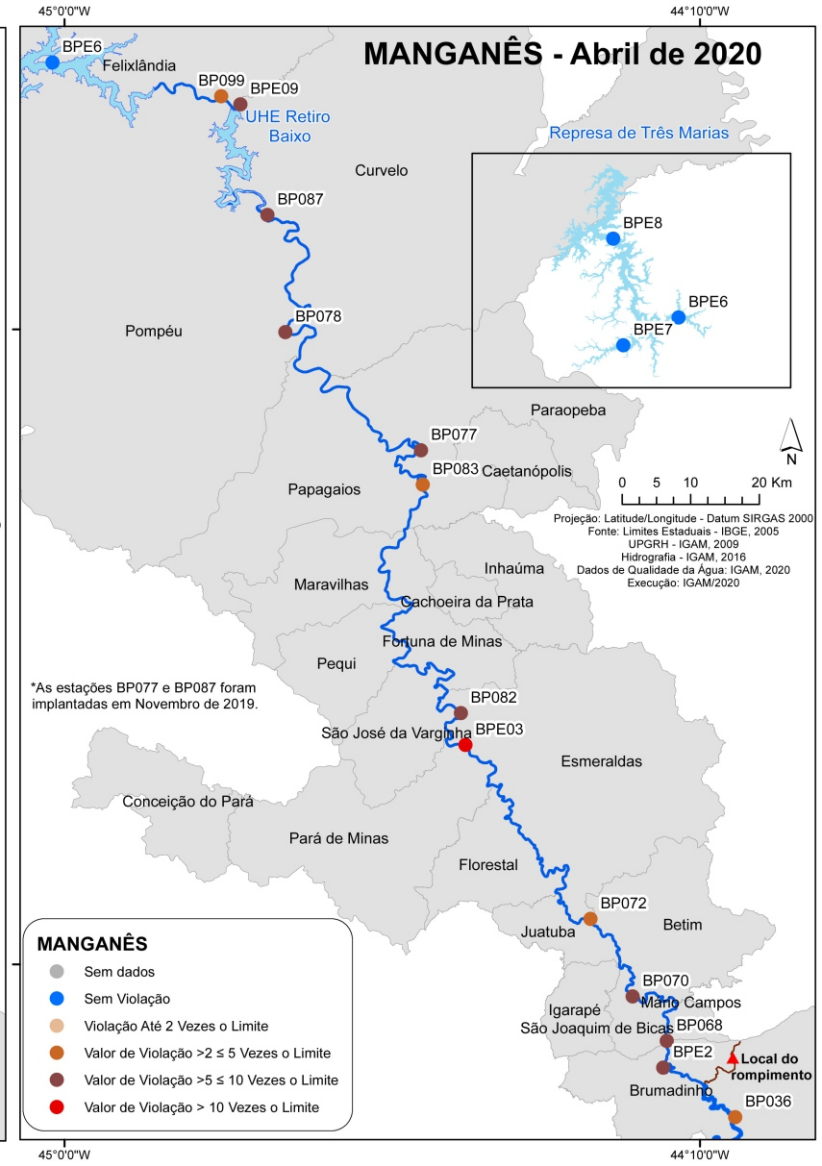
Manganês Total

Assim como a turbidez, os resultados de manganês total também estiveram acima do limite legal nos trechos 1 a 4 bem como no trecho de montante (BP036). Os resultados chegaram a aproximadamente 45 vezes o limite estabelecido na legislação, sendo o maior valor (4,565 mg/L) registrado a montante da captação de Pará de Minas (BPE3) no dia 28 de abril.

O trecho 4, localizado após Retiro Baixo apresentou aumento nos valores de manganês em comparação ao mês de março ficando cerca de 2,8 vezes acima do limite legal. No trecho 5, os valores de manganês foram inferiores ao limite legal (0,1 mg/L).
