### Resumo da qualidade das águas nos locais monitorados ao longo do Rio Paraopeba, após o desastre na barragem 1 no complexo da Mina Córrego Feijão da Mineradora Vale/SA, município de Brumadinho - Minas Gerais

#### Apresentação

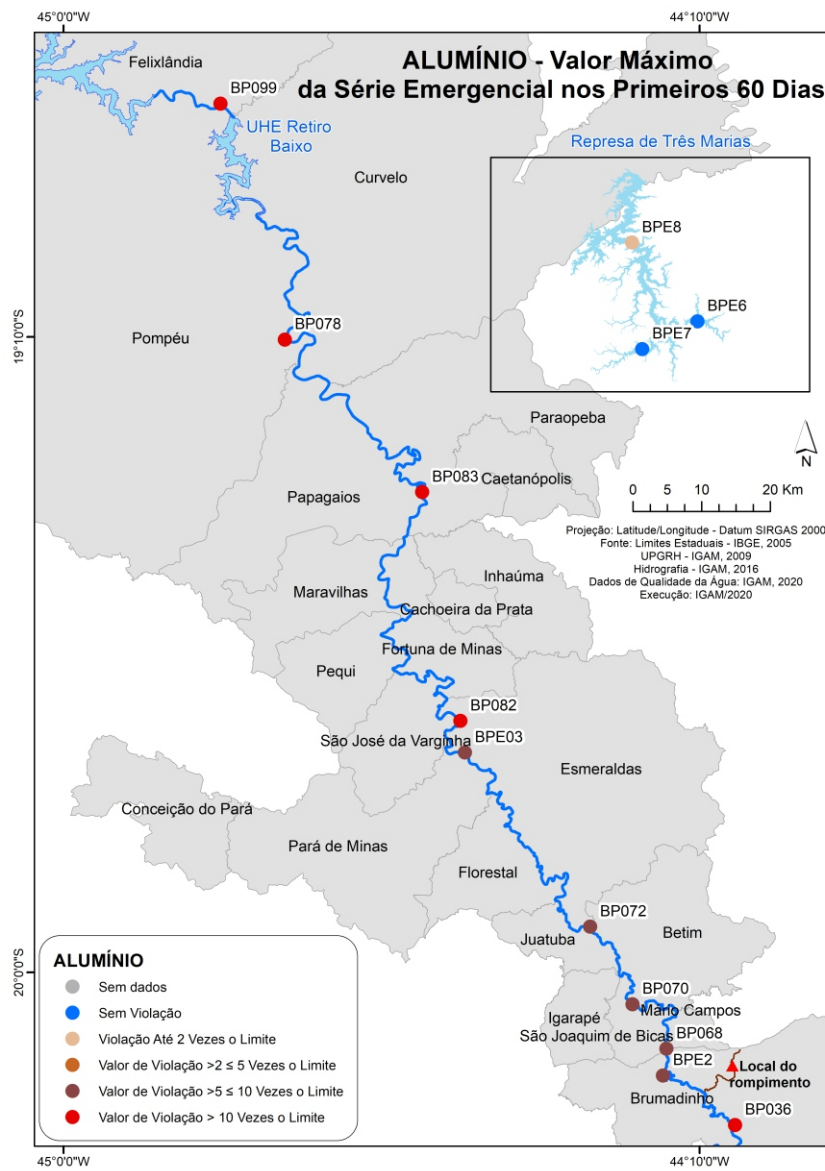
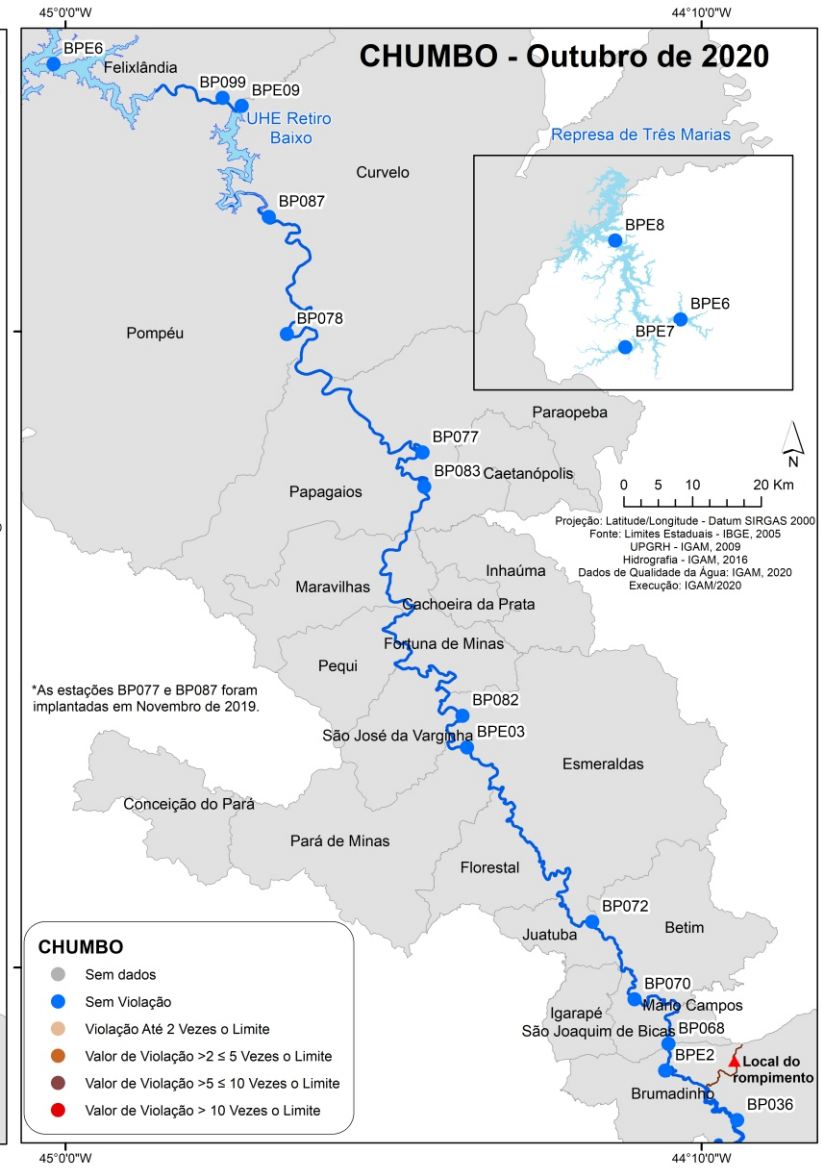
# Alumínio Dissolvido

Nos resultados de alumínio dissolvido do mês de outubro houve violação do limite legal no trecho 2 a partir de Esmeraldas (BP082) até Curvelo (BP078) no Trecho 3. O maior resultado no mês de outubro apresentou valor até 1,9 vezes acima do limite legal (0,1 mg/L), sendo esse valor (0,19mg/L) registrado na estação BP082, no dia 14 de outubro.

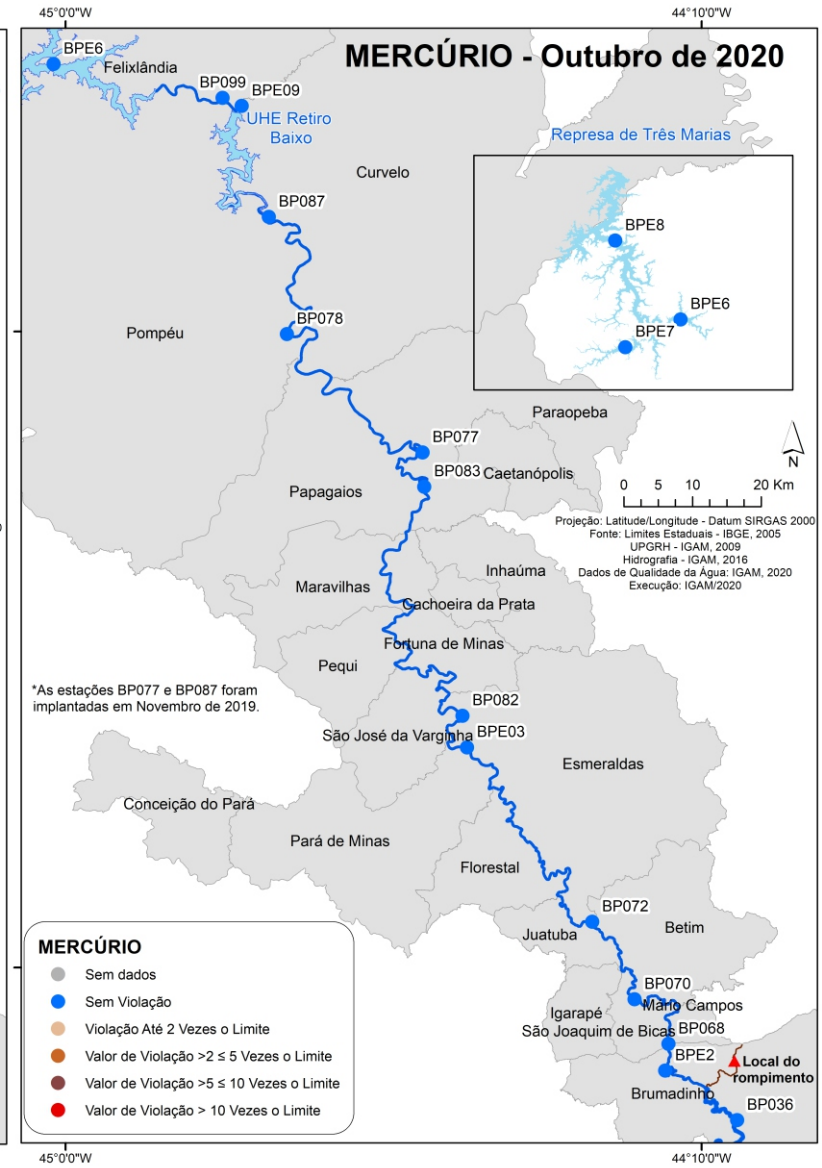
# Mercúrio Total

Destaca-se que desde o mês de maio de 2020 não há registros de chumbo total no rio Paraopeba (todos os resultados estiveram abaixo do limite de quantificação do método <0,005 mg/L) e, conseqüentemente, também abaixo do limite legal para chumbo que é de 0,01 mg/L. Vale lembrar que o metal chumbo, que não era identificado na calha do rio Paraopeba desde março de 2019, registrou resultados acima do limite legal (0,01 mg/L) entre os meses de dezembro de 2019 e abril de 2020 no trecho que vai de Brumadinho a Pompéu, a montante da UHE Retiro Baixo. Para o parâmetro mercúrio total não há desconformidade desde o mês de abril de 2019.

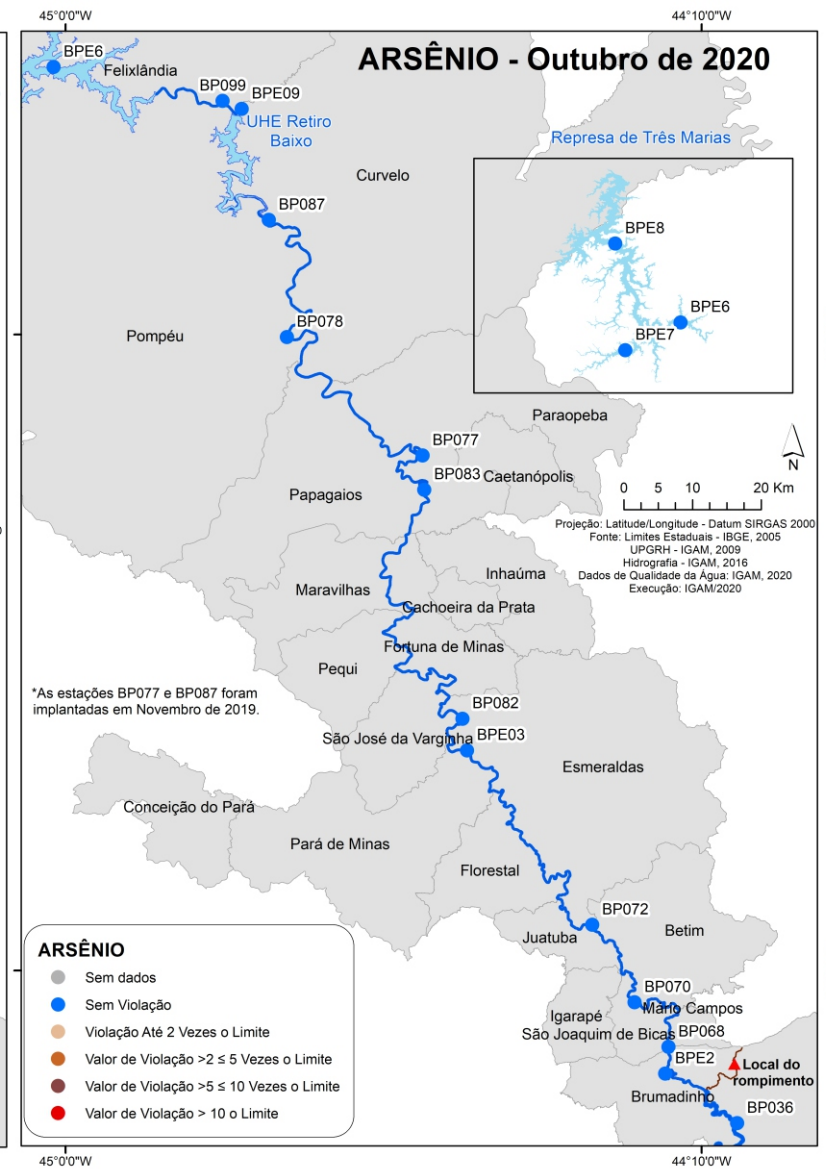
# Arsênio Total

No mês de outubro de 2020 não foram identificados valores de arsênio no rio Paraopeba (todos os resultados estiveram abaixo do limite de quantificação do método analítico). Vale destacar que no mês de setembro foi registrado a ocorrência de arsênio total na estação BPE3 a montante da captação de Pará de Minas no dia 8 de setembro.
