Resumo da qualidade das águas nos locais monitorados ao longo do Rio Paraopeba, após o desastre na barragem 1 no complexo da Mina Córrego Feijão da Mineradora Vale/SA, município de Brumadinho - Minas Gerais

Neste boletim, foram considerados os dados do monitoramento mensal de fevereiro, realizado entre os dias 08 a 11 de fevereiro de 2021. Para cada parâmetro foi dado destaque aos valores máximos da série histórica antes do desastre (monitoramento que já era realizado pelo IGAM); os valores máximos e mínimos da série de monitoramento emergencial nos primeiros 60 dias após o desastre para cada ponto de monitoramento; bem como os valores dos meses de janeiro e fevereiro de 2021.

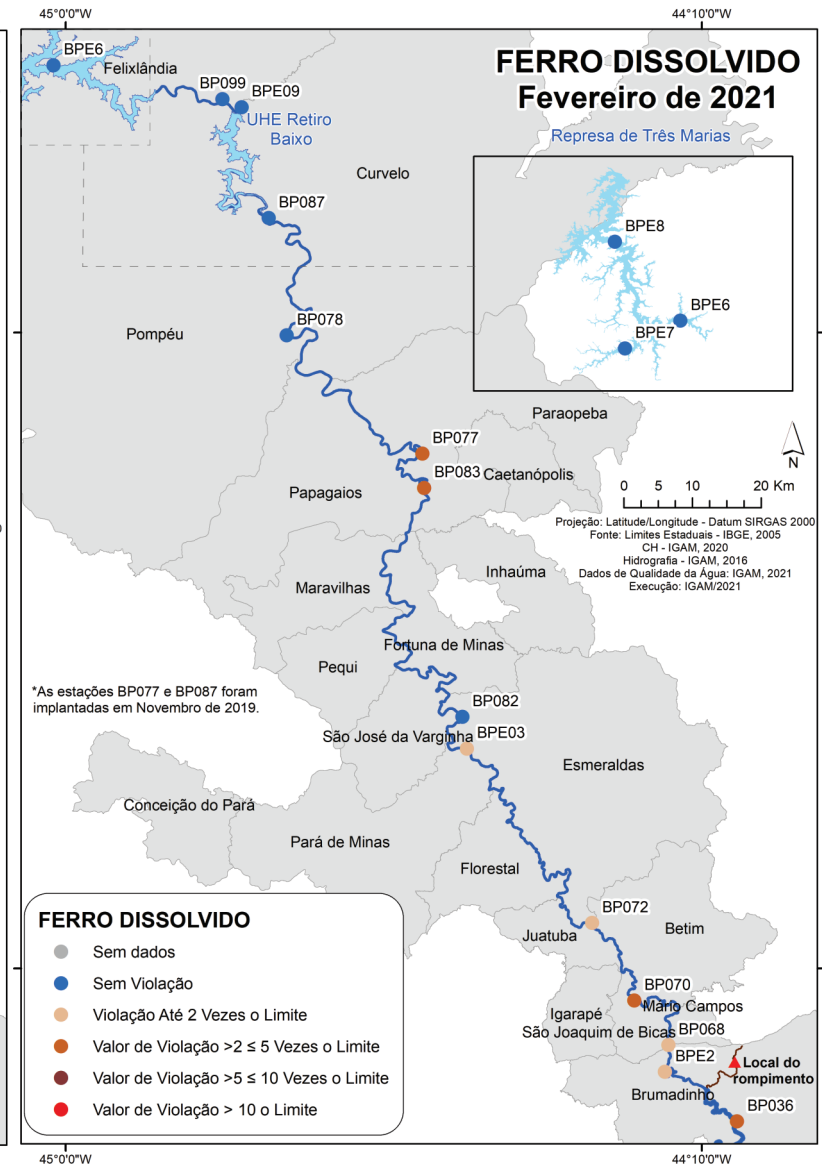
Ferro Dissolvido

No mês de fevereiro de 2021 também foram registrados valores de ferro dissolvido acima do limite preconizado pela legislação (0,3 mg/L) em quase todo trecho impactado pelo rejeito até a chegada no reservatório de Retiro Baixo. O maior valor de ferro dissolvido (igual a 0,859 mg/L) chegou a aproximadamente 3 vezes o limite estabelecido na legislação e foi registrado no trecho 3 em Paraopeba (BP077) no dia 9 de fevereiro. Contudo, vale destacar que os valores medidos no trecho antes da área impactada (BP036), também apresentaram valores insatisfatórios de ferro dissolvido, e até mais elevados que o trecho que passa por Brumadinho.

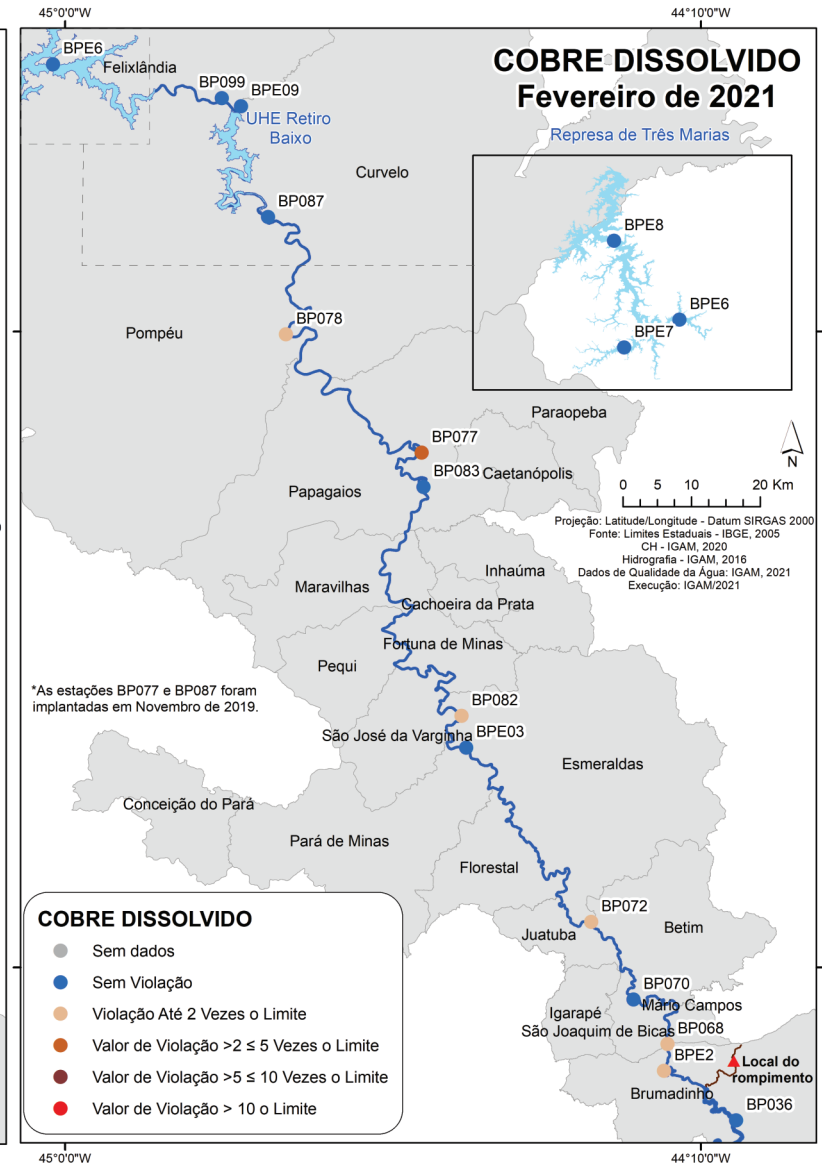
Cobre Dissolvido

No mês de fevereiro de 2021 foi detectado cobre dissolvido acima do limite estabelecido na legislação (0,009 mg/L) no trecho 1 nos municípios de Brumadinho e Mário Campos (BPE2 e BP068) e no trecho 3 em Paraopeba e Curvelo (BP077 e BP078). No trecho 2 em Betim e Esmeraldas (BP072 e BP082), os valores estiveram dentro da incerteza do método, ou seja, não é possível afirmar que houve extrapolação do limite de classe. O maior valor registrado para cobre nesse mês foi 0,0214 mg/L e ocorreu em Paraopeba (BP077) no dia 9 de fevereiro de 2021.
