Boletim Informativo do cidadão

Nº 23 . Abril . 2021

Qualidade da Água no Rio Paraopeba

Resumo da qualidade das águas nos locais monitorados ao longo do Rio Paraopeba, após o desastre na barragem 1 no complexo da Mina Córrego Feijão da Mineradora Vale/SA, município de Brumadinho - Minas Gerais

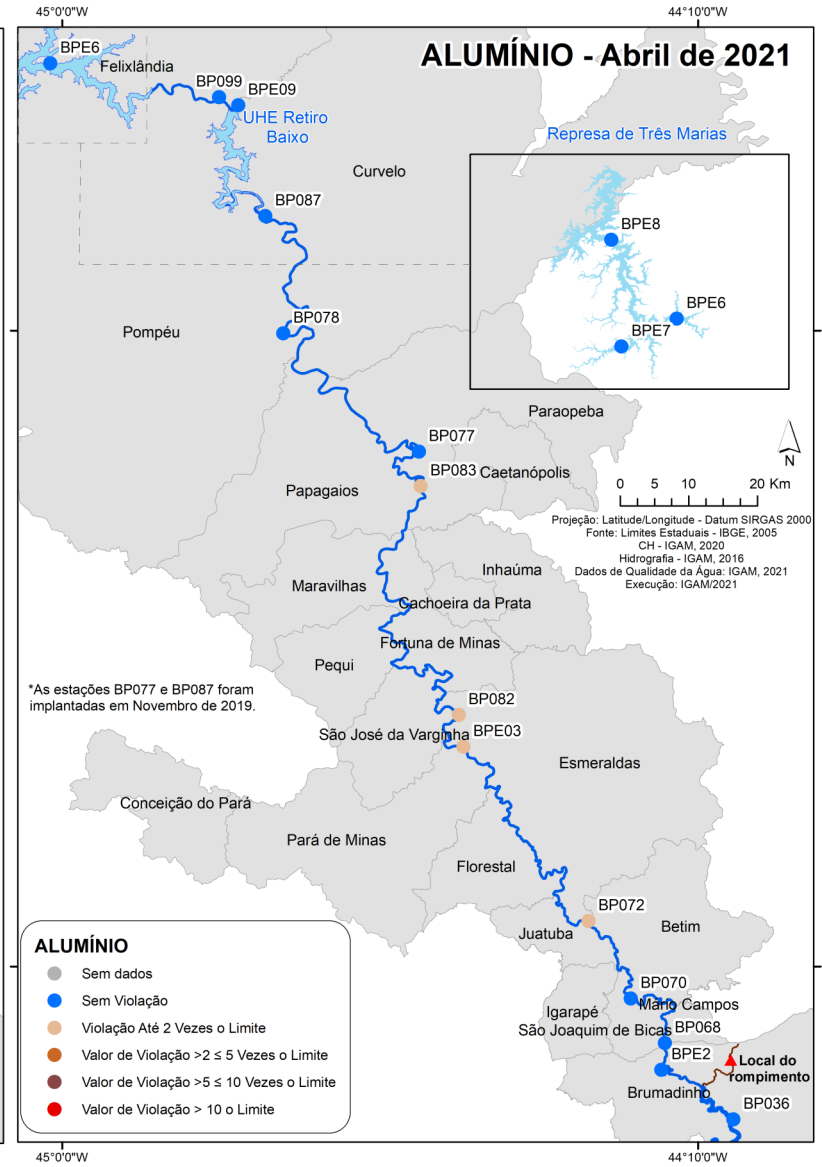
Alumínio Dissolvido

Os resultados de alumínio dissolvido em abril apresentaram similaridade com os obtidos no mês de março. Apesar do número de pontos de amostragem com valores acima do limite legal (0,1 mg/L) continuar ocorrendo principalmente no trecho 2, os valores de abril foram um pouco inferiores aos de março. A ausência de chuvas no mês de abril pode ter contribuído para os baixos níveis desse metal nas águas do rio Paraopeba.

Os valores insatisfatórios de alumínio dissolvido ocorreram entre Betim (BP072) e Paraopeba (BP083). O maior resultado no mês de abril foi 0,19 mg/L, aproximadamente 2 vezes acima do limite legal (0,1 mg/L) e foi registrado na estação localizada em Esmeraldas (BP082), no dia 13 de abril.

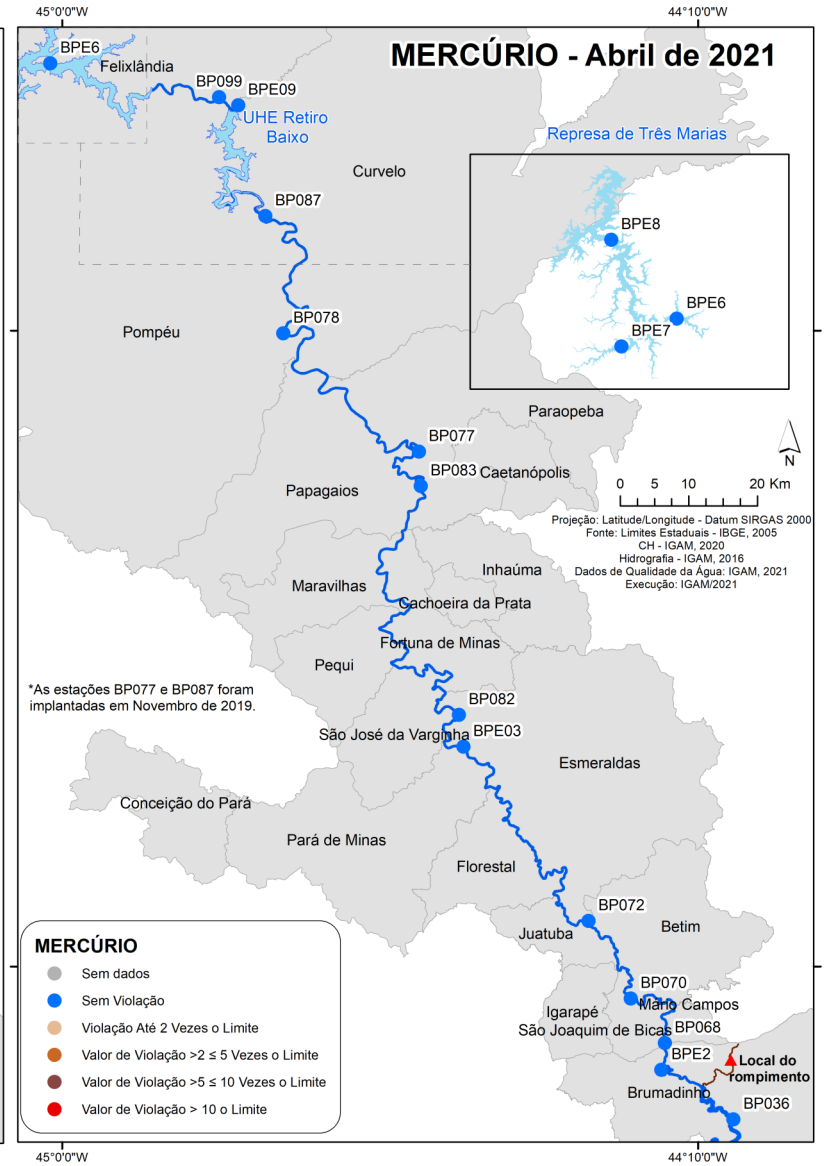
Mercúrio Total

Para o parâmetro mercúrio total não há registro de resultados insatisfatórios desde o mês de abril de 2019.

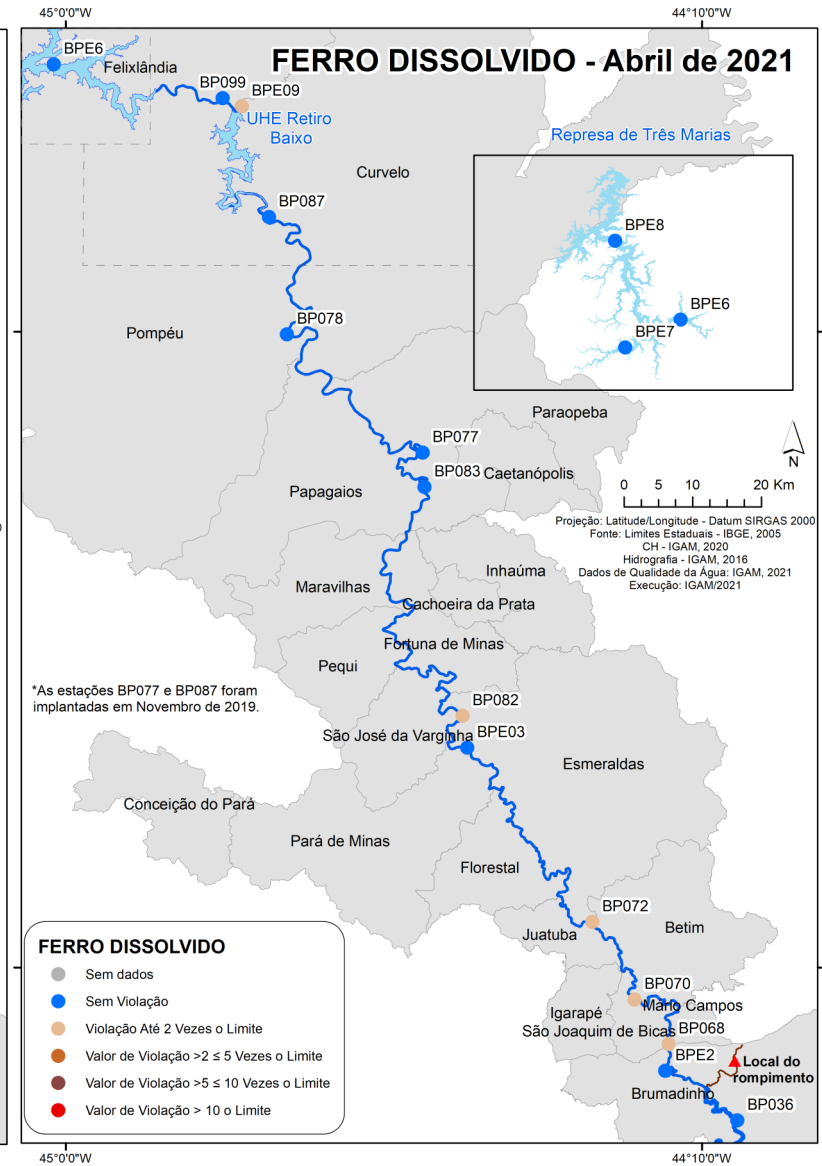
Ferro Dissolvido

O ferro dissolvido, ao contrário do observado para os demais parâmetros, apresentou elevação em relação ao mês anterior, especialmente nos trechos localizados na região mais próxima ao rompimento da barragem da Vale, entre Mário Campos e Betim. Nessas estações (BP068, BP070 e BP072) os valores estiveram acima do limite de Classe. Esse comportamento pode indicar que a presença do rejeito na calha do rio Paraopeba está se comportando como uma fonte contínua de ferro dissolvido para a coluna d'água, uma vez que grande parte do rejeito ainda se encontra depositada nessa região do rio Paraopeba. No período de estiagem, devido a diminuição do volume de água na calha do rio ocorre redução do poder de diluição do mesmo e assim provoca um aumento de concentração do metal que ali estiver disponível. Além disso, devido à menor vazão no período de seca, o tempo de contato do corpo d'água com o rejeito é maior e isso pode favorecer a solubilização do ferro para a coluna d'água.

Na calha do rio Paraopeba, além das estações citadas acima, também foi verificada extrapolação do limite de classe na estação de amostragem localizada em Esmeraldas (BP082), contudo o valor registrado (0,318 mg/L) foi inferior ao observado no mês anterior.

O maior valor de ferro dissolvido (igual a 0,524 mg/L) chegou a 1,7 vezes o limite estabelecido na legislação no dia 14 de abril e não ocorreu na calha do rio Paraopeba e sim no tributário ribeirão dos Gomes. Apesar do ribeirão dos Gomes não ter relação com a presença do rejeito de minério proveniente do rompimento da barragem da Vale, em Brumadinho, pode afetar o rio Paraopeba depois do reservatório de Retiro Baixo (BP099), principalmente em época de seca quando a vazão do rio e o poder de diluição é menor.

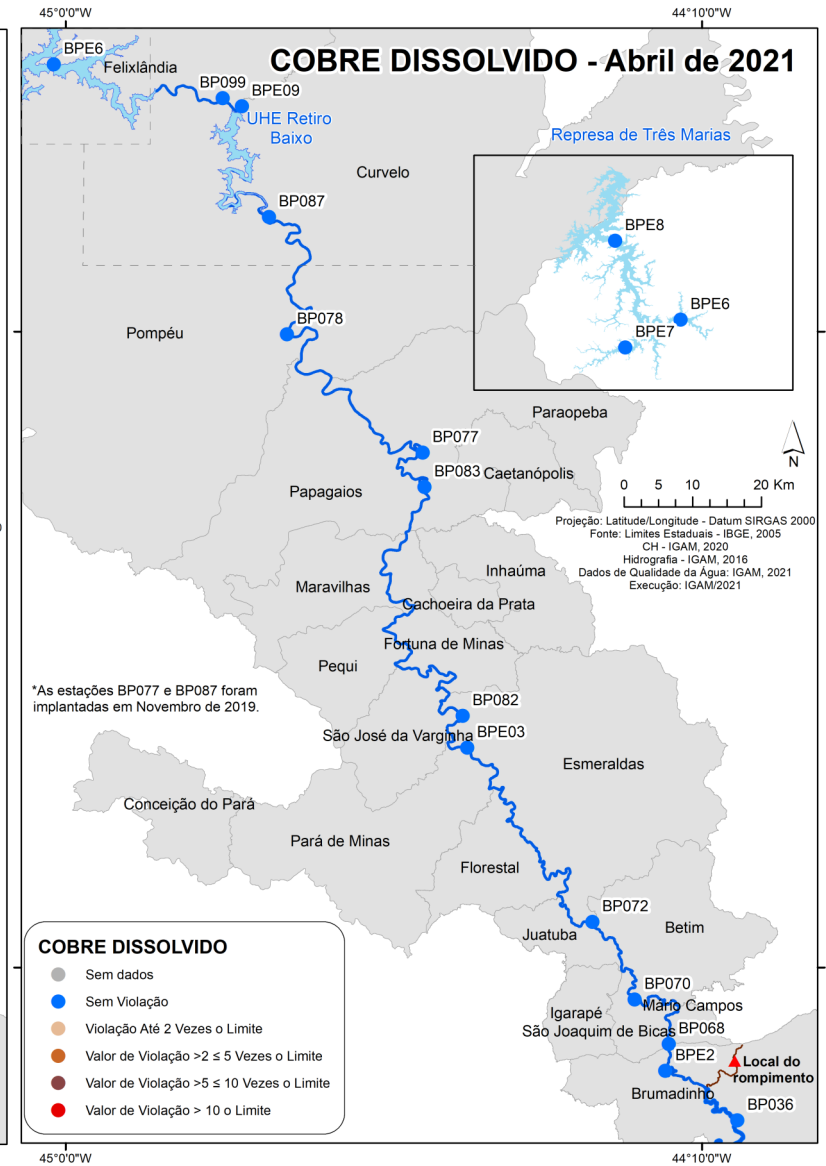
Cobre Dissolvido

Em abril de 2021, assim como em março, não foi detectado cobre dissolvido em nenhuma estação de monitoramento na calha do rio Paraopeba. Todos os valores encontrados foram inferiores ao limite de detecção método (<0,004 mg/L). Vale ressaltar, que o mês de fevereiro foi uma exceção ao padrão observado nos dados de monitoramento, nos quais o cobre normalmente não é detectado no rio Paraopeba.
