# Boletim Informativo do cidadão

Nº 27 . Agosto . 2021

## Qualidade da Água no rio Paraopeba

**Resumo da qualidade das águas nos locais monitorados ao longo do rio Paraopeba, após o rompimento na barragem 1 no complexo da Mina Córrego Feijão da Mineradora Vale/SA, município de Brumadinho - Minas Gerais**

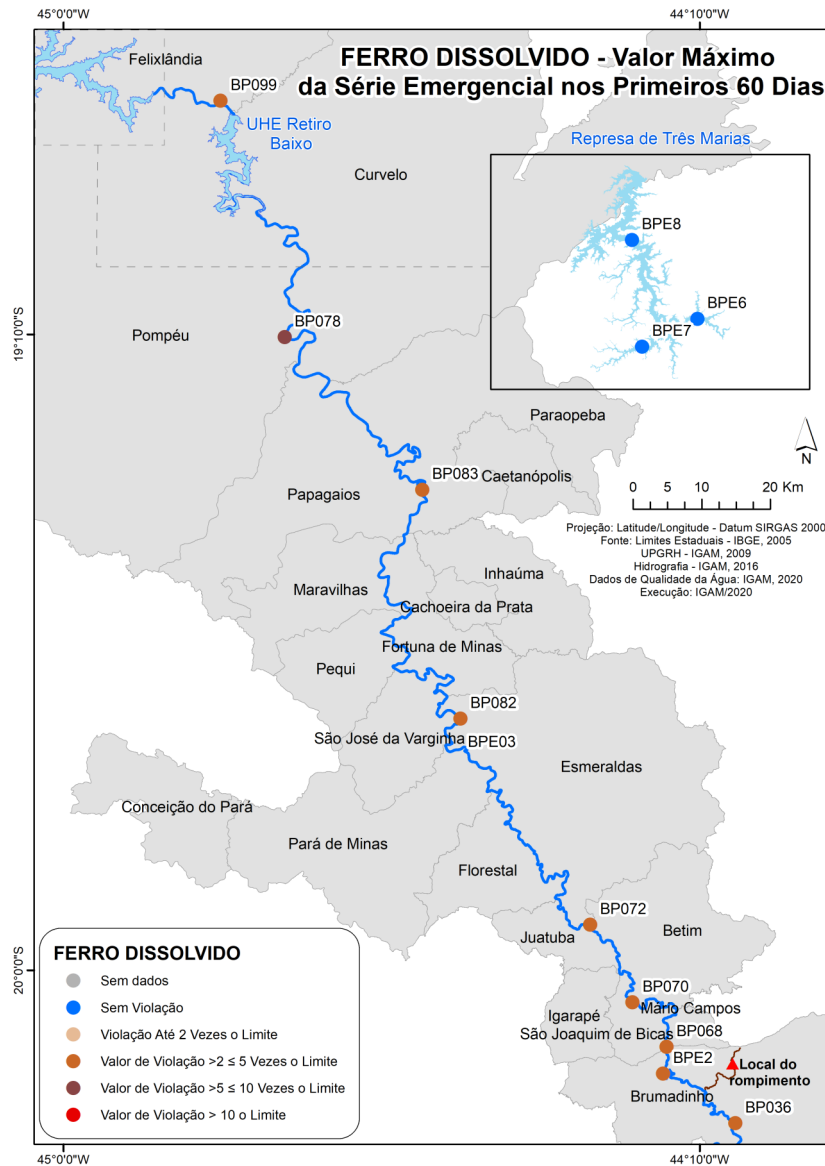
# Ferro Dissolvido

O ferro dissolvido apresentou redução nas concentrações em relação ao mês anterior em todos os pontos monitorados na calha do rio Paraopeba. Entretanto, o tributário ribeirão dos Gomes (BPE9), com foz depois de Retiro Baixo, apresentou, em 11 de agosto, valor igual a 0,31 mg/L, valor acima do limite de Classe 2 estabelecido na legislação.
