Resumo da qualidade das águas nos locais monitorados ao longo do rio Paraopeba, após o rompimento na barragem 1 no complexo da Mina Córrego Feijão da Mineradora Vale/SA, município de Brumadinho - Minas Gerais

Apresentação

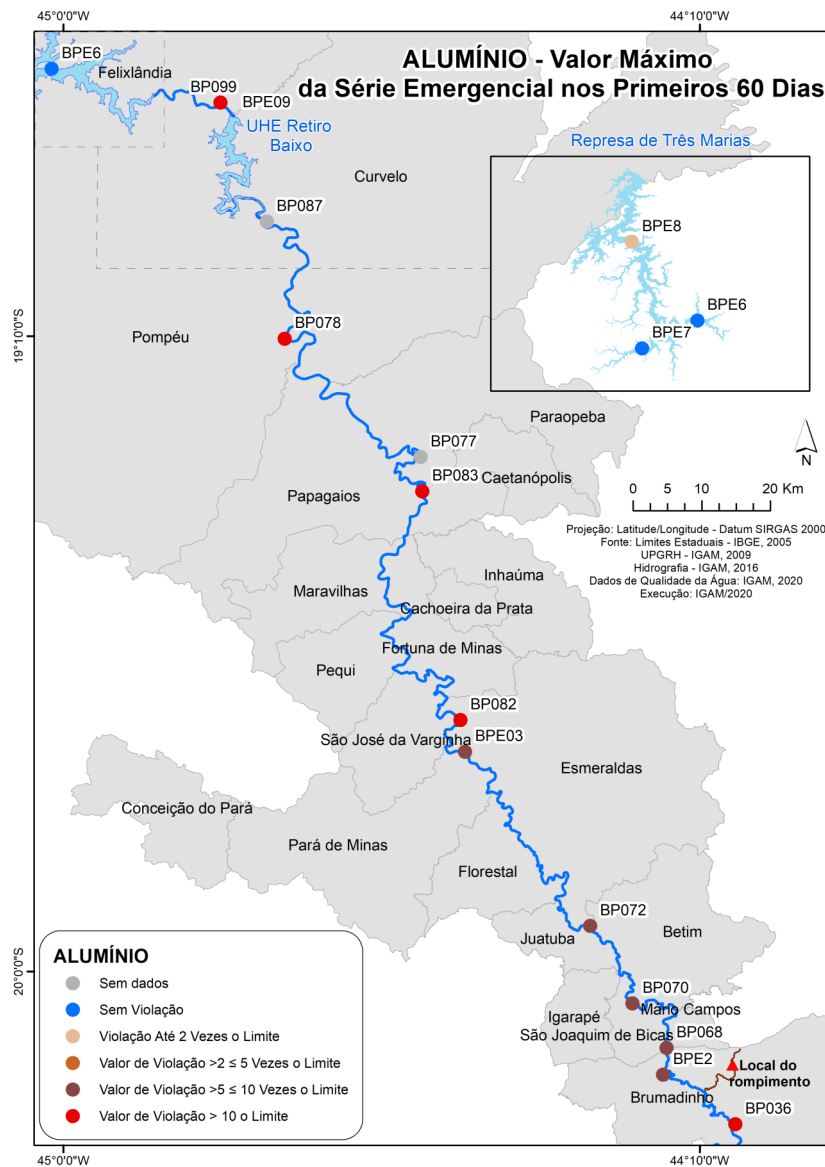
Alumínio Dissolvido

O parâmetro alumínio dissolvido é utilizado para avaliar o quantitativo solúvel desse componente no corpo d'água. Assim como o manganês e o ferro, o alumínio também está presente no solo da bacia do rio Paraopeba, bem como na constituição do rejeito na sua forma total. A presença natural desse material no corpo d'água está relacionada ao carreamento do solo nos períodos chuvosos. É importante lembrar que as variações de alumínio dissolvido na bacia não foram correlacionadas diretamente com a presença do rejeito.

Os resultados de alumínio dissolvido, em outubro, destacaram-se pelo aumento das concentrações nos pontos a montante de Brumadinho (BP036) até São Joaquim de Bicas (BP070), em Esmeraldas (BP082) e em Curvelo (BP078). O aumento da concentração desse metal relaciona-se com o aumento das chuvas na calha do rio Paraopeba e ainda com outras ações antrópicas na região. O maior valor encontrado (0,31 mg/L) foi em Mário Campos (BP068) no dia 7 de outubro.

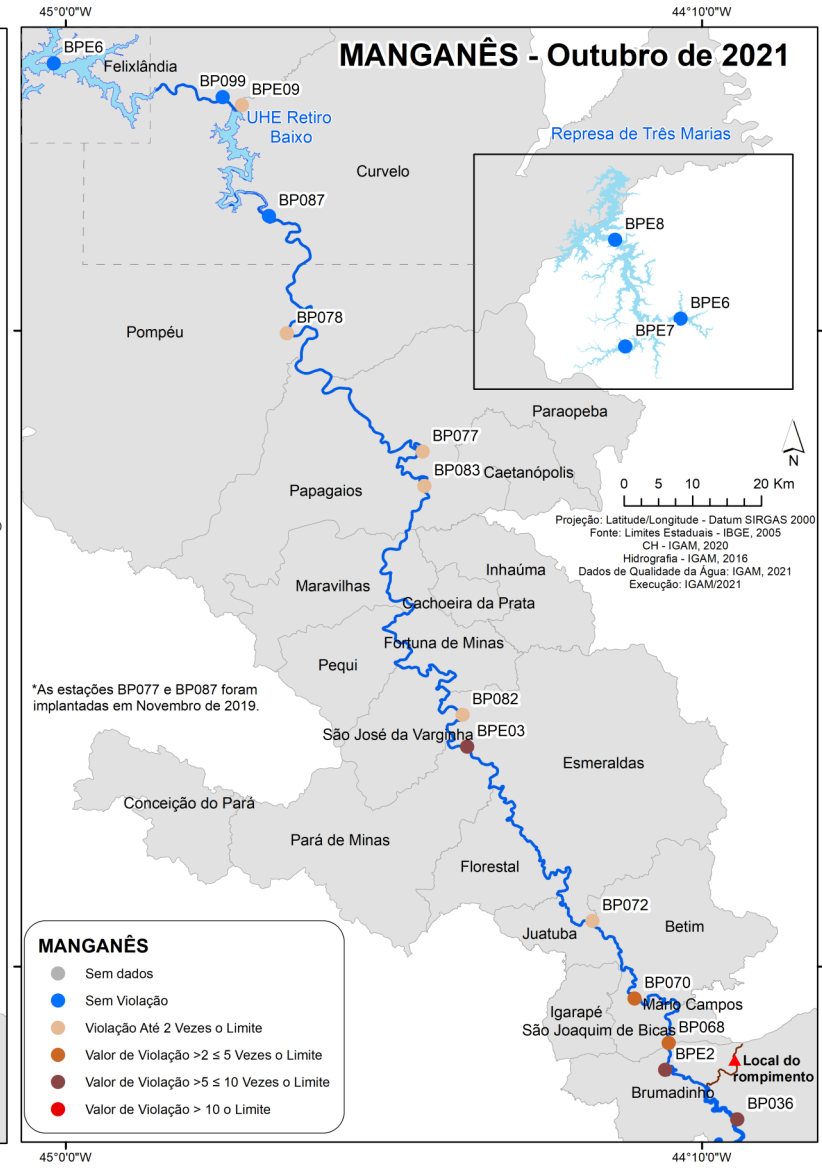
Manganês Total

No mês de outubro de 2021, os resultados de manganês total foram superiores ao limite legal (0,1 mg/L) em todos os pontos de monitoramento do rio Paraopeba, com exceção apenas do ponto BP087 localizado antes da Usina Hidrelétrica de Retiro Baixo e dos Trecho 4 e 5. O resultado mais elevado ocorreu na captação de água da RMBH, em Brumadinho no dia 7 de outubro, com o valor igual a 0,73 mg/L. Esses resultados sugerem influência da ocorrência das chuvas no período da amostragem, bem como impactos de outras atividades antrópicas na região a montante, além da presença do rejeito no leito do rio.
