Avaliação da Qualidade das Águas e Sedimentos do Rio Paraopeba

Acompanhamento da Qualidade das Águas do
Rio Paraopeba Após 2 anos do Rompimento
da Barragem da Mina Córrego Feijão da
Mineradora Vale/SA - Brumadinho/MG

Belo Horizonte, setembro de 2021

Instituto Mineiro de Gestão das Águas

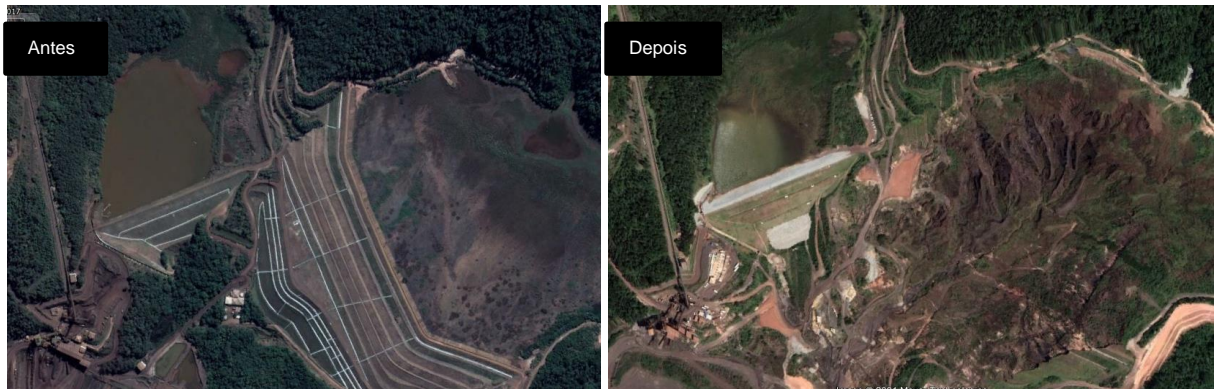
Imagem 1 – Área da Barragem I da Mina do Córrego Feijão, antes e depois do rompimento

O rompimento das barragens B1, BIV e BIV-A de contenção de rejeitos da mina Córrego do Feijão, tem sido considerado um desastre ambiental de grandes proporções, e o de maior acidente de trabalho da história brasileira. Tal fato, suscitou grande preocupação não só na bacia do rio Paraopeba como também em toda a bacia do rio São Francisco, que já vem atravessando uma longa crise hídrica, o que ocasionou manifestações por parte dos Governos dos Estados banhados pelo São Francisco e várias instituições públicas e da sociedade civil.
