Resumo da qualidade das águas nos locais monitorados ao longo do rio Paraopeba, após o rompimento na barragem 1 no complexo da Mina Córrego Feijão da Mineradora Vale/SA, município de Brumadinho - Minas Gerais

Apresentação

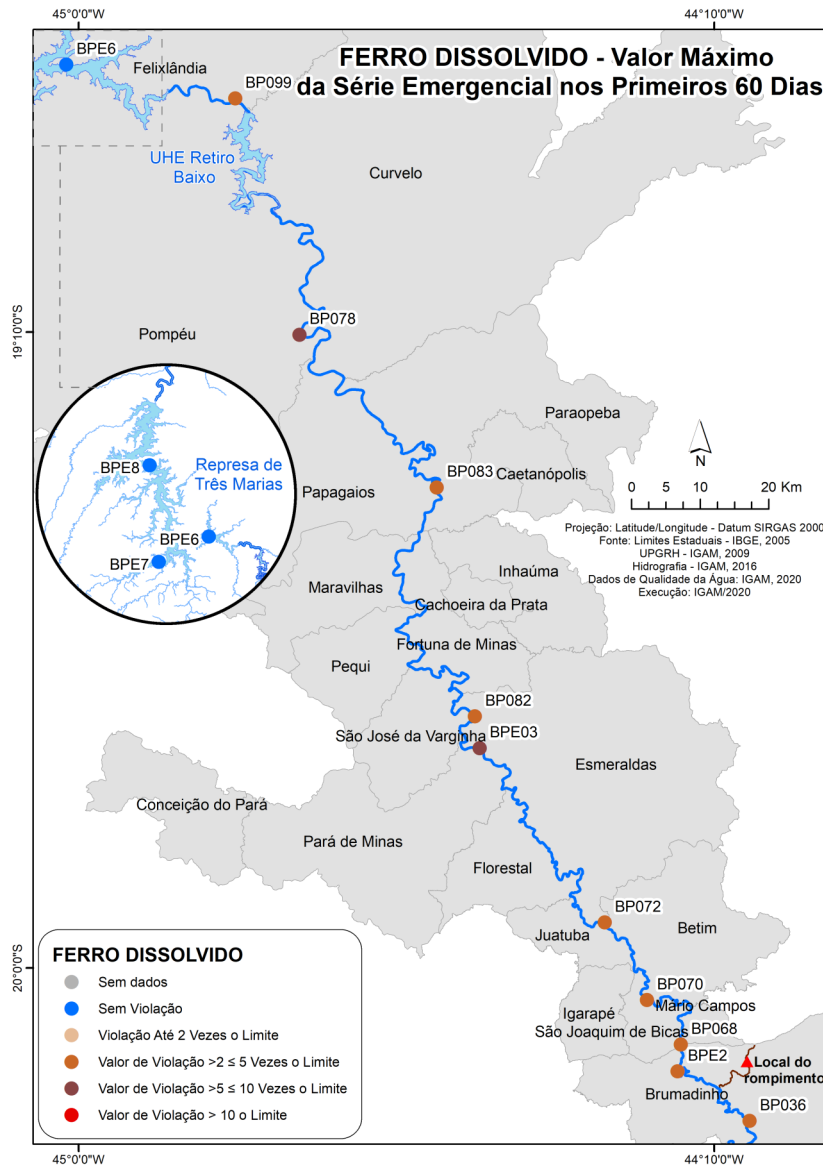
Ferro Dissolvido

O ferro dissolvido apresentou elevação em relação ao mês anterior no rio Paraopeba na maioria dos pontos de monitoramento. Esse aumento, assim como dos demais parâmetros analisados, ocorreu devido ao início do período chuvoso e a operação da dragagem na região anterior a confluência com o ribeirão Ferro-Carvão nos dias das coletas. O maior valor (0,58 mg/L) foi registrado em Betim (BP072) no dia 03 de novembro de 2021.
