Resumo da qualidade das águas nos locais monitorados ao longo do rio Paraopeba, após o rompimento na barragem 1 no complexo da Mina Córrego Feijão da Mineradora Vale/SA, município de Brumadinho - Minas Gerais

Apresentação

Neste boletim, foram considerados os dados do monitoramento mensal, realizado entre os dias 5 a 8 de abril de 2022. Para cada parâmetro foi dado destaque aos valores máximos da série histórica antes do rompimento (monitoramento que já era realizado pelo IGAM); os valores máximos e mínimos da série de monitoramento emergencial nos primeiros 60 dias após o rompimento para cada ponto de monitoramento; bem como os valores dos meses de março e abril de 2022.

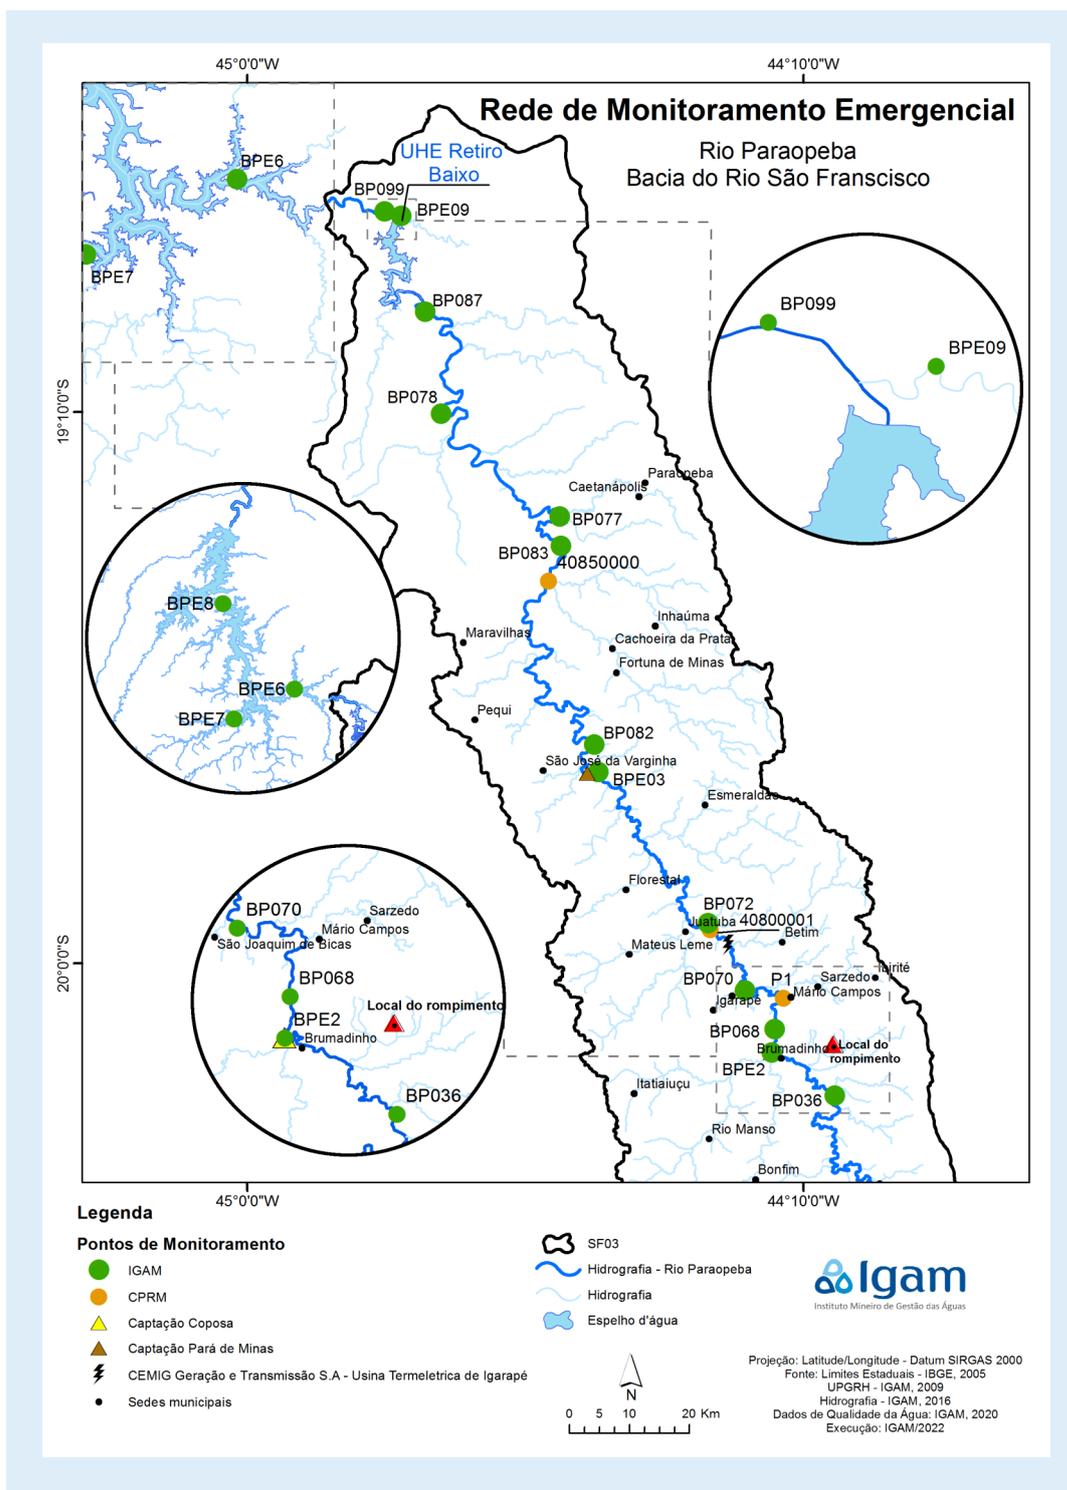
O mapa a seguir apresenta as localizações das estações de monitoramento de qualidade da água do Igam.

- Montante: estação BP036
- Trecho 1: estações BPE2, BP068 e BP070
- Trecho 2: estações BP072, BPE3, BP082
- Trecho 3: estações BP083, BP077, BP078 e BP087
- Trecho 4: estação BP099
- Trecho 5: estações BPE6, BPE7 e BPE8

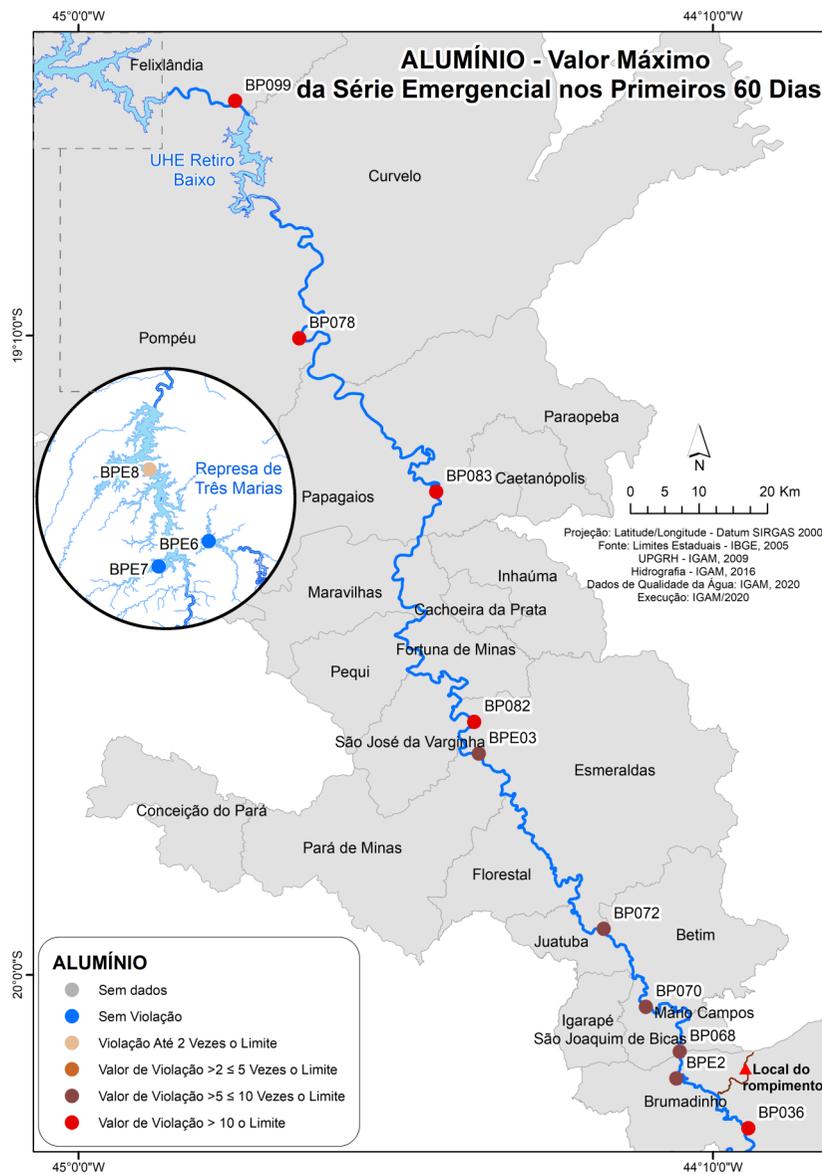
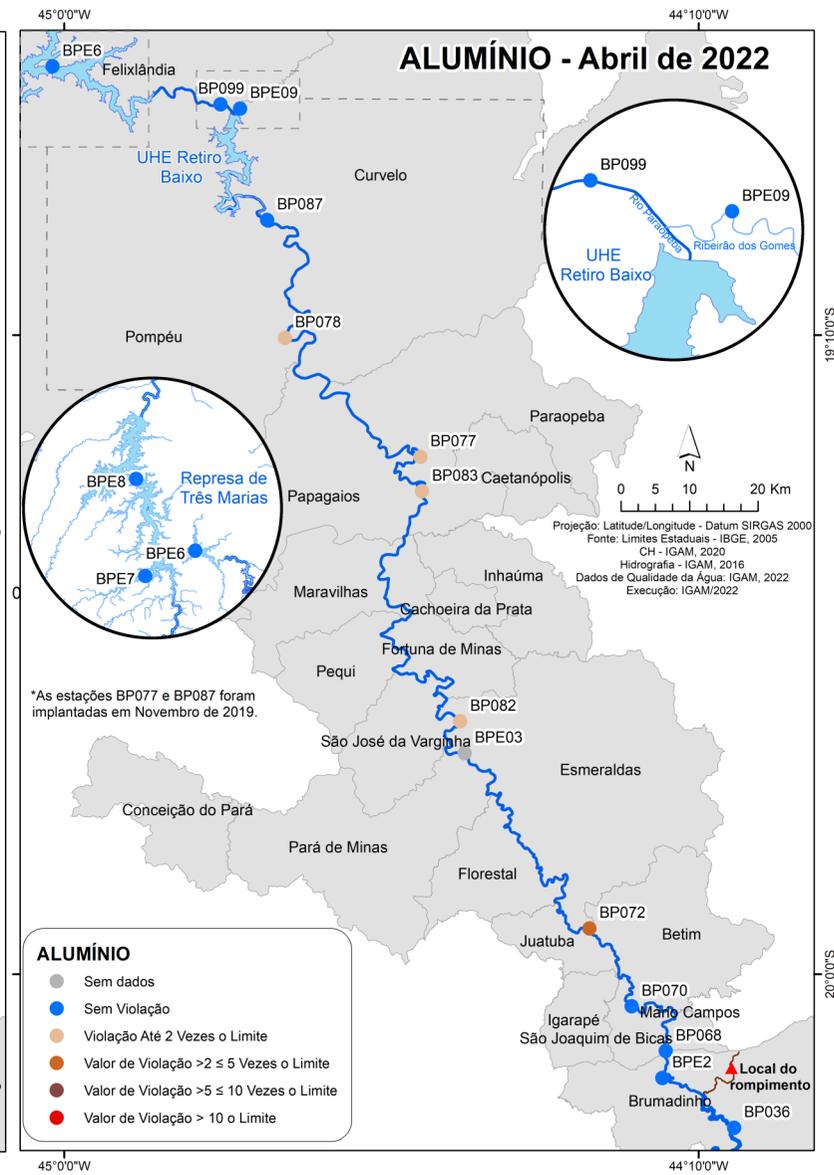
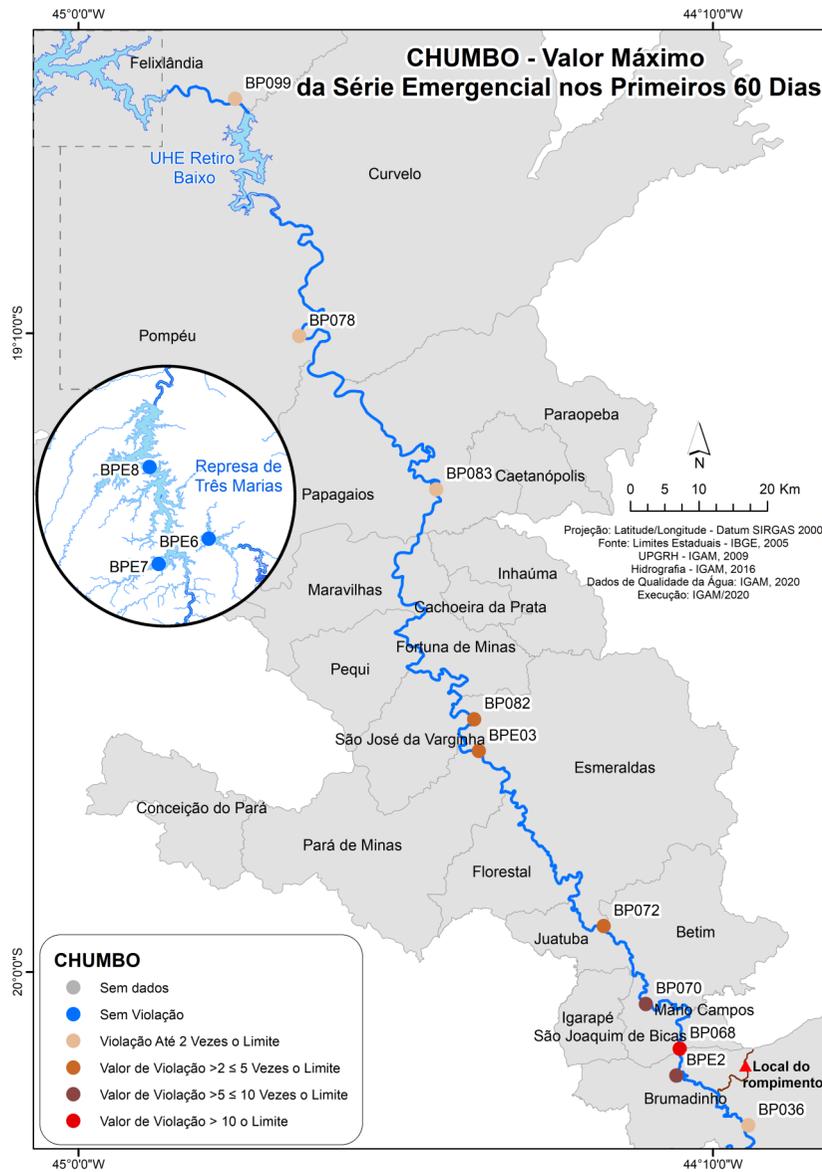
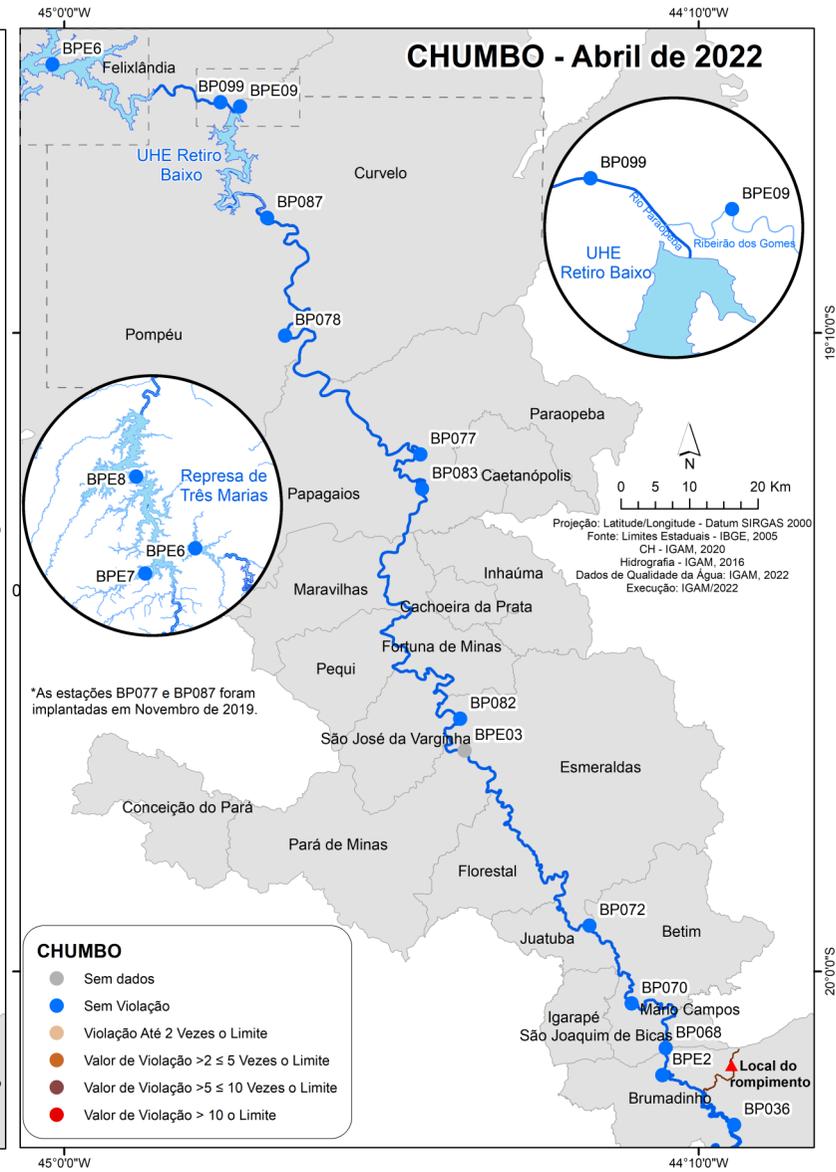
Alumínio Dissolvido

Em abril, os resultados de alumínio dissolvido foram superiores ao limite legal de Betim (BP072) à Curvelo (BP078), essas violações podem estar relacionadas à formação geológica rica em alumínio (Complexo Bambuí) e ainda a outras ações antrópicas na região. O maior valor registrado foi 0,21 mg/ em Betim (BP072) e ocorreu no dia 07 de abril de 2022.

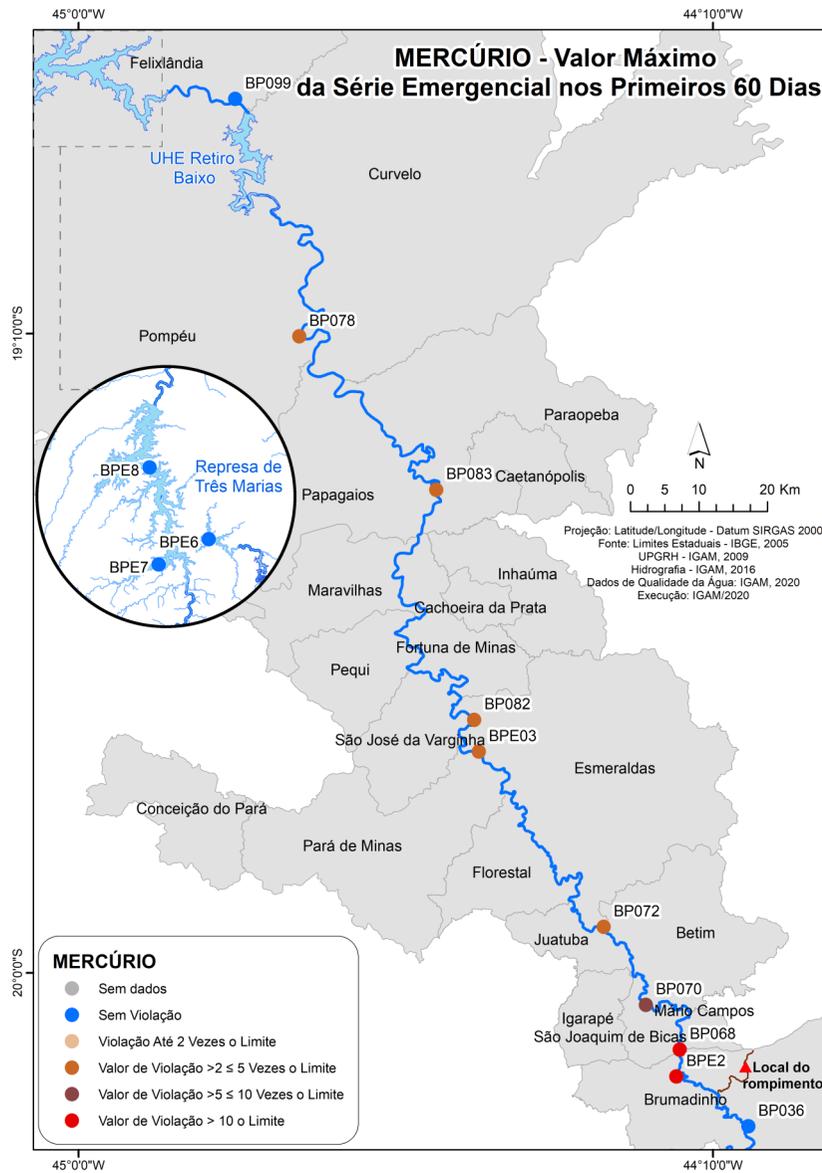
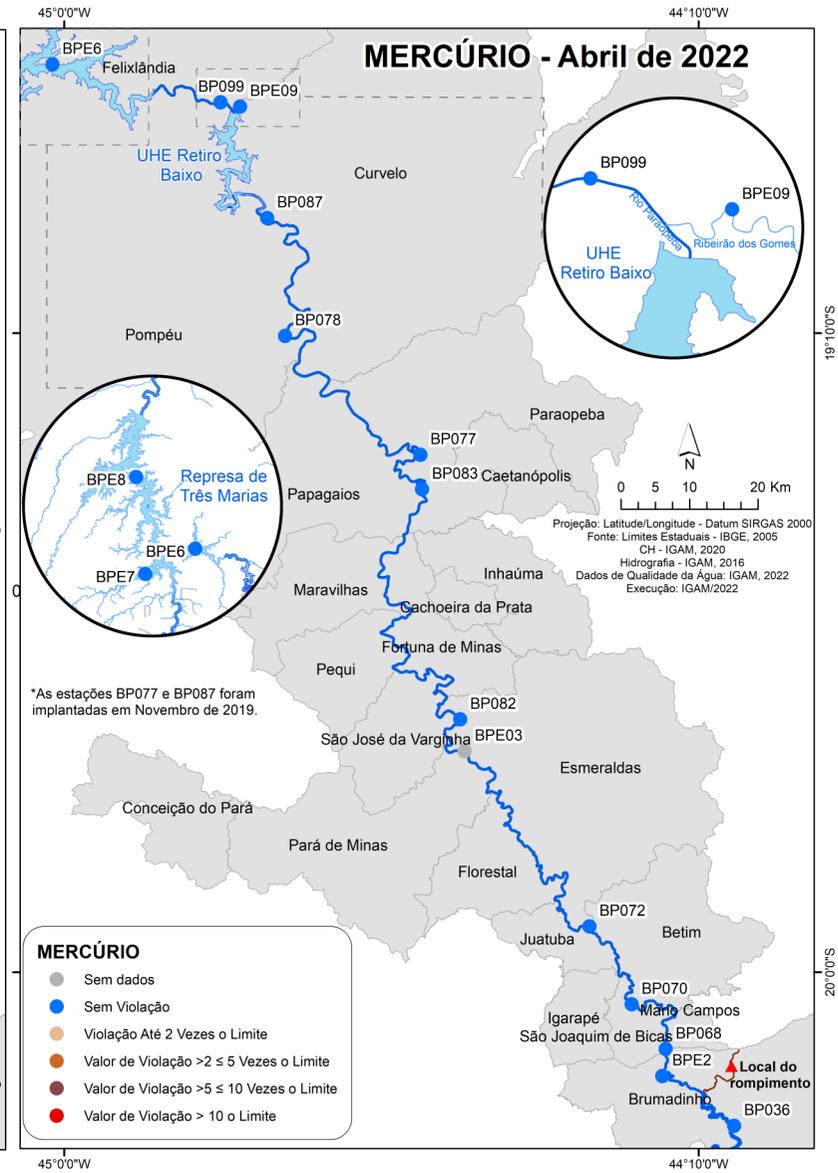
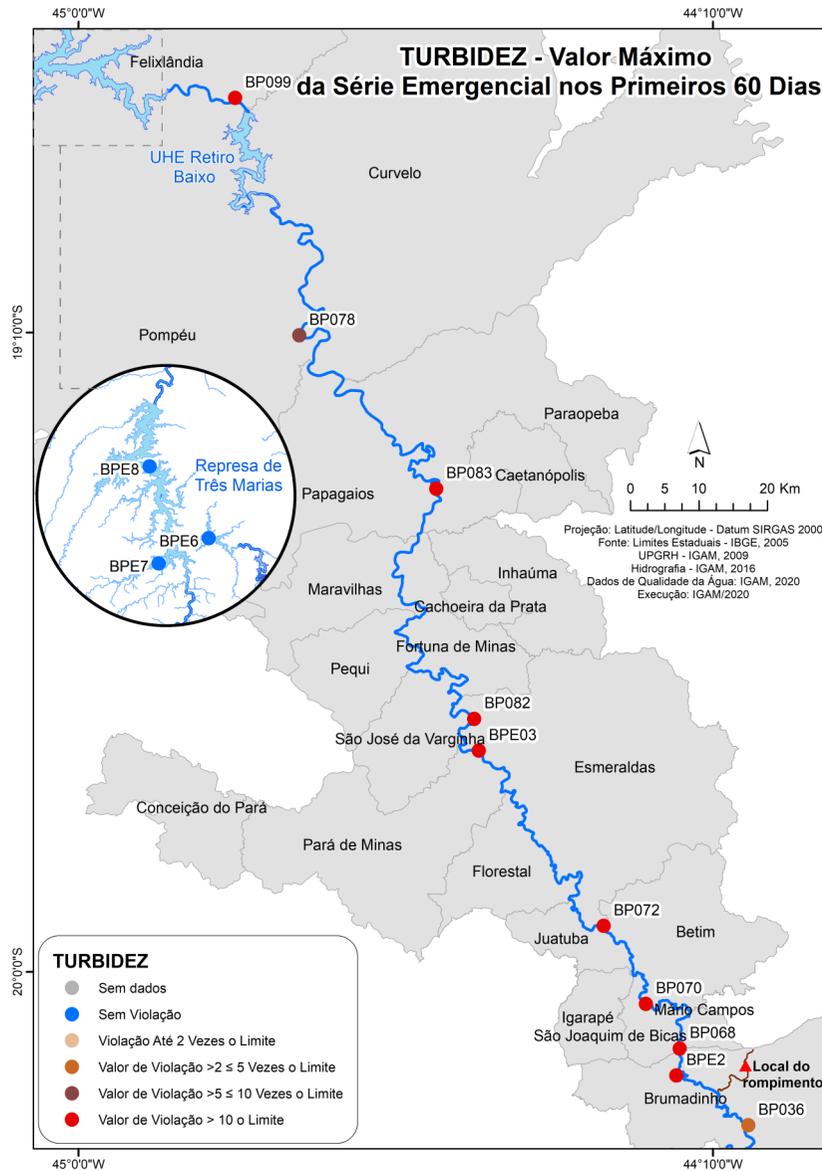
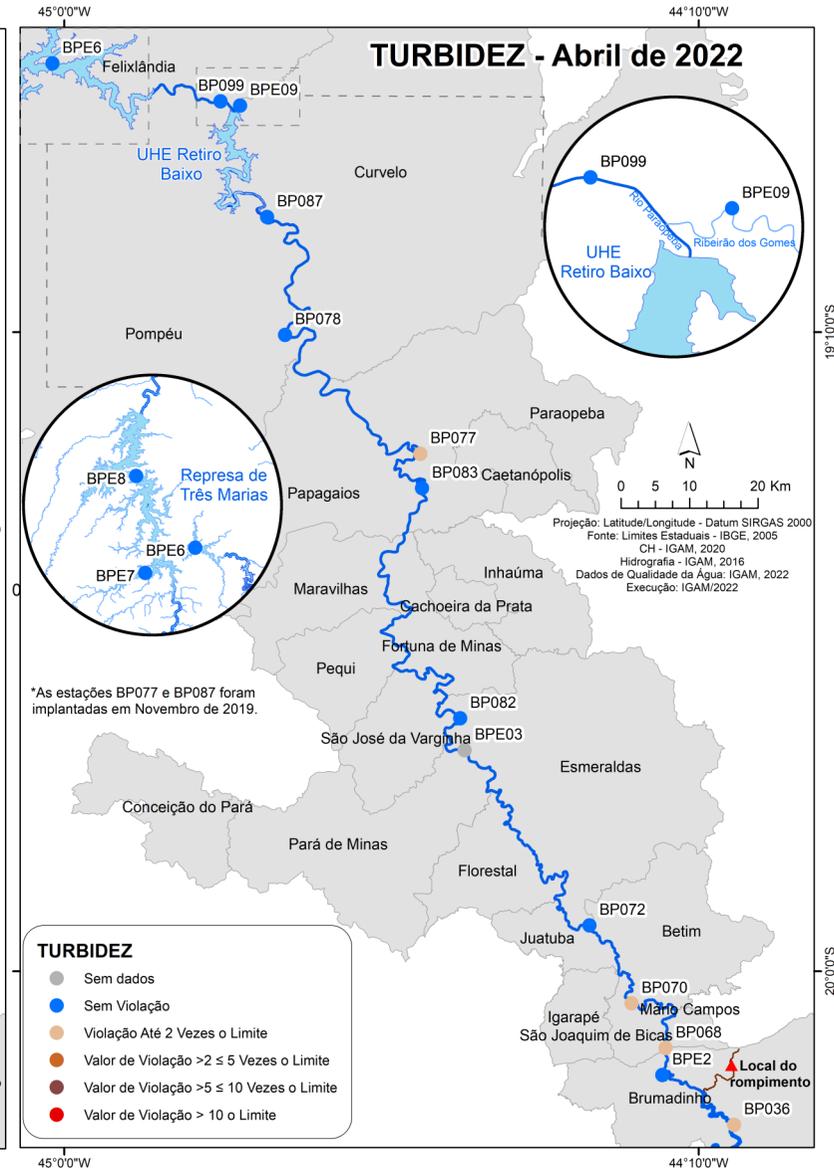
Mercúrio Total

Para o parâmetro mercúrio total não há registro de resultados acima do limite desde o mês de abril de 2019.

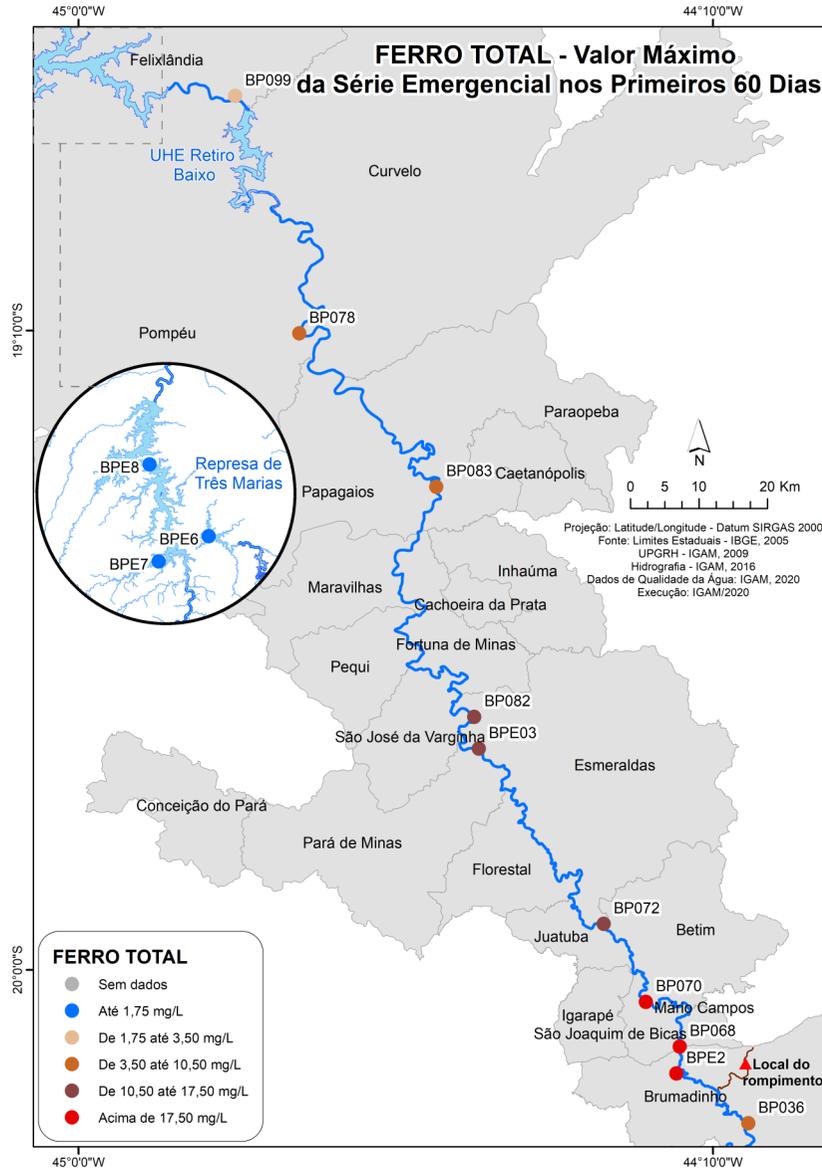
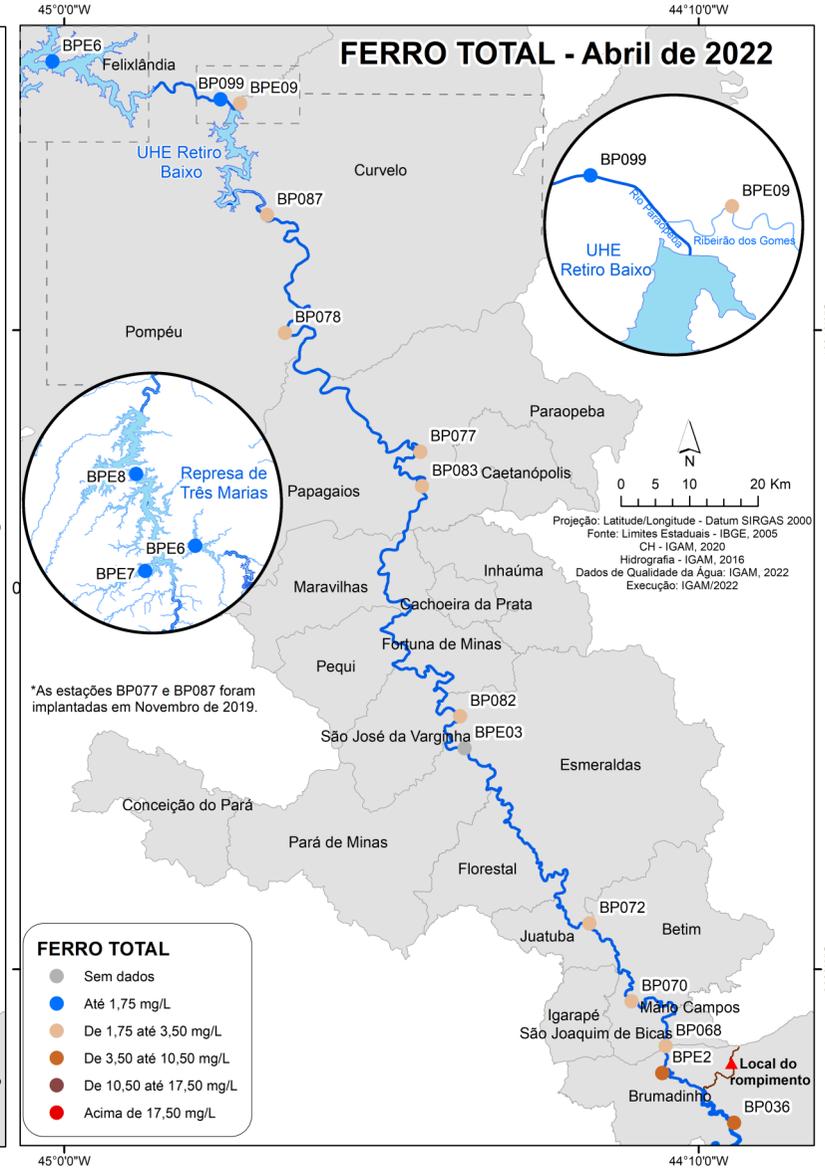
Ferro Total

No mês de abril os valores de ferro total, assim como para o manganês, foram mais elevados ao longo de todo o rio Paraopeba. O maior valor encontrado ocorreu no ponto a montante (BP036), no dia 05 de abril e foi igual a 3,81 mg/L, comportamento semelhante foi observado para turbidez e manganês total, possivelmente relacionado à operação da dragagem que ocorreu no ponto a montante nos dias das coletas.

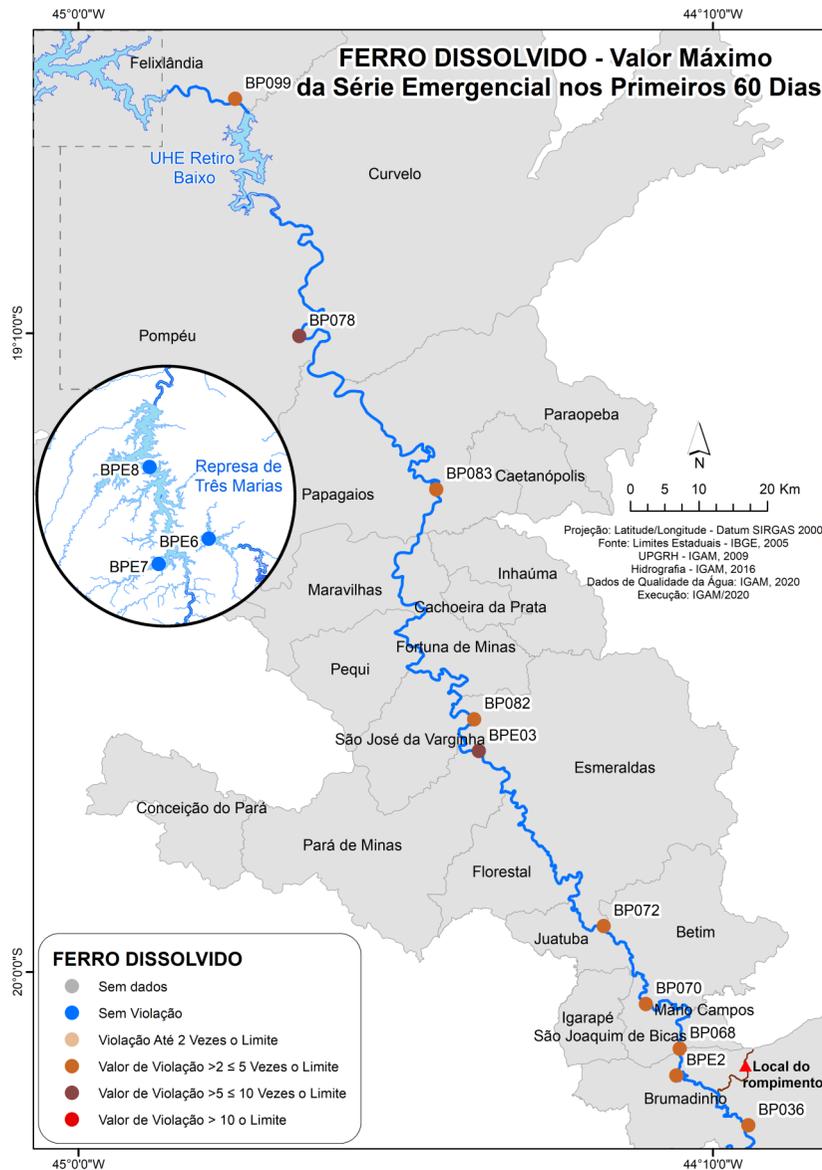
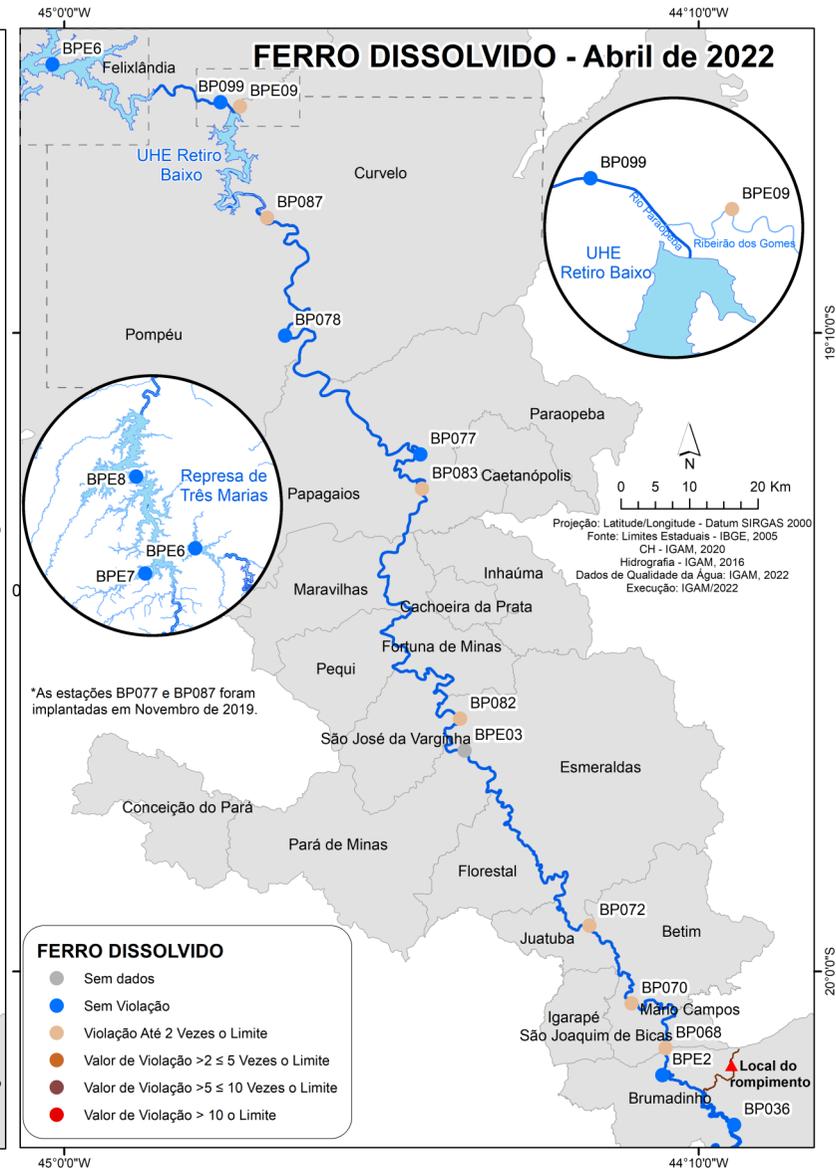
Ferro Dissolvido

No mês de abril, o número de resultados de ferro dissolvido acima do limite legal (0,3 mg/L) aumentou comparado ao mês de março. O maior valor (0,54 mg/L) foi registrado no ribeirão dos Gomes (BPE9) no dia 08 de abril de 2022. Destaca-se que esse ponto não recebeu rejeito do rompimento da barragem, sendo esse valor devido a outras ações antrópicas na região.

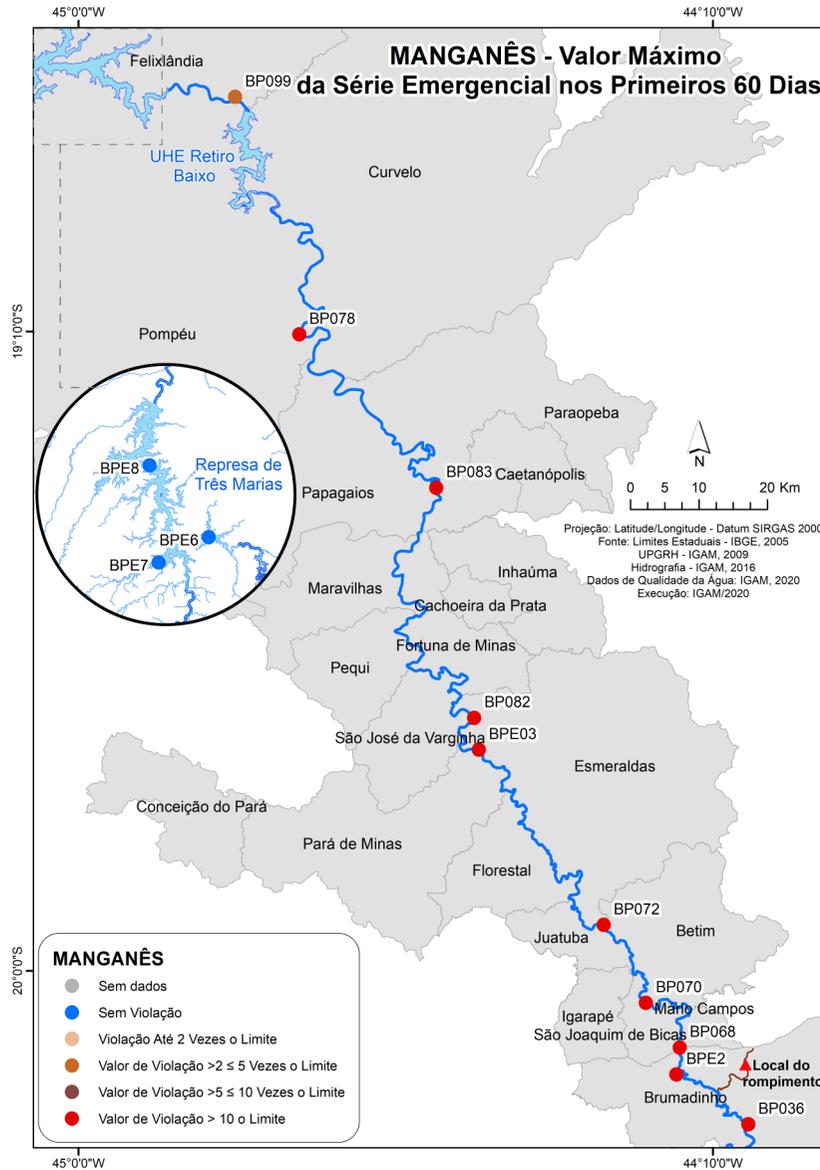
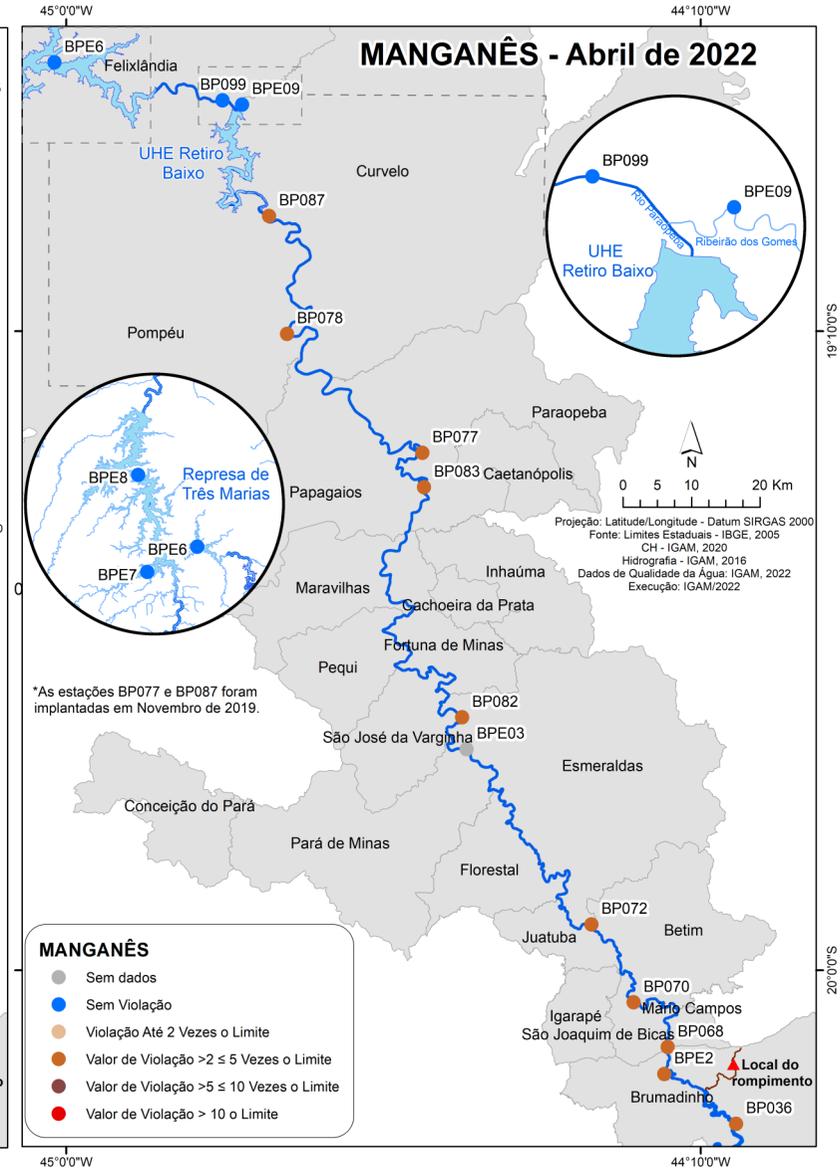
Manganês Total

O manganês total apresentou valores acima do limite legal de 0,1 mg/L em todos os pontos de monitoramento no rio Paraopeba, com exceção apenas no trecho depois de Retiro Baixo (BP099). Ao comparar os dados de março, nota-se uma leve redução dos resultados a partir de São Joaquim de Bicas, provavelmente devido à diminuição do volume das chuvas que por consequência contribuiu para um menor revolvimento do rejeito depositado no leito do rio. O resultado mais elevado ocorreu no ponto a montante (BP036), assim como ocorreu para turbidez, no dia 05 de abril de 2022, com o valor igual a 0,45 mg/L.
