Bacia PE1

Índice de Qualidade da Água em 2022

Panorama da Qualidade da Água em 2022 na Bacia PE1

BACIAS DOS RIOS ITAÚNAS (IU1) e PERUÍPE (PE1) PANORAMA DA QUALIDADE DAS ÁGUAS SUPERFICIAIS 2022

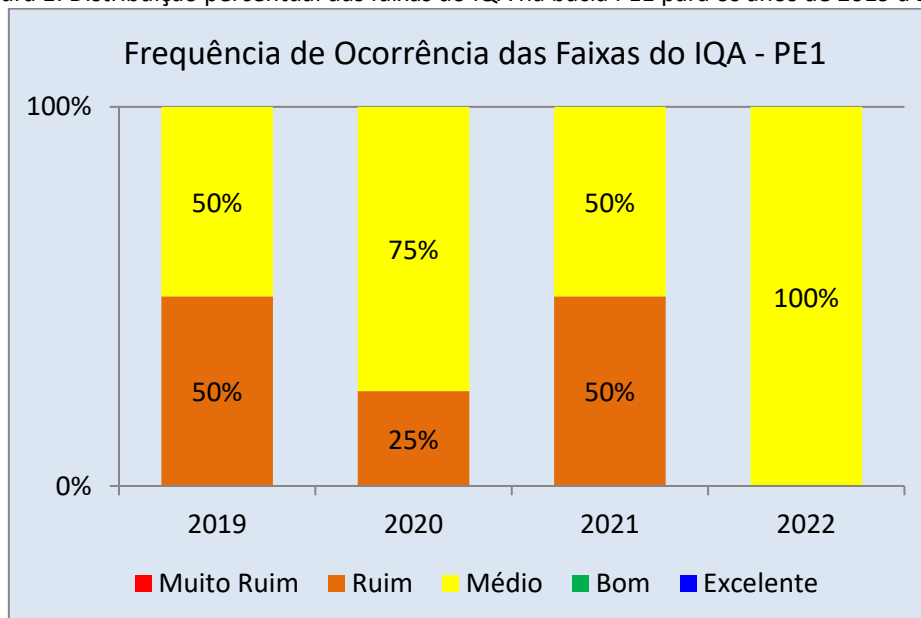
Na Figura 1 é apresentada a distribuição percentual das categorias do IQA para os anos de 2019 a 2022. De maneira geral a qualidade das águas na sub-bacia do Rio Peruípe apresentou melhoria em relação ao ano de 2021, em função da redução da frequência de ocorrência de águas nas piores faixas. Ressalta-se que a ocorrência da qualidade muito ruim não foi observada desde 2019.

Figura 1: Distribuição percentual das faixas do IQA na bacia PE1 para os anos de 2019 a 2022.

Comparando-se a média anual do IQA de 2022 em relação a 2021 verificou-se melhoria no Rio Peruípe, na divisa entre Minas Gerais e Bahia (PE001), cujas águas passaram da qualidade ruim para média. As piores condições, representadas pela qualidade ruim e muito ruim não ocorreram em 2022.

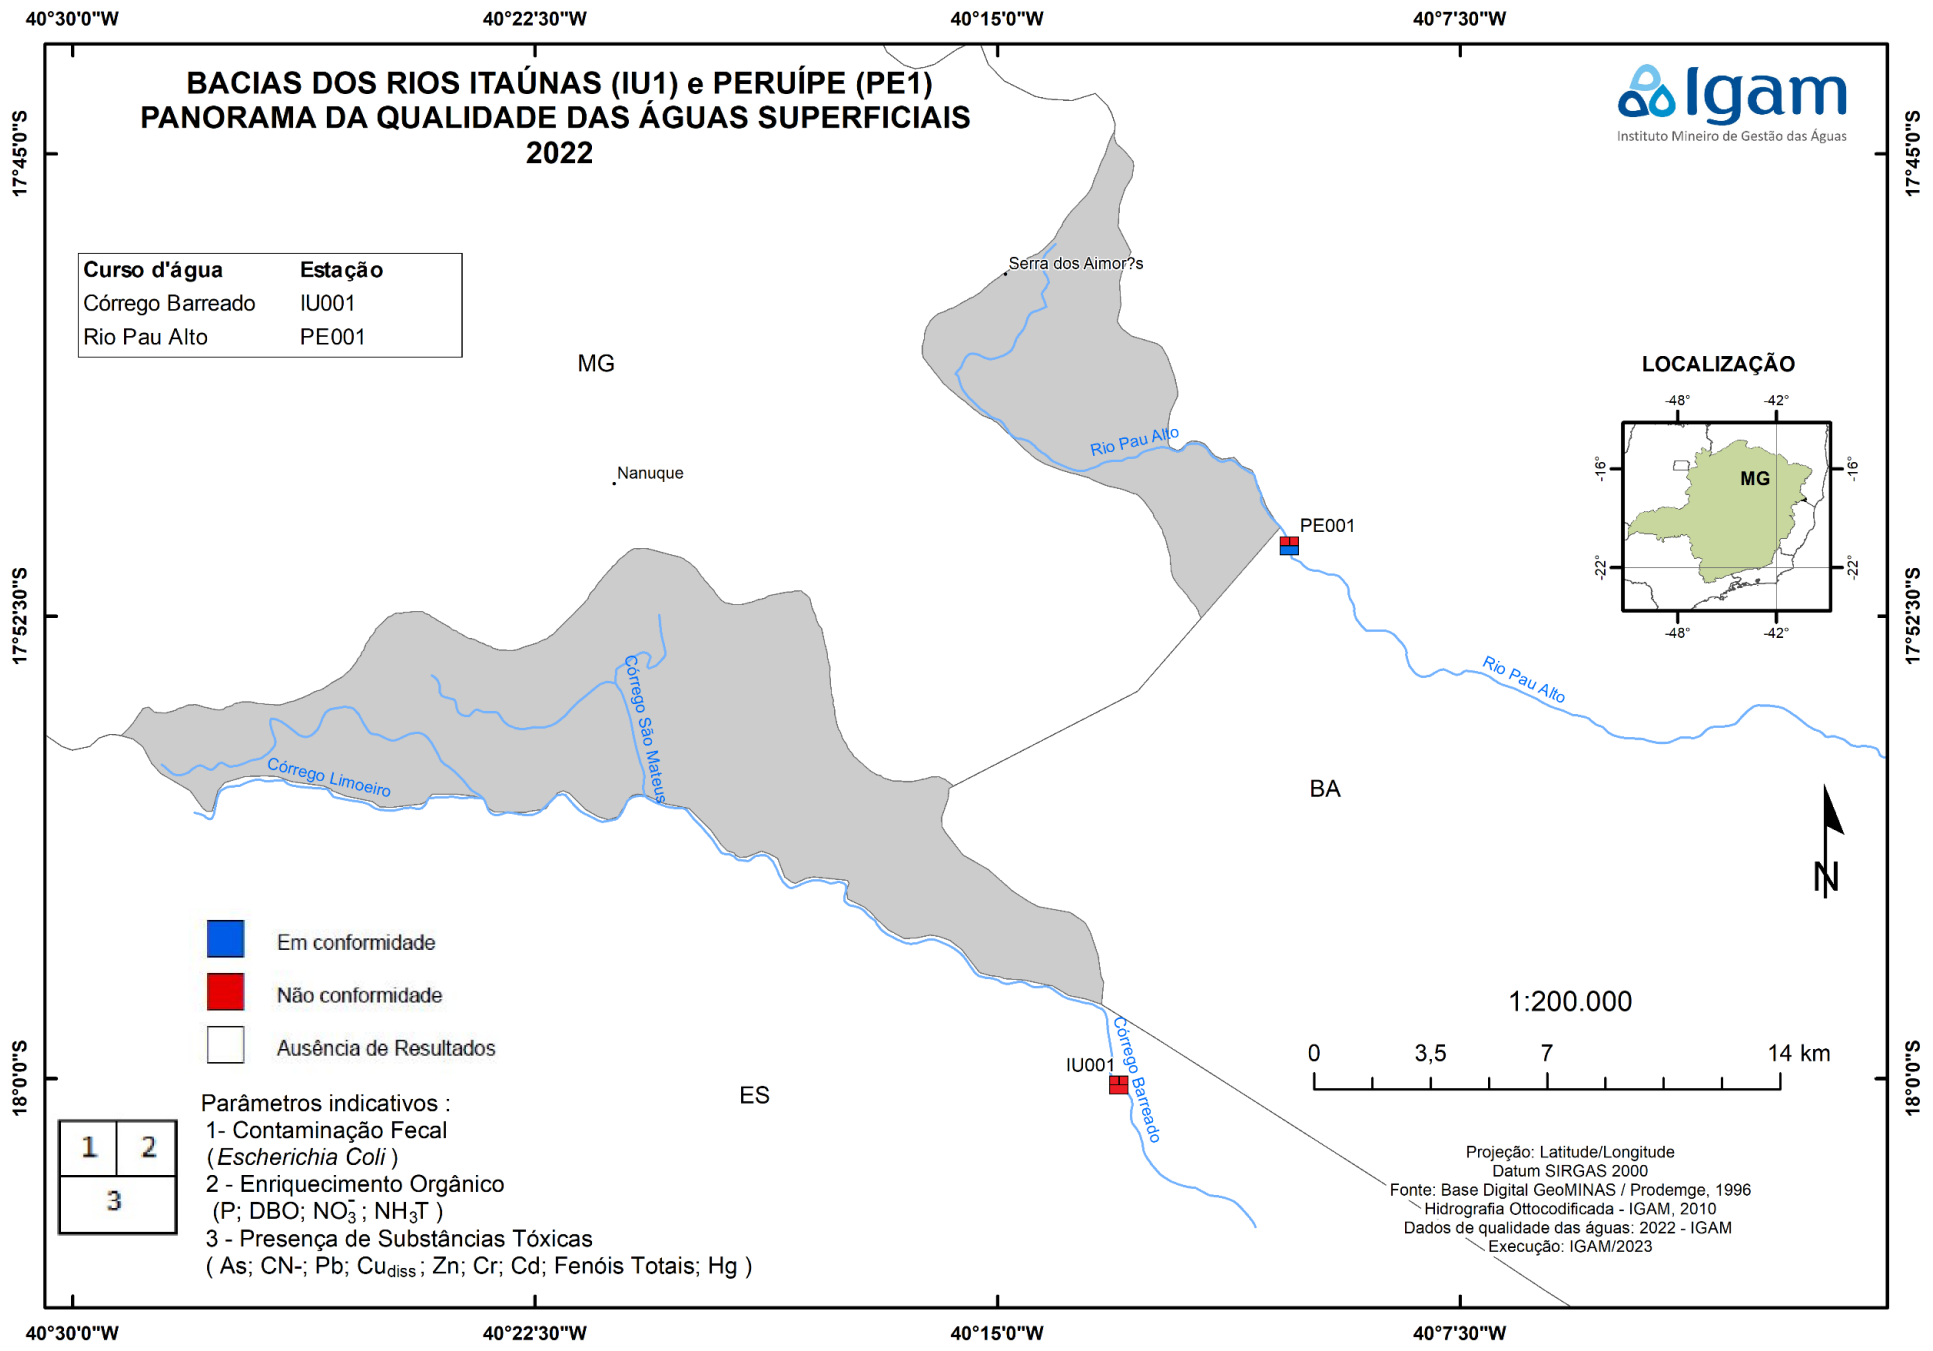
O mapa abaixo apresenta estações da bacia hidrográfica PE1, onde cada estação de monitoramento foi avaliada segundo esses três indicadores. Considerou-se que se pelo menos uma medição de determinado parâmetro estivesse em desacordo com os limites da legislação, aquele parâmetro seria considerado em desconformidade no ano de 2022. A pior situação identificada no conjunto total dos resultados dos parâmetros define a situação do indicativo no período em consideração.

A coloração vermelha, no local selecionado para a representação do indicativo (1, 2 ou 3, de acordo com a legenda no mapa), indica que houve desconformidade para algum dos parâmetros avaliados e a azul indica que todos os parâmetros avaliados estiveram em conformidade.

- 1- Contaminação Fecal (*Escherichia Coli*)
- 2 - Enriquecimento Orgânico (P; DBO; NO₃⁻; NH₃T)
- 3 - Presença de Substâncias Tóxicas (As; CN⁻; Pb; Cu_{diss}; Zn; Cr; Cd; Fenóis Totais; Hg)

Considerando-se apenas os três grupos de parâmetros apresentados no mapa, na Tabela 1 são listados aqueles que não atenderam ao limite estabelecido para a classe de enquadramento na estação de amostragem da bacia PE1 em 2022.

Os resultados verificados estão associados ao lançamento de esgotos sanitários, sobretudo do município de Serra dos Aimorés. A qualidade das águas pode ter sido agravada também pelas atividades de silvicultura e agropecuária. Além disso, as cargas difusas, os processos erosivos e o assoreamento também contribuem para impactar a qualidade das águas. Dessa forma, para que as águas sejam devolvidas às suas adequadas condições de qualidade, são necessários investimentos em saneamento básico, manejo adequado do solo, preservação da vegetação marginal e ações de educação ambiental.
