Resumo da qualidade das águas nos locais monitorados ao longo do rio Paraopeba, após o rompimento das barragens no complexo da Mina Córrego do Feijão da Mineradora Vale/SA, município de Brumadinho - Minas Gerais

Apresentação

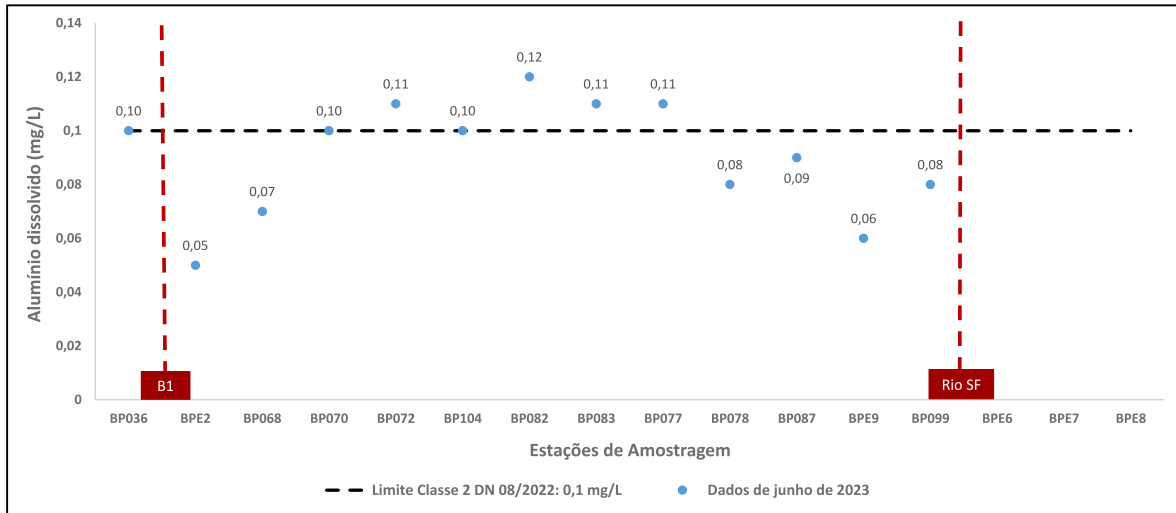
Figura 2 - Resultados de alumínio dissolvido para junho de 2023

Na Figura 2 é possível visualizar os resultados de alumínio dissolvido do mês de junho de 2023 para cada estação de monitoramento. Observa-se que os municípios que apresentaram resultados com violações (acima da linha tracejada preta) correspondem aos municípios Betim (BP072), Esmeraldas (BP082) e Paraopeba (BP083; BP077).

O maior valor registrado foi no município Esmeraldas-BP082 (0,12 mg/L), na coleta realizada em 6 de junho.

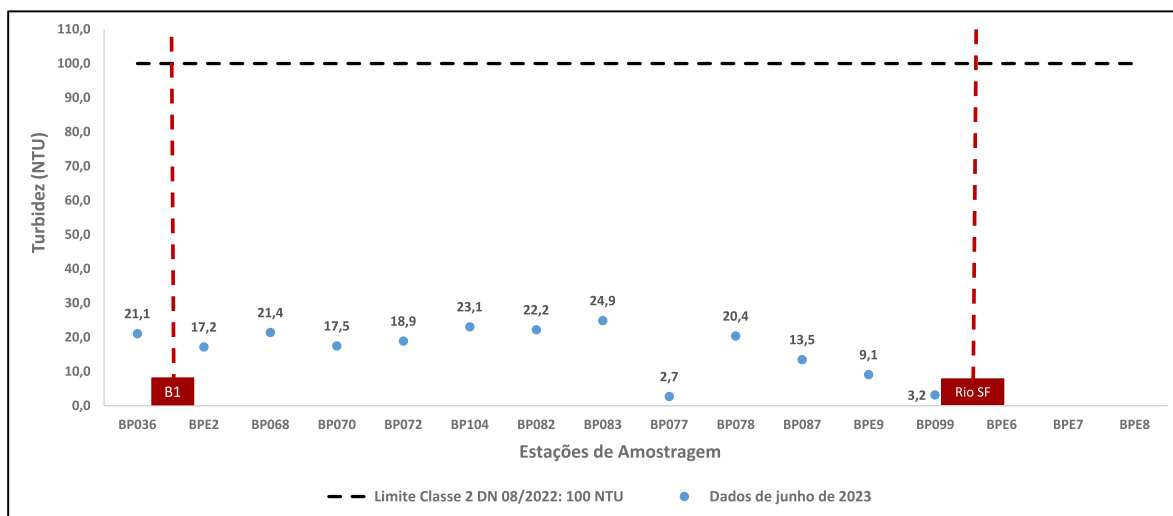
Figura 6 - Resultados de turbidez para junho de 2023

O mesmo foi observado no gráfico da Figura 6, que mostra os resultados de turbidez para cada ponto de monitoramento abaixo da linha tracejada preta, ou seja, não violando os limites da legislação.

Observa-se que não houve registros de violações para turbidez no mês de junho, desde a montante de Brumadinho (BP036 - anterior ao desastre) até o trecho 4 (BP099 - Felixlândia - depois da UHE Retiro Baixo), enquanto o mês de maio registrou valores superiores ao limite legal de 100 NTU estabelecido na legislação, conforme escala de cores do Quadro 5.

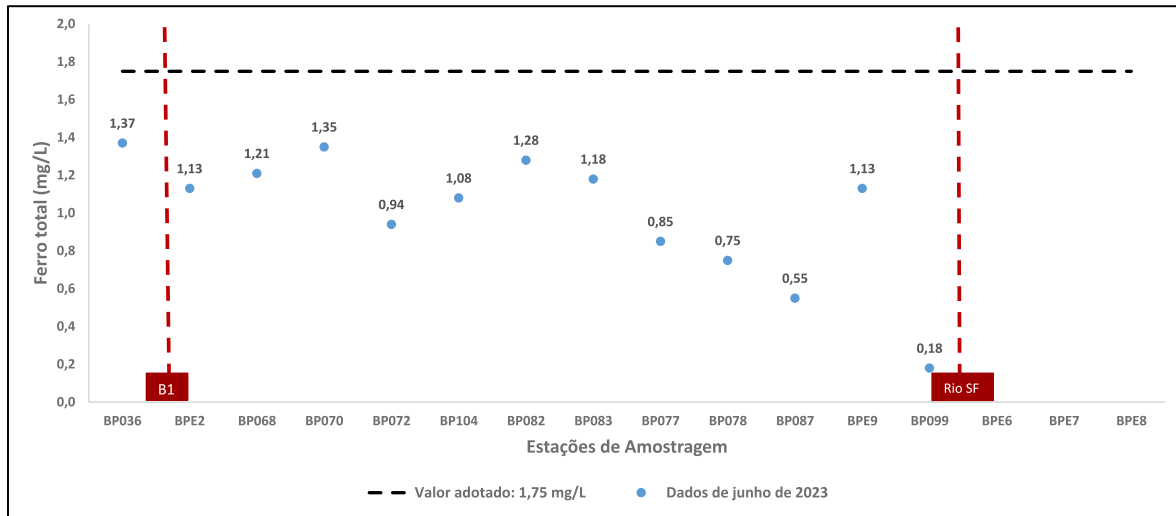
Figura 10 - Resultados de ferro total para junho de 2023

A Figura 10 mostra os resultados de ferro total para cada estação de monitoramento. Observa-se que não houve registros acima de 1,75 mg/L (valor adotado conforme citado acima). O valor de ferro total mais elevado foi identificado no município a montante de Brumadinho (BP036 - 1,37mg/L) para o período de amostragem realizado no dia 5 de junho de 2023.

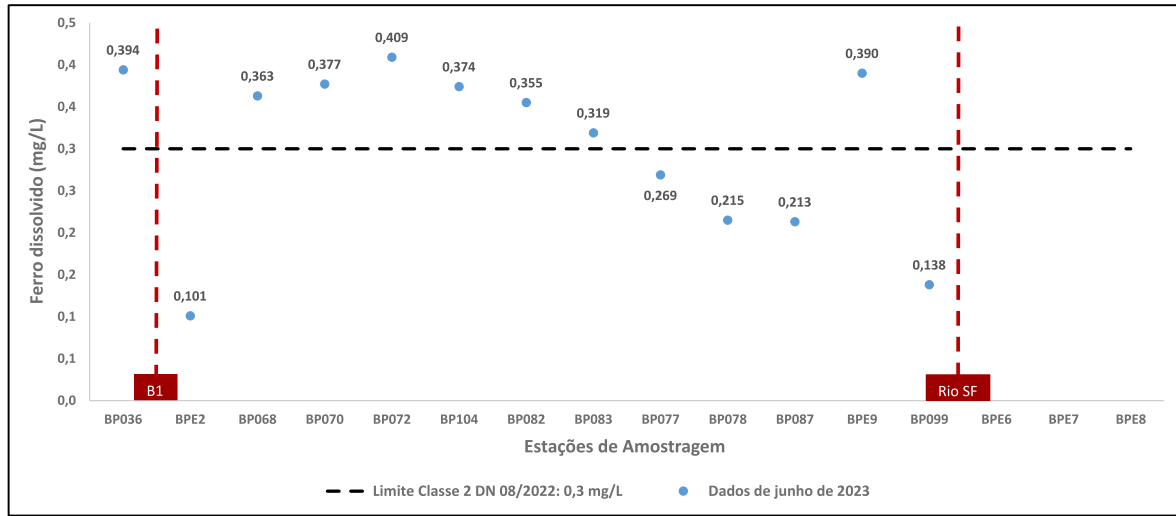
Figura 12 - Resultados de ferro dissolvido para junho de 2023

A Figura 12 mostra os resultados de ferro dissolvido para cada estação de monitoramento. Observa-se que os municípios que apresentaram resultados com violações (acima da linha tracejada preta) correspondem aos municípios de Brumadinho (BP036), Mário Campos (BP068), São Joaquim de Bicas (BP070), Betim (BP072), Pará de Minas (BP104), Esmeraldas (BP082), Paraopeba (BP083) e Felixlândia (BPE9 – ribeirão dos Gomes). O maior valor registrado acima do limite legal foi em Betim - BP072 (0,41 mg/L) na coleta realizada em 5 de junho de 2023.

Destaca-se que as violações apresentadas não ultrapassam a série histórica do IGAM e nem o valor máximo registrado na série emergencial após o rompimento.

É importante mencionar que a estação BPE9 está localizada no tributário ribeirão dos Gomes com sua foz depois da UHE Retiro Baixo, portanto, não possui relação com a presença do rejeito de minério, proveniente do rompimento da barragem B-I da Vale.
