Resumo da qualidade das águas nos locais monitorados ao longo do rio Paraopeba, após o rompimento das barragens no complexo da Mina Córrego do Feijão da Mineradora Vale/SA, município de Brumadinho - Minas Gerais

Apresentação

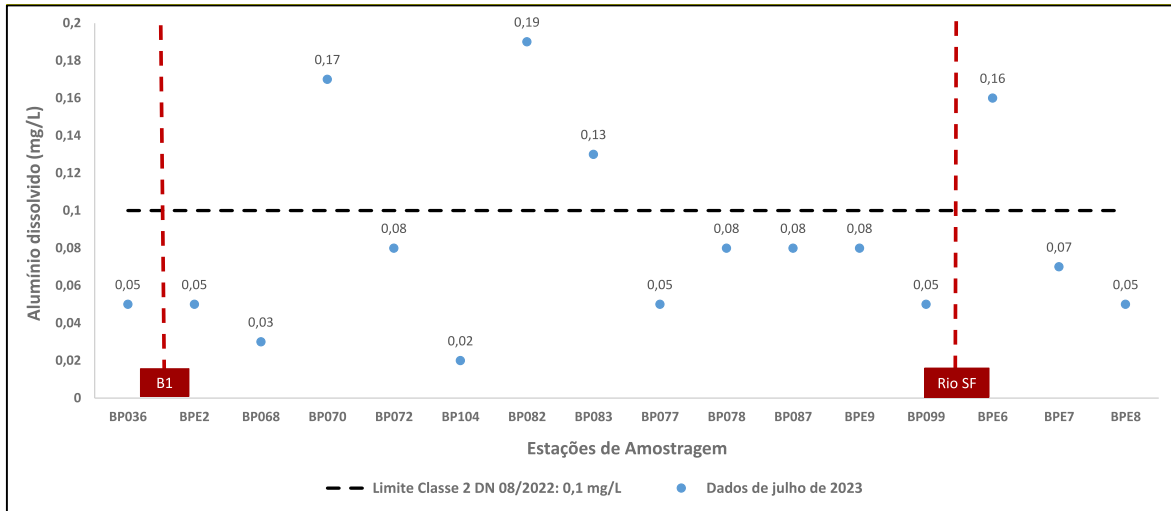
Figura 2 - Resultados de alumínio dissolvido para julho de 2023

Na Figura 2 é possível visualizar os resultados de alumínio dissolvido do mês de julho de 2023 para cada estação de monitoramento. Observa-se que os municípios que apresentaram resultados com violações (acima da linha tracejada preta) correspondem aos municípios de São Joaquim de Bicas (BP070), Esmeraldas (BP082), Paraopeba (BP083) e em Felixlândia (BPE6 - remanso da represa de Três Marias).

O maior valor registrado foi no município Esmeraldas-BP082 (0,19 mg/L), na coleta realizada em 6 de julho. No mês passado também registrou-se o maior valor de violação para este município.

A presença desse metal no corpo d'água está relacionada ao carreamento do solo nos períodos chuvosos. Sendo importante lembrar que as variações de alumínio dissolvido na bacia não foram correlacionadas diretamente com a presença do rejeito, e nesse caso, essas violações podem estar relacionadas também com outras ações antrópicas na região.

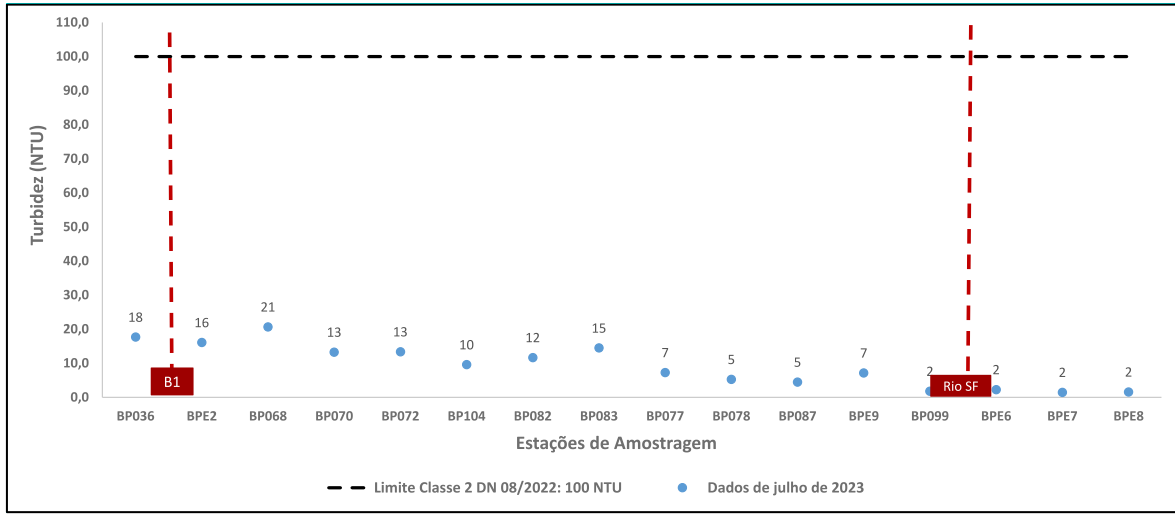
Figura 6 - Resultados de turbidez para julho de 2023

O mesmo pode ser observado no gráfico da Figura 6, que mostra os resultados de turbidez para cada ponto de monitoramento abaixo da linha tracejada preta, ou seja, não violando os limites da legislação.

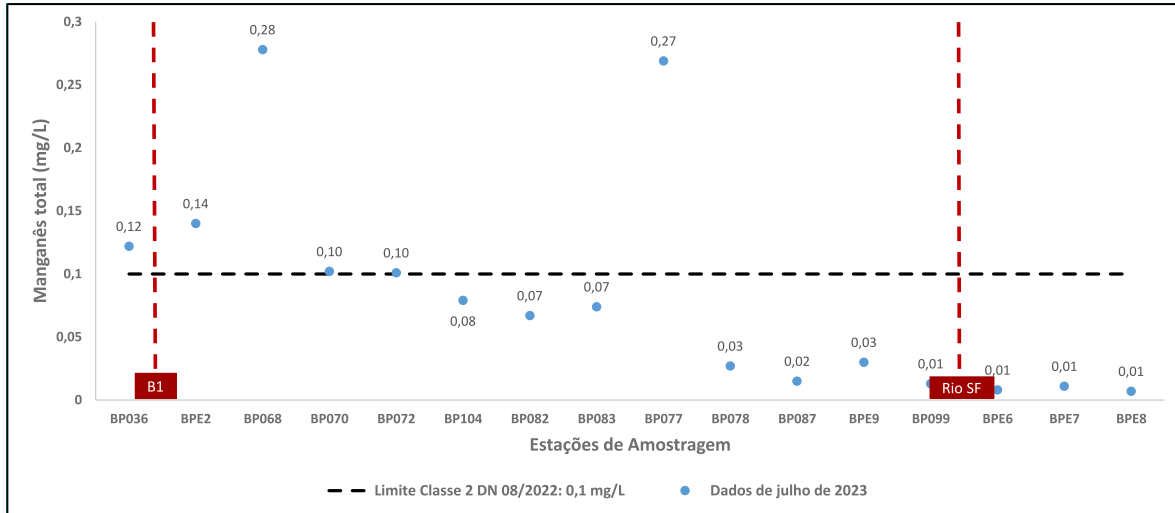
Figura 8 - Resultados de manganês total para julho de 2023

A Figura 8 mostra os resultados de manganês total para cada estação de monitoramento. Observa-se que os municípios que apresentaram violações (acima da linha tracejada preta) correspondem aos municípios de Brumadinho (BP036, BPE2), Mário Campos (BP068), São Joaquim de Bicas (BP070), Betim (BP072) e Paraopeba (BP077). O maior valor registrado foi em Mário Campos - BP068 (0,28 mg/L), para o período de amostragem realizado no dia 4 de julho de 2023. Apesar dessas violações, as mesmas não ultrapassam a série histórica do Igam e nem o valor máximo registrado da série emergencial após o rompimento.

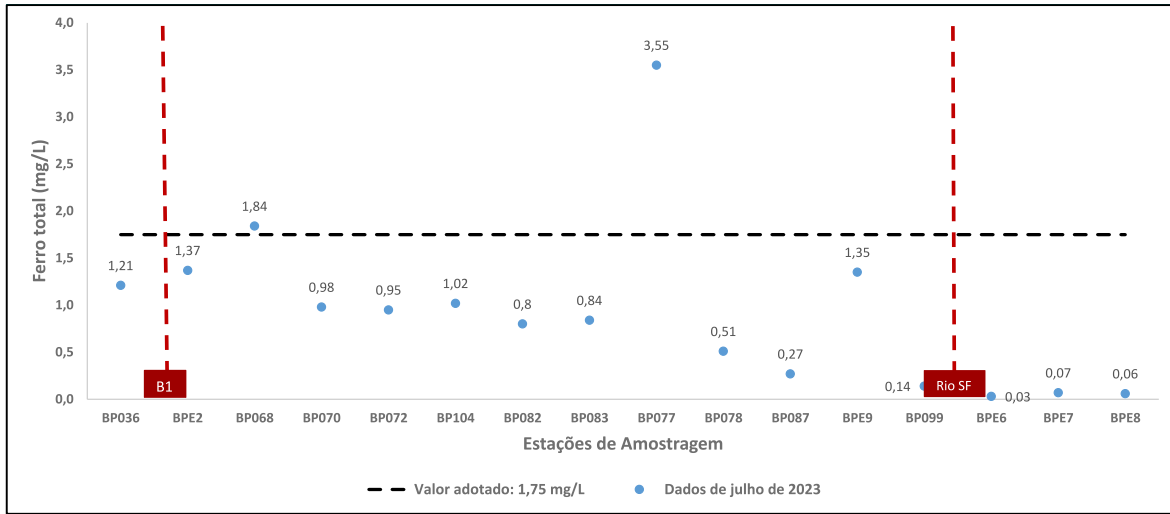
Figura 10 - Resultados de ferro total para julho de 2023

O Quadro 7 e a Figura 10 mostram os resultados de ferro total para cada estação de monitoramento. Observa-se que houve dois registros acima de 1,75mg/L (valor adotado conforme citado acima). O valor de ferro total mais elevado foi identificado no município de Paraopeba (BP077 - 3,55mg/L) para o período de amostragem realizado no dia 7 de julho de 2023.

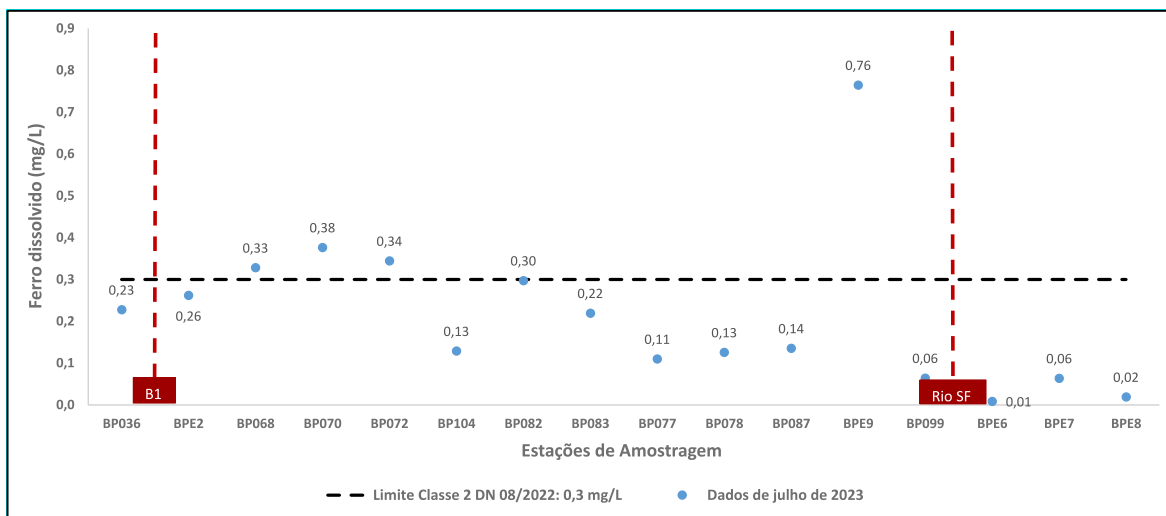
Figura 12 - Resultados de ferro dissolvido para julho de 2023

A Figura 12 mostra os resultados de ferro dissolvido para cada estação de monitoramento. Observa-se que os municípios que apresentaram resultados com violações (acima da linha tracejada preta) correspondem aos municípios de Mário Campos (BP068), São Joaquim de Bicas (BP070), Betim (BP072) e em Felixlândia (BPE9 - ribeirão dos Gomes). O maior valor registrado acima do limite legal no monitoramento realizado no rio Paraopeba foi em São Joaquim de Bicas - BP070 (0,38 mg/L) na coleta realizada em 5 de julho de 2023. No tributário BPE9 que deságua no rio Paraopeba foi registrado um valor de 0,76mg/L, na coleta do dia 7 de julho/2023.

Destaca-se que as violações apresentadas não ultrapassam a série histórica do IGAM e nem o valor máximo registrado na série emergencial após o rompimento.
