Resumo da qualidade das águas nos locais monitorados ao longo do rio Paraopeba, após o rompimento das barragens no complexo da Mina Córrego do Feijão da Mineradora Vale/SA, município de Brumadinho - Minas Gerais

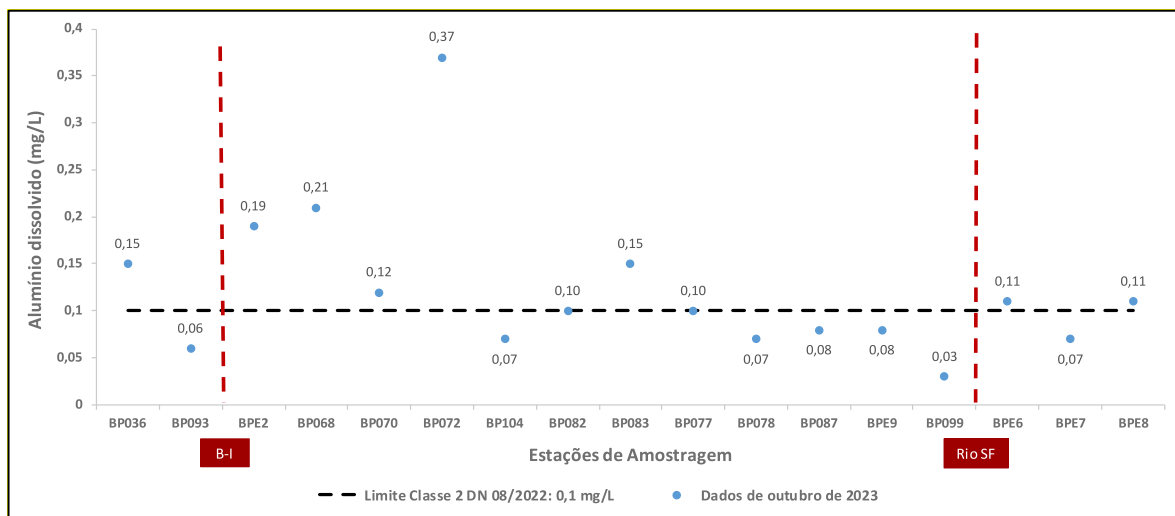
Figura 2 - Resultados de alumínio dissolvido para outubro de 2023

Na Figura 2 é possível observar oito estações que apresentaram resultados com violações (acima da linha tracejada preta). Os maiores valores registrados foram nos municípios de Betim – BP072 (0,37 mg/L) e Mário Campos – BP068 (0,21 mg/L), nas coletas realizadas em 4 e 3 de outubro, respectivamente.

A presença desse metal no corpo d'água está relacionada ao carreamento do solo nos períodos chuvosos. Sendo importante lembrar que as variações de alumínio dissolvido na bacia não foram correlacionadas diretamente com a presença do rejeito, e nesse caso, essas violações podem estar relacionadas também com outras ações antrópicas na região.

Observa-se registros de violações para alumínio dissolvido no mês de outubro, conforme as tonalidades de cores do Quadro 2. Apesar dessas violações, as mesmas não ultrapassam a série histórica do IGAM e nem o valor máximo registrado da série emergencial após o rompimento. Porém, a maioria dos registros foram superiores ao mês anterior.

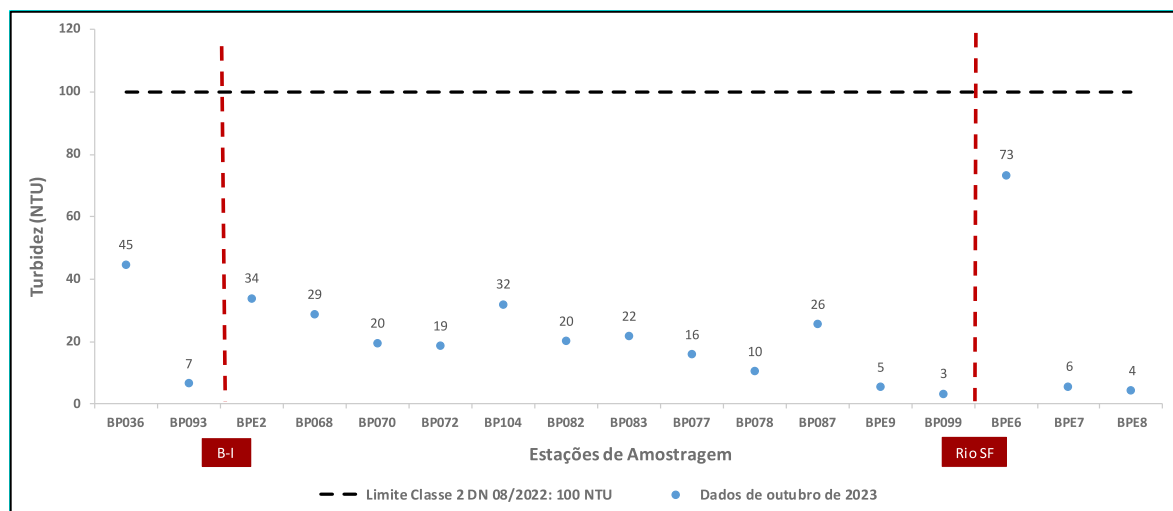
Figura 6 - Resultados de turbidez para outubro de 2023

O mesmo pode ser observado na Figura 6, que mostra os resultados de turbidez para cada ponto de monitoramento abaixo da linha tracejada preta, ou seja, não violando os limites da legislação.

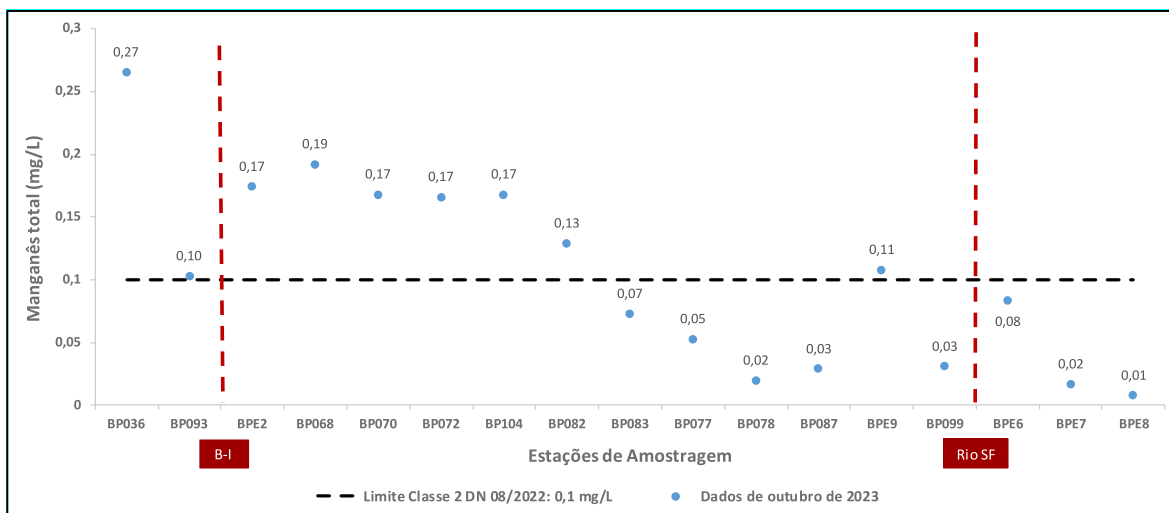
Figura 8 - Resultados de manganês total para outubro de 2023

A Figura 8 mostra os resultados de manganês total para cada estação de monitoramento. Observa-se que os municípios que apresentaram violações (acima da linha tracejada preta) correspondem aos municípios de Brumadinho (BP036, BP093, BPE2), Mário Campos (BP068), São Joaquim de Bicas (BP070), Betim (BP072), Pará de Minas (BP104), Esmeraldas (BP082) e Felixlândia (BPE9 - ribeirão dos Gomes). Os maiores valores registrados foram em Brumadinho - BP036 (0,27mg/L) e Mário Campos - BP068 (0,19 mg/L), para o período de amostragem realizado no dia 3 de outubro de 2023. Apesar dessas violações, as mesmas não ultrapassam a série histórica do IGAM e nem o valor máximo registrado da série emergencial após o rompimento.

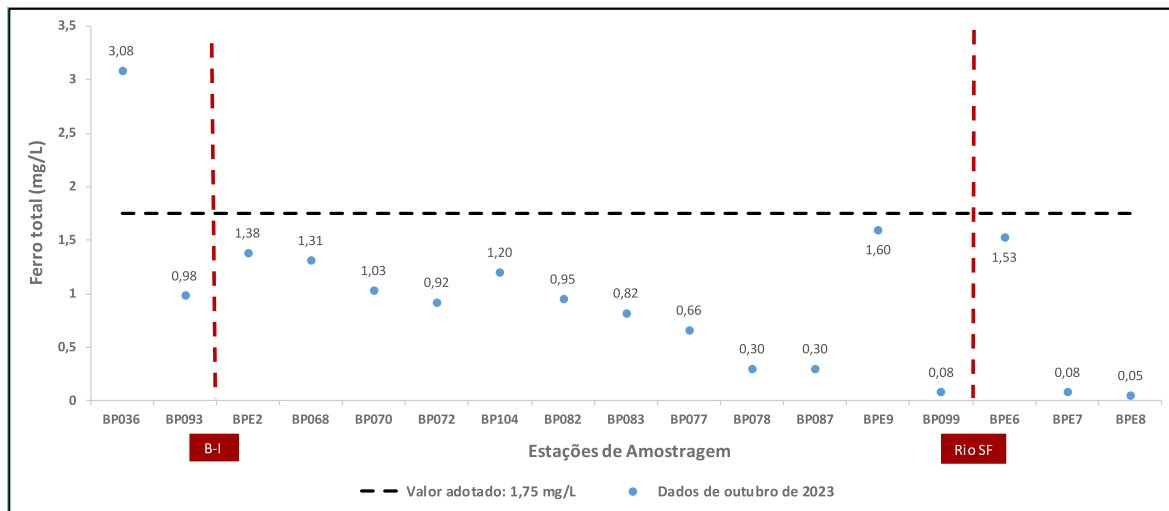
Figura 10 - Resultados de ferro total para outubro de 2023

O Quadro 7 e a Figura 10 mostram os resultados de ferro total para cada estação de monitoramento. Observa-se que houve um registro acima de 1,75 mg/L (valor adotado conforme citado acima) outubro. O valor de ferro total (3,08 mg/L) foi identificado no município de Brumadinho (Bp036 - localizado antes do desastre), para o período de amostragem realizado no dia 3 de outubro de 2023.
