Bacia PE1

Índice de Qualidade da Água em 2023

BACIAS DOS RIOS ITAÚNAS (IU1) e PERUÍPE (PE1) PANORAMA DA QUALIDADE DAS ÁGUAS SUPERFICIAIS 2023

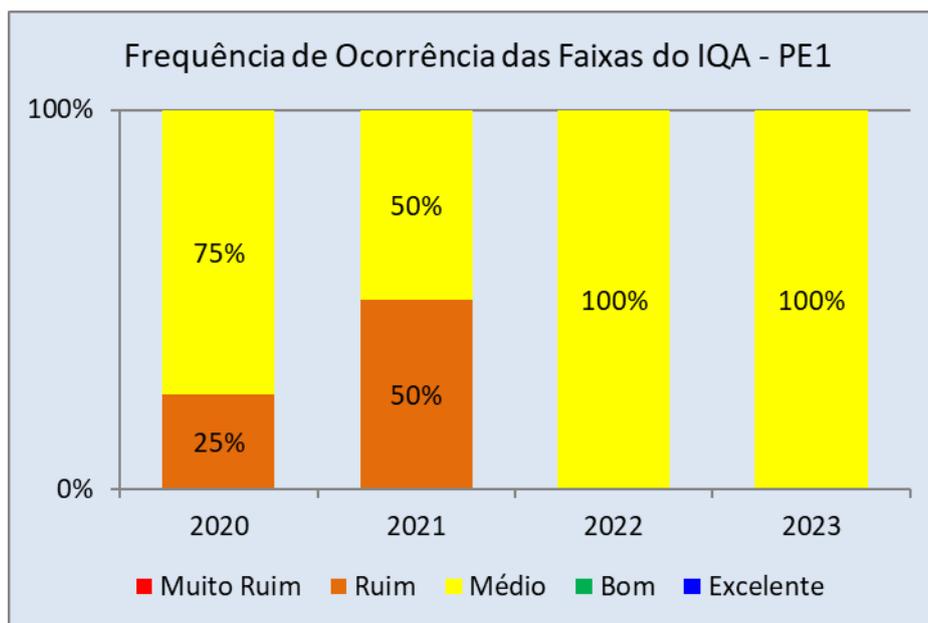
Na Figura 1 é apresentada a distribuição percentual das categorias do IQA para os anos de 2020 a 2023. De maneira geral a qualidade das águas na sub-bacia do Rio Peruípe apresentou ausência de melhora ou piora em relação ao ano de 2022, em função da igual variação da frequência de ocorrência de águas nas melhores e piores faixas. Ressalta-se que a ocorrência da qualidade muito ruim não foi observada desde 2020.

Figura 1: Distribuição percentual das faixas do IQA na UPGRH PE1 para os anos de 2020 a 2023

Comparando-se a média anual do IQA de 2023 em relação a 2022 verificou-se que não houve melhora em nenhuma estação de amostragem. As piores condições, representadas pela qualidade ruim e muito ruim não ocorreram em 2023.

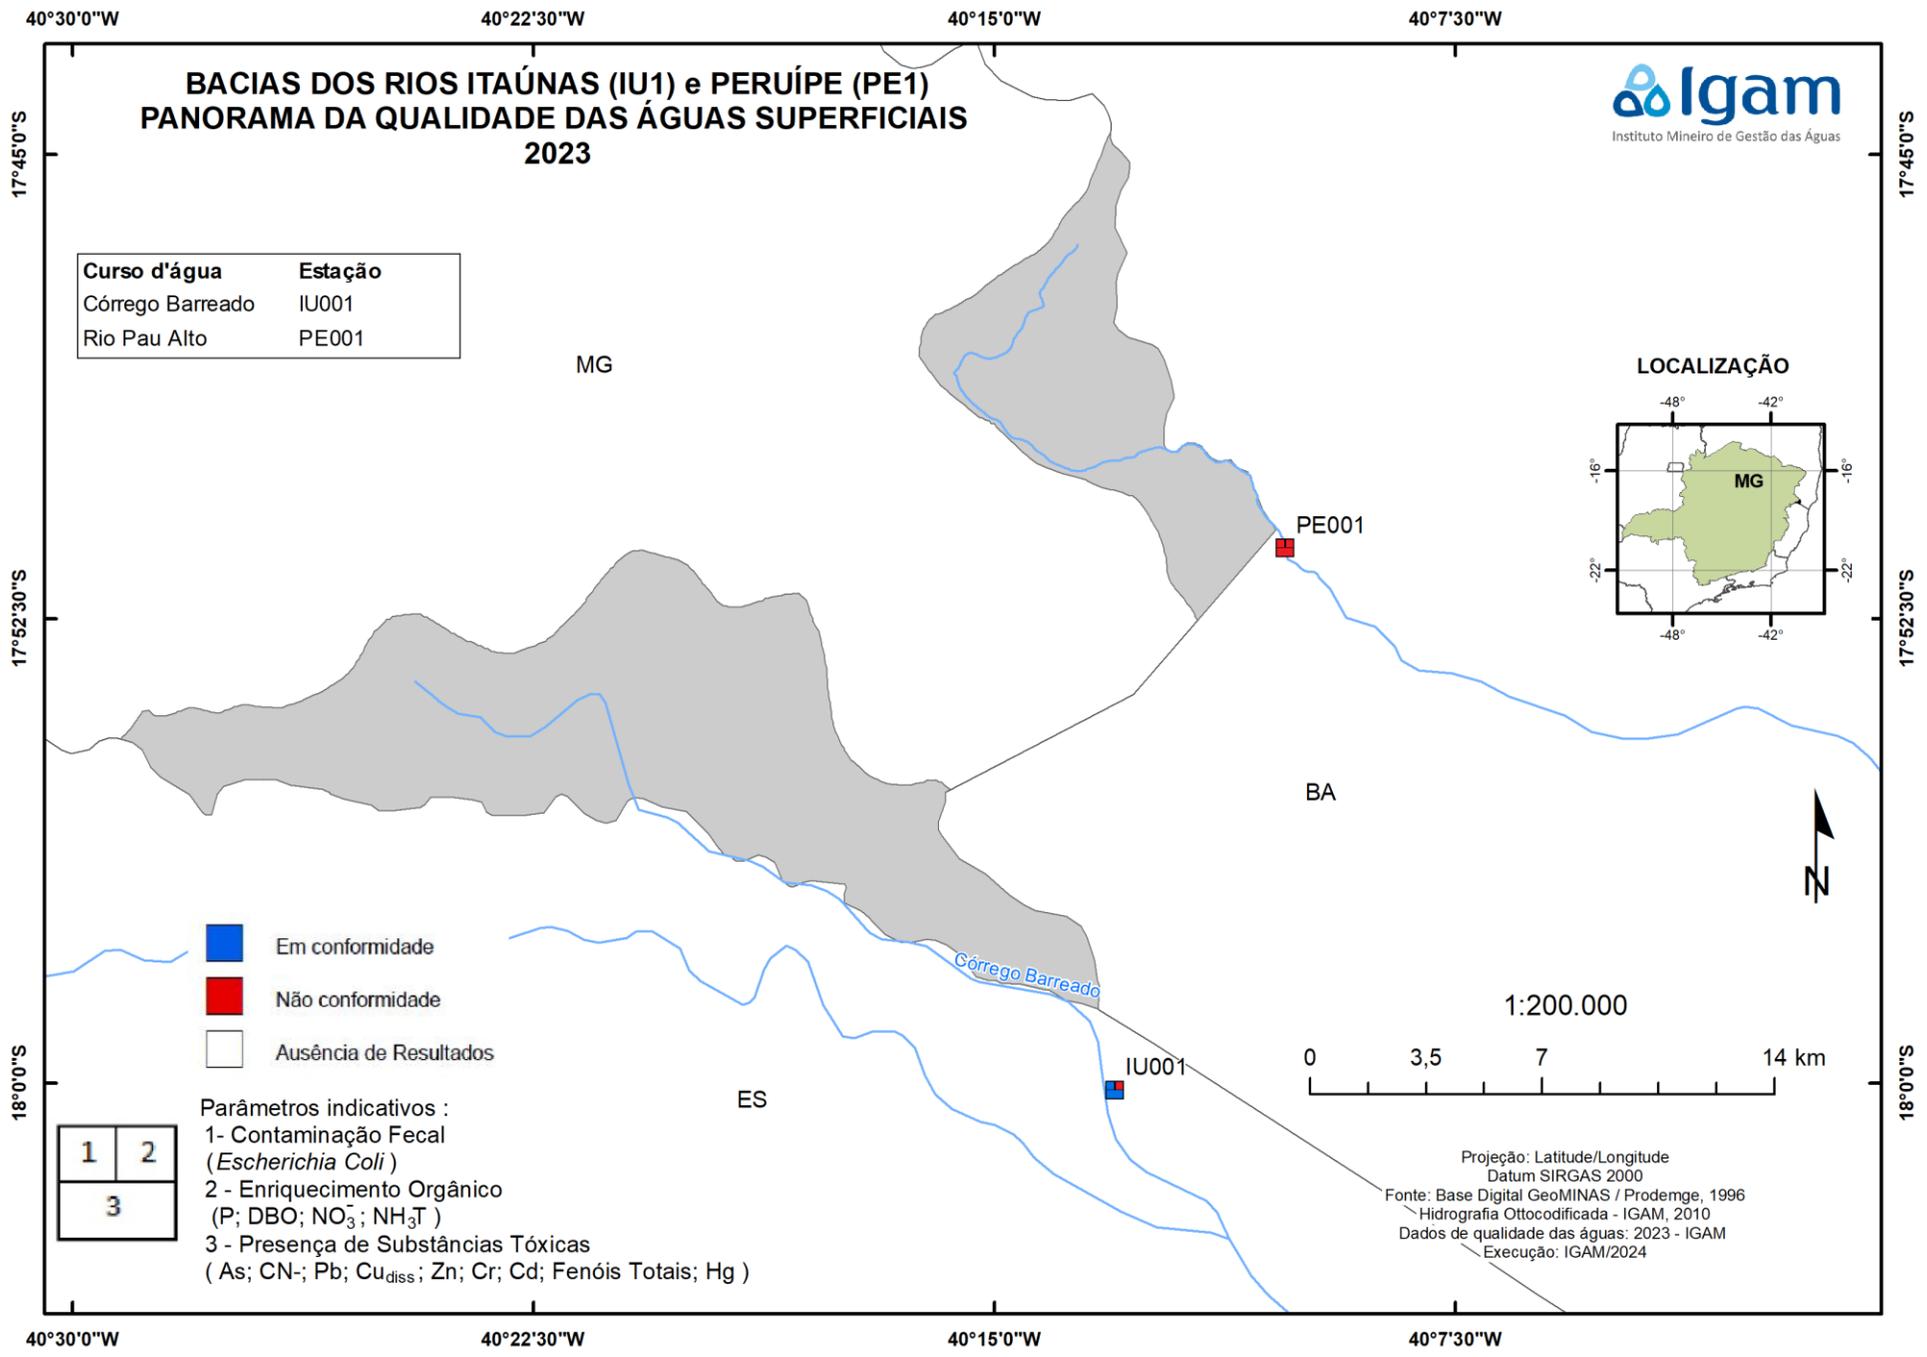
O mapa abaixo apresenta estações da bacia hidrográfica PE1, onde cada estação de monitoramento foi avaliada segundo esses três indicadores. Considerou-se que se pelo menos uma medição de determinado parâmetro estivesse em desacordo com os limites da legislação, aquele parâmetro seria considerado em desconformidade no ano de 2023. A pior situação identificada no conjunto total dos resultados dos parâmetros define a situação do indicativo no período em consideração.

A coloração vermelha, no local selecionado para a representação do indicativo (1, 2 ou 3, de acordo com a legenda no mapa), indica que houve desconformidade para algum dos parâmetros avaliados e a azul indica que todos os parâmetros avaliados estiveram em conformidade.

- 1- Contaminação Fecal (*Escherichia Coli*)
- 2 - Enriquecimento Orgânico (P; DBO; NO₃⁻; NH₃T)
- 3 - Presença de Substâncias Tóxicas (As; CN⁻; Pb; Cu_{diss}; Zn; Cr; Cd; Fenóis Totais; Hg)

Considerando-se apenas os três grupos de parâmetros apresentados no mapa, na Tabela 1 são listados aqueles que não atenderam ao limite estabelecido para a classe de enquadramento na estação de amostragem da bacia PE1 em 2023.
