Resumo da qualidade das águas nos locais monitorados ao longo do rio Paraopeba, após o rompimento das barragens no complexo da Mina Córrego do Feijão da Mineradora Vale/SA, município de Brumadinho - Minas Gerais

Apresentação

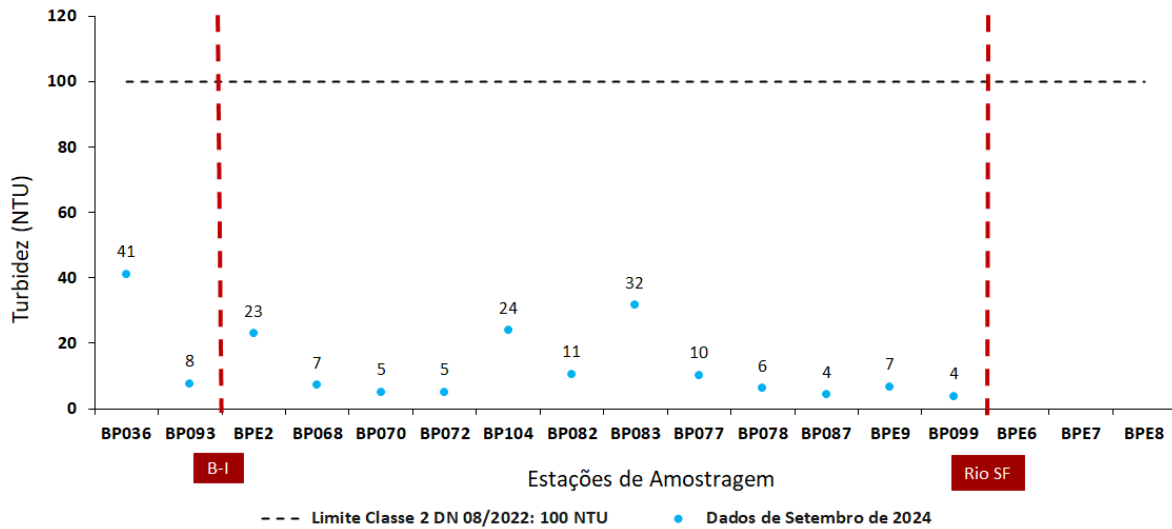
Figura 7 - Resultados de turbidez para setembro de 2024

A Figura 7 mostra os resultados de turbidez para cada ponto de monitoramento para o mês setembro de 2024.

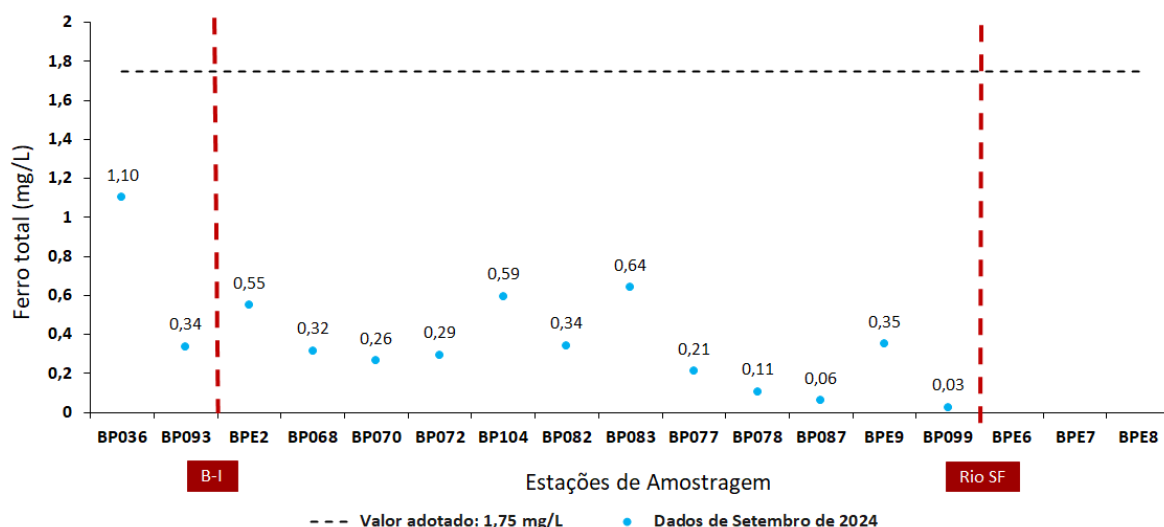
Figura 11 - Resultados de ferro total para setembro de 2024

O Quadro 7 e a Figura 11 mostram os resultados de ferro total para cada estação de monitoramento. Observa-se que não houve um registro acima de 1,75 mg/L (valor adotado conforme citado acima) nos meses de agosto e setembro de 2024.
