Avaliação da Qualidade das Águas e Sedimentos do Rio Paraopeba - 5 anos

Caderno Especial . 2024

Acompanhamento da Qualidade das Águas do Rio Paraopeba após 5 anos do Rompimento da Barragem da Mina Córrego Feijão da Mineradora Vale/SA Brumadinho/MG

Instituto Mineiro de Gestão das Águas

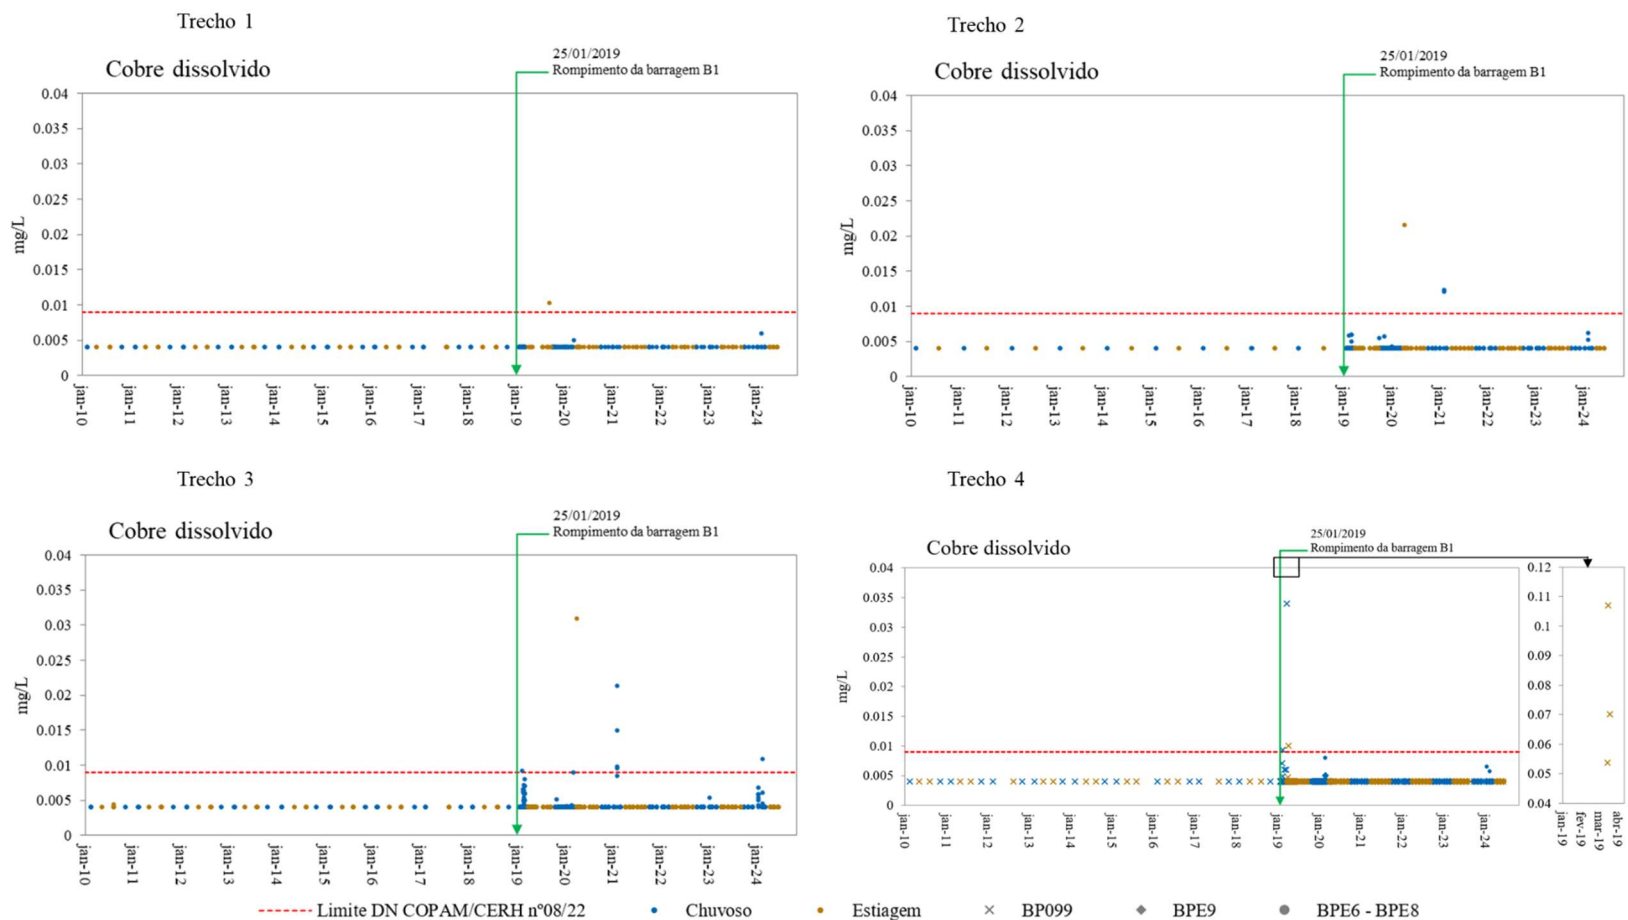
Figura 41 - Resultados de cobre dissolvido em água superficial da bacia do rio Paraopeba apresentados em gráficos de dispersão e em boxplot para períodos chuvosos e secos entre 2010 e 2024, com destaque para os valores extremos alcançados em 2019 no trecho 4

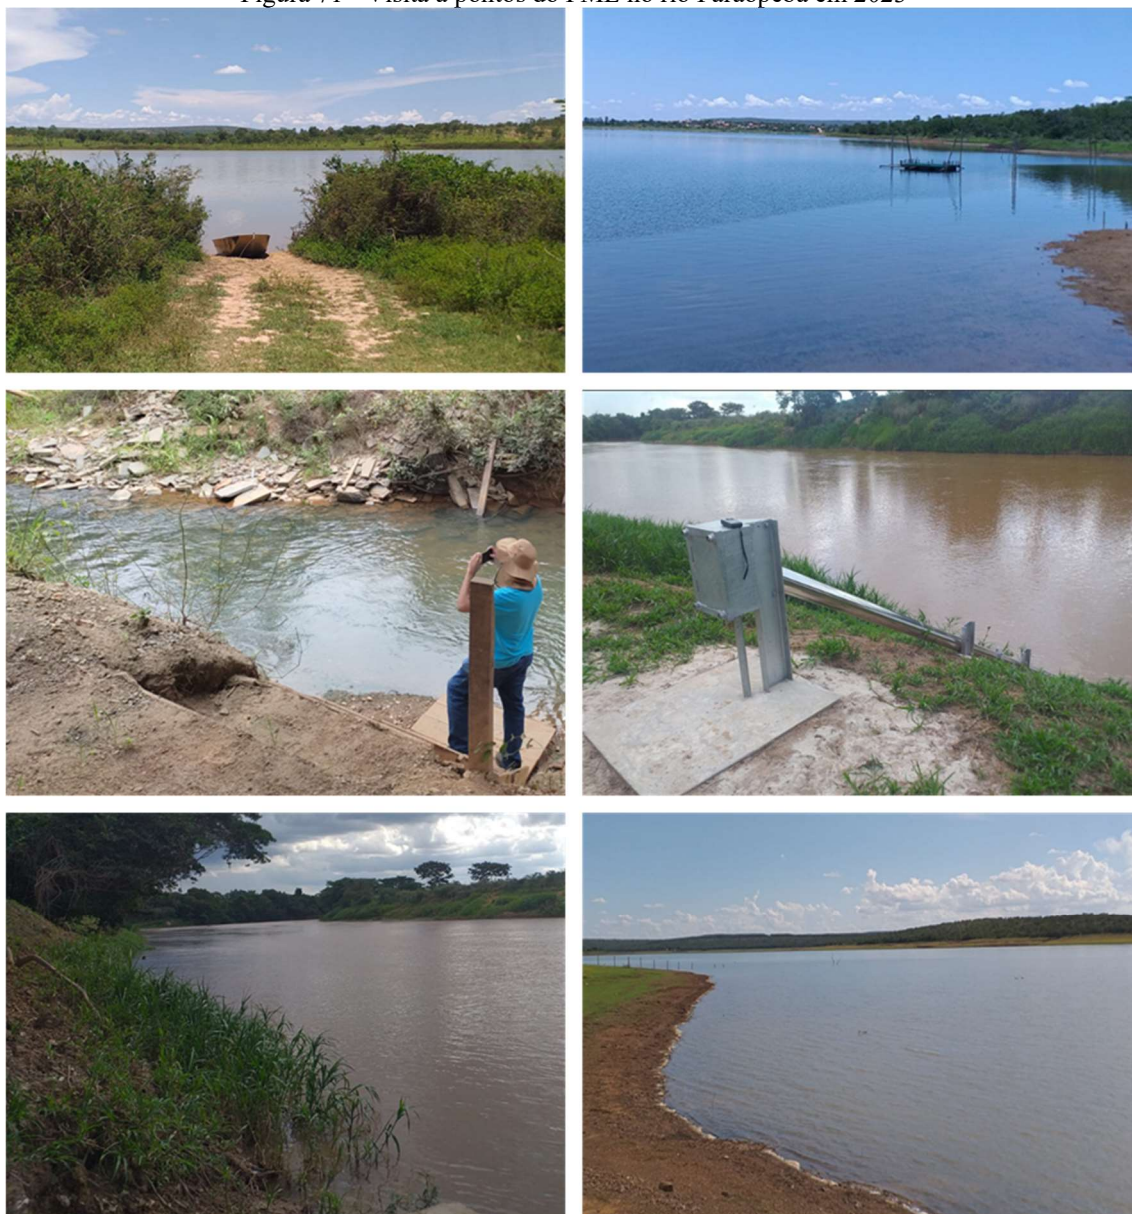
Figura 71 - Visita a pontos do PME no rio Paraopeba em 2023
