Belo Horizonte, maio de 2016

MONITORAMENTO DA QUALIDADE DAS ÁGUAS SUPERFICIAIS DA SUB-BACIA DO RIBEIRÃO PAMPULHA

RELATÓRIO TRIMESTRAL

4º trimestre de 2015

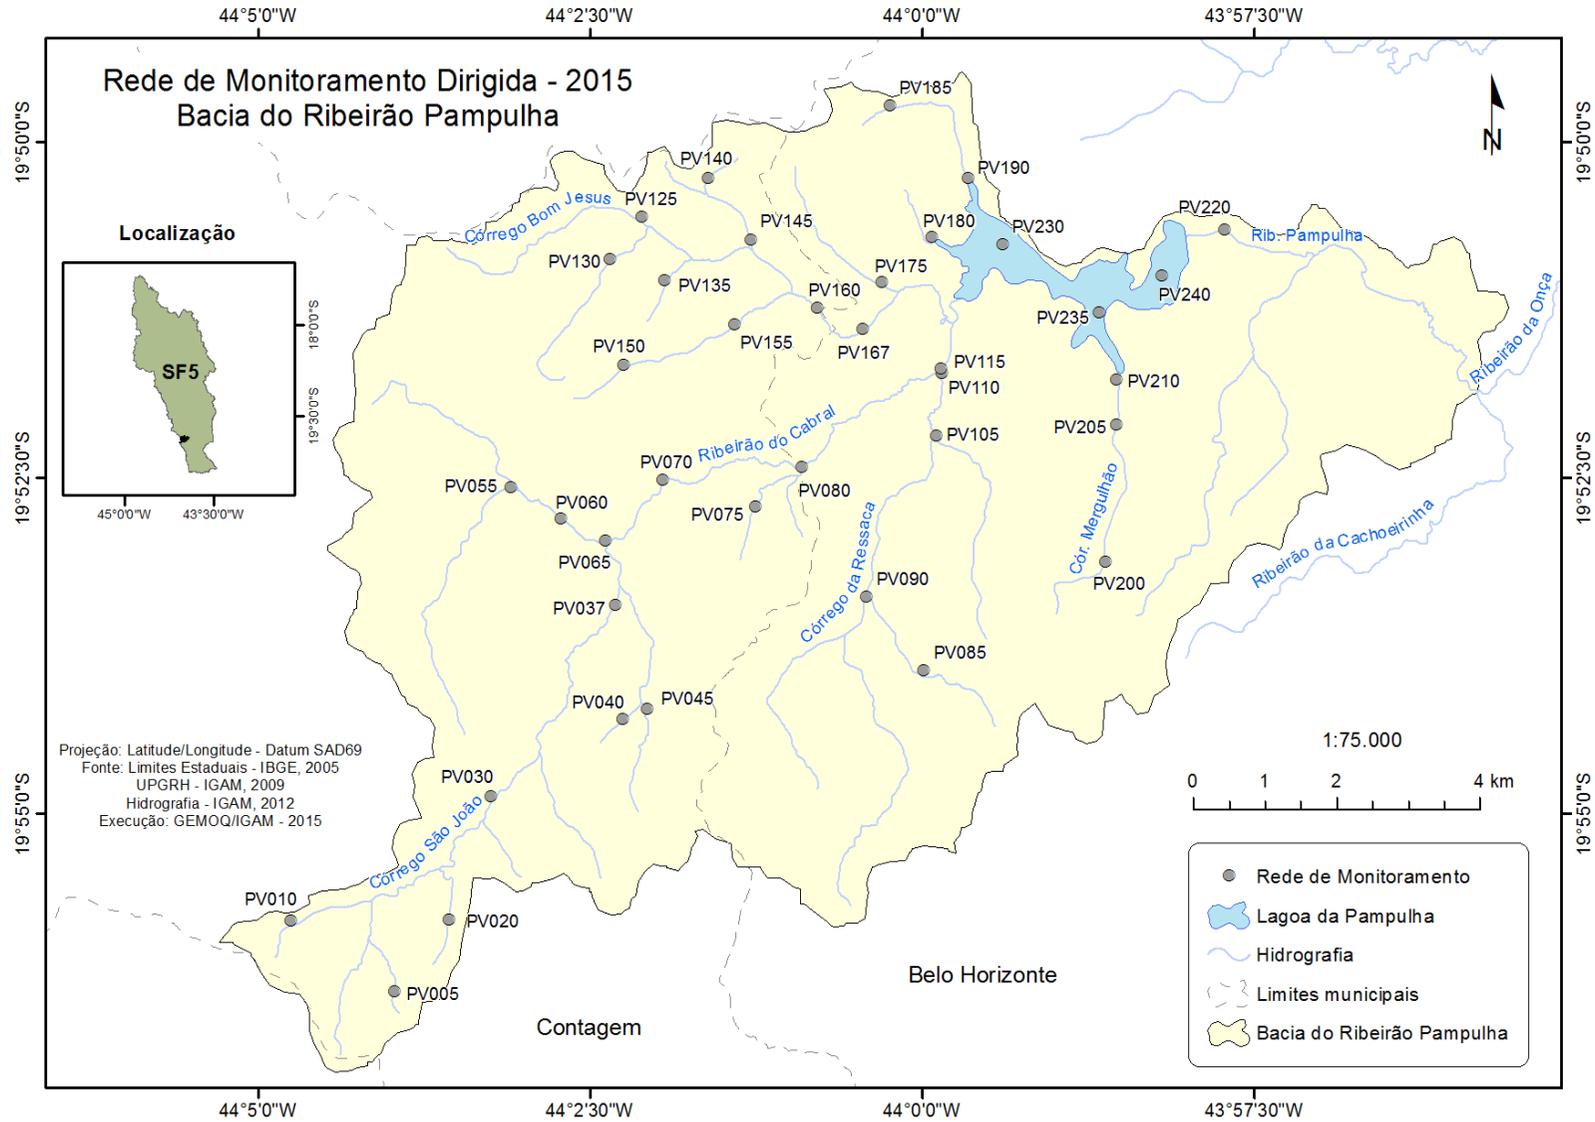
Figura 1: Pontos de Monitoramento de Qualidade da Água Superficial em operação em 2015.

Os pontos de monitoramento da rede de monitoramento da sub-bacia do ribeirão Pampulha são apresentados na Figura 1 a seguir.

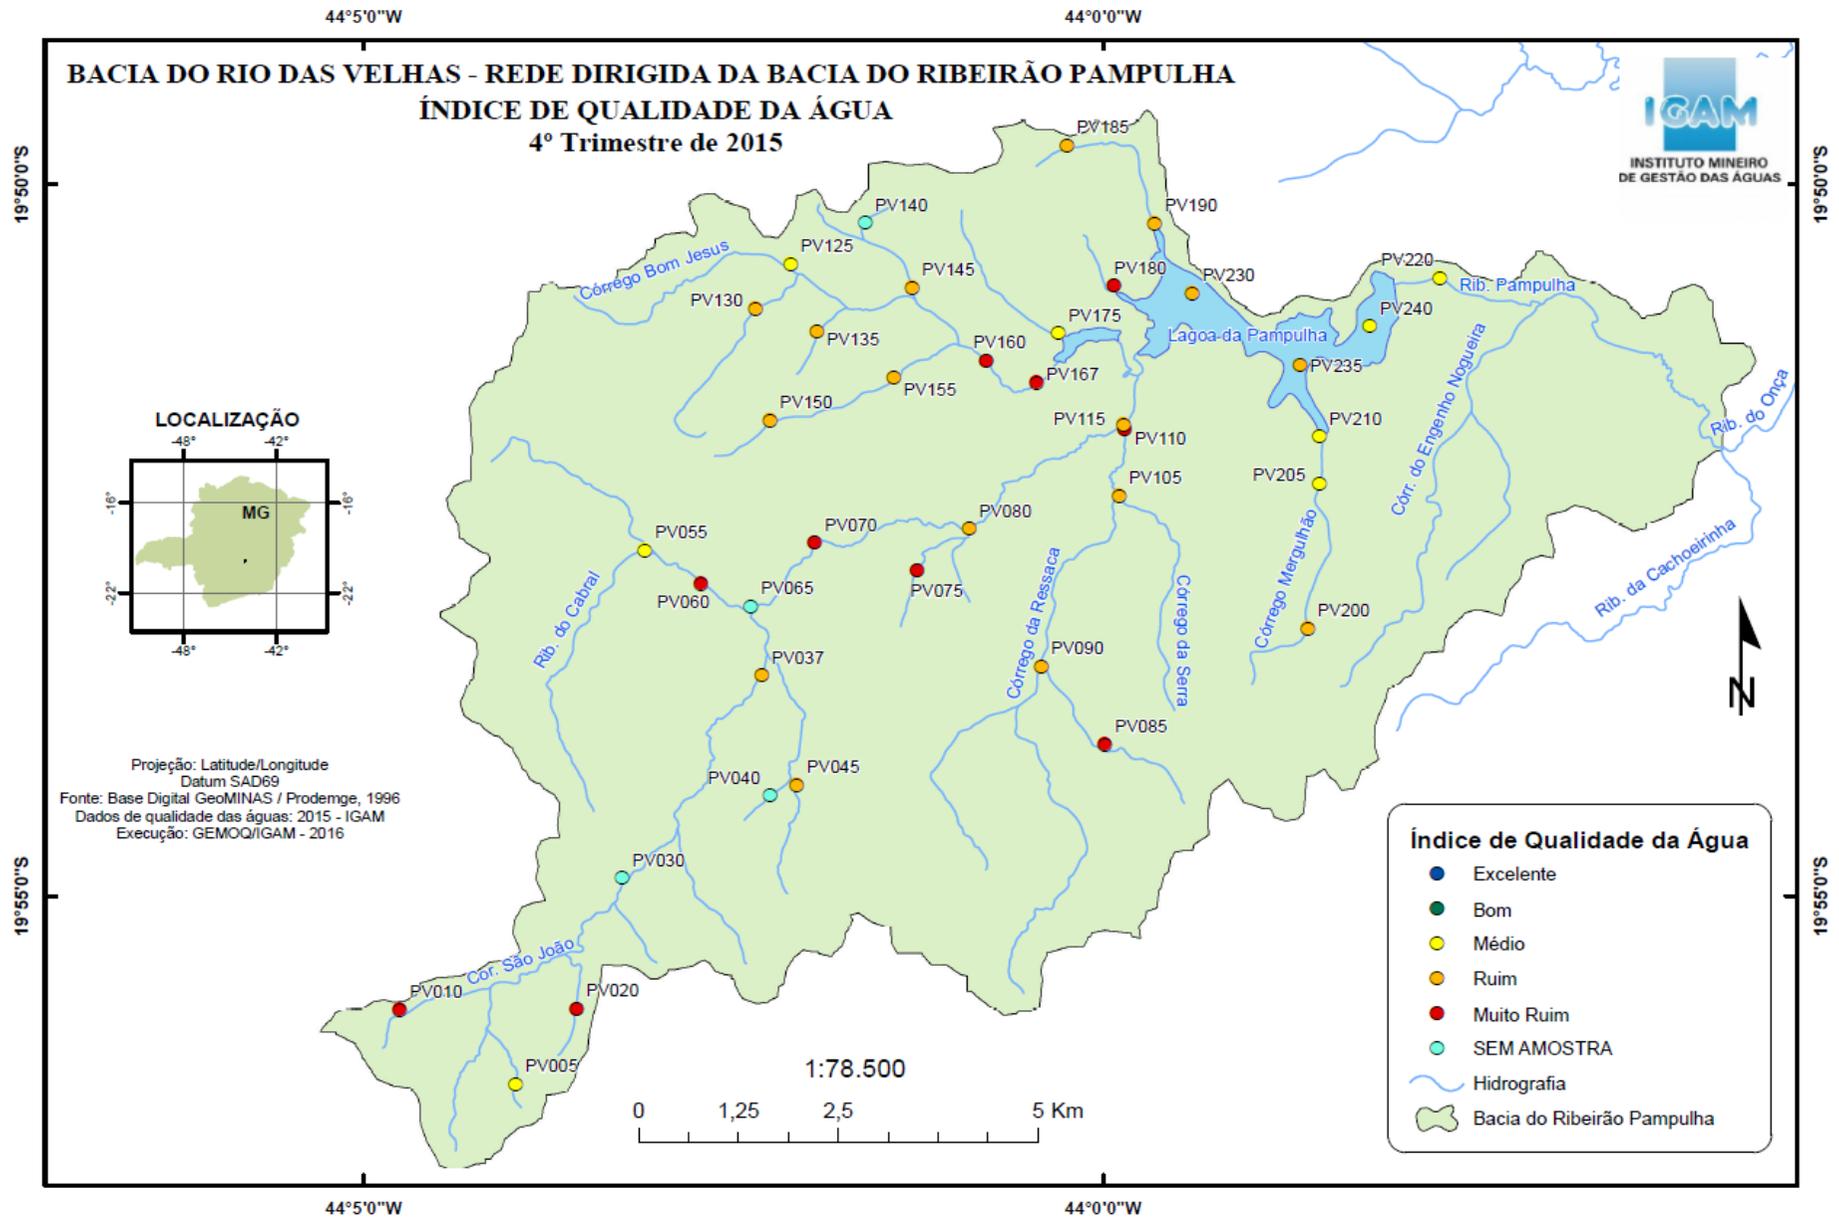
Figura 2: Índice de Qualidade da Água – IQA na sub-bacia do ribeirão Pampulha no 4º trimestre de 2015.

Na Figura 2 é apresentado o mapa de IQA com os resultados obtidos no 4º trimestre de 2015 nas estações de amostragem localizadas na sub-bacia do ribeirão Pampulha.

É possível verificar a predominância de IQA Ruim na bacia, com 48% dos resultados. As ocorrências de IQA Muito Ruim e Médio representaram, cada um, 24% e 29% dos resultados, respectivamente. Não houve a ocorrência de IQA Bom e Excelente no quarto trimestre de 2015. Com relação aos pontos localizados dentro da Lagoa, observa-se um aumento gradativo nos valores de IQA especialmente, uma vez que na estação mais próxima da entrada dos córregos Ressaca e Sarandi (PV230) - tributários responsáveis por mais de 70% do volume que chega ao reservatório - a qualidade da água é pior (IQA Ruim) assim como na estação próxima à foz do córrego Mergulhão (PV235) e melhora (IQA Médio) à medida que se aproxima da saída do reservatório (PV240). Esses resultados demonstram que parte da elevada carga de esgotos que chegam a esse compartimento são assimilados pelos organismos nele presentes e parte é depositada ao longo do corpo de água o que favorece a melhoria da qualidade da água na região próxima à saída do reservatório.

Na Tabela 1 são listados os trechos de corpos hídricos que apresentaram a pior condição de qualidade de água na sub-bacia do ribeirão Pampulha, que se refere à ocorrência de IQA Muito Ruim no quarto trimestre de 2015.

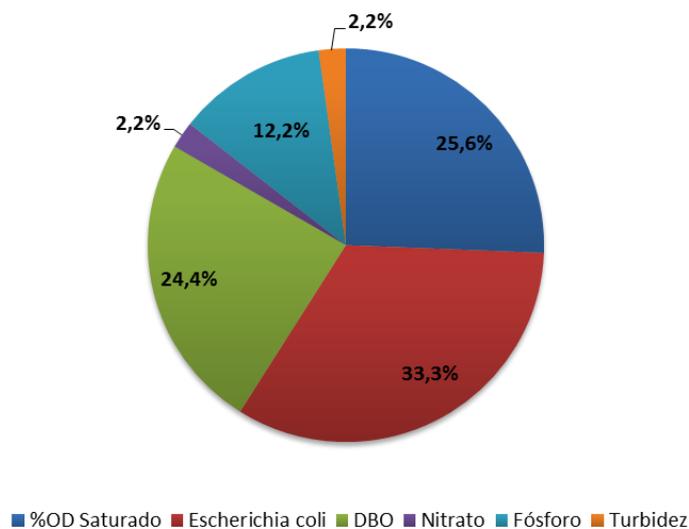
Figura 3: Parâmetros responsáveis pelas ocorrências de IQA Ruim e Muito Ruim na sub-bacia do ribeirão Pampulha no 4º Trimestre de 2015.

Na Figura 3 são apresentados os parâmetros responsáveis pelas ocorrências de IQA Ruim e Muito Ruim na sub-bacia do ribeirão Pampulha no quarto trimestre de 2015. Observa-se que os parâmetros *Escherichia coli*, oxigênio dissolvido e demanda bioquímica de oxigênio foram conjuntamente principais responsáveis pelas ocorrências de IQA Ruim e Muito Ruim nas estações da Lagoa da Pampulha. Indicando a interferência dos lançamentos de esgotos domésticos nos corpos de água desta sub-bacia.

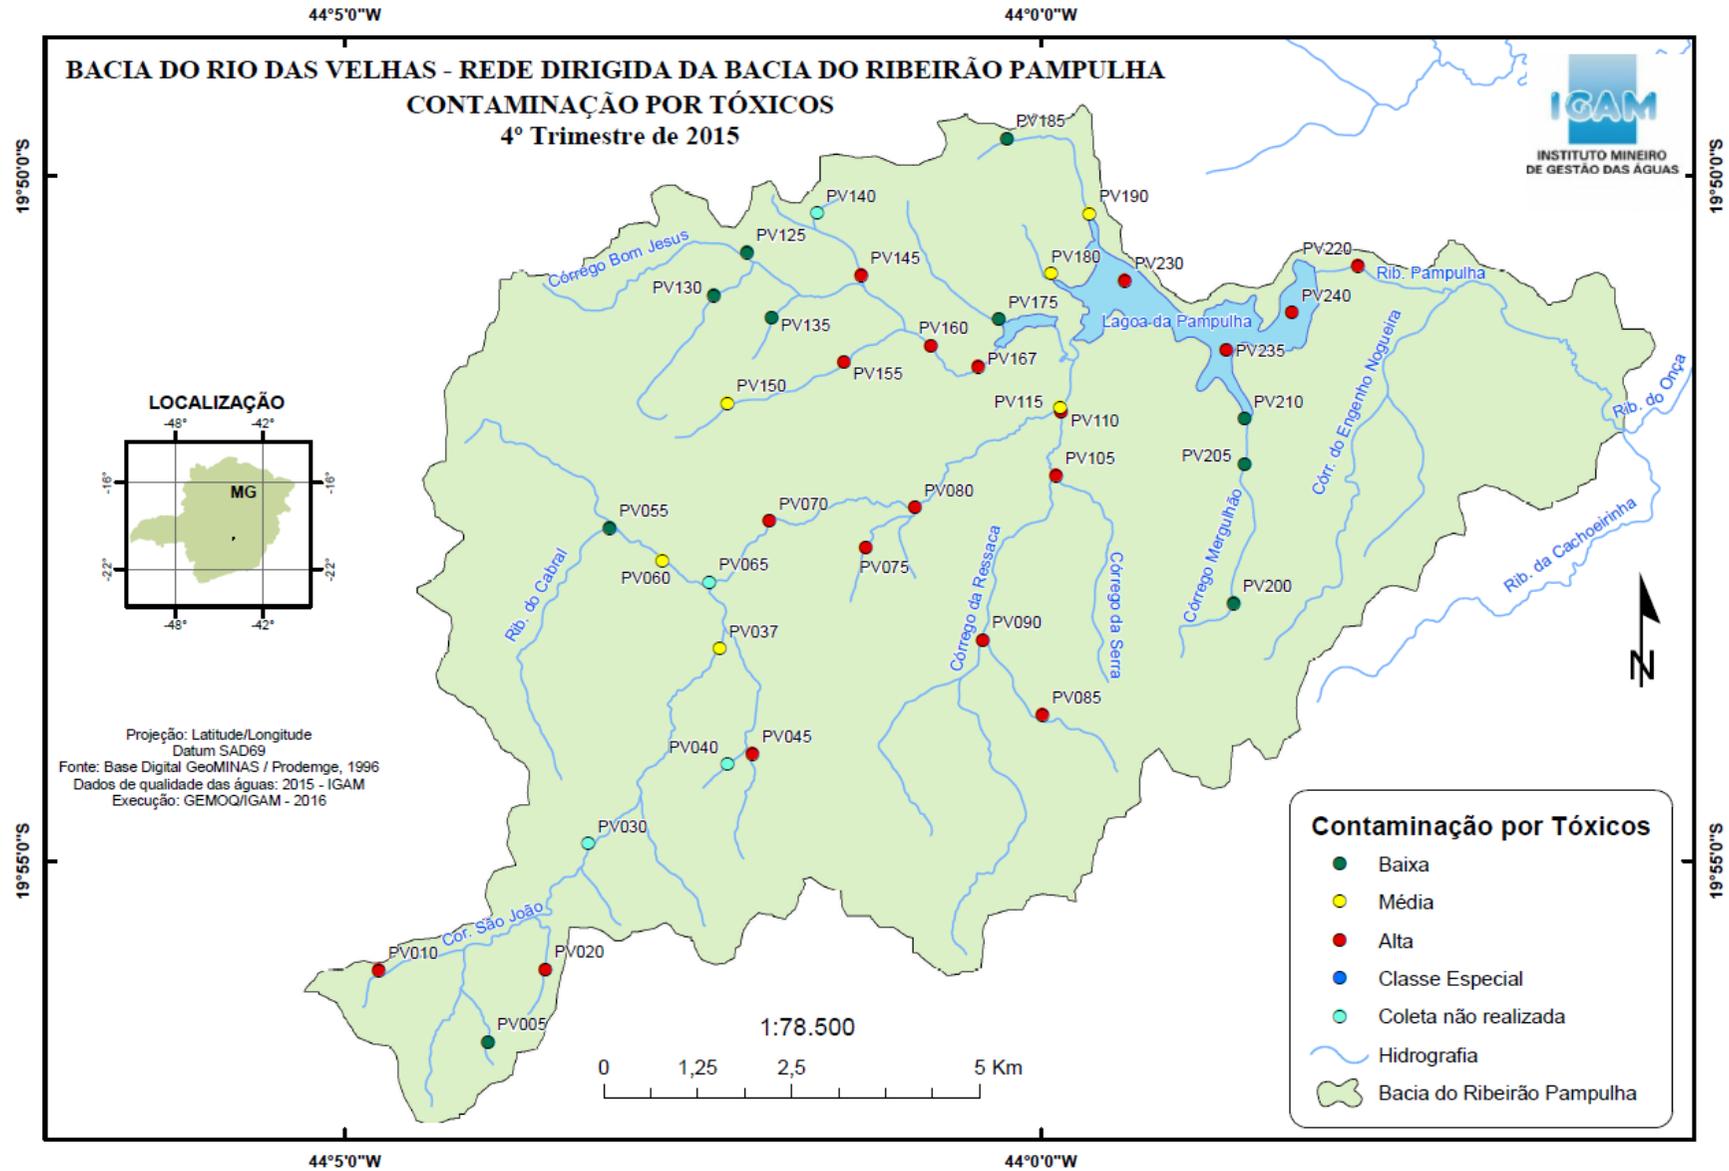
Figura 4: Contaminação por Tóxicos – CT na sub-bacia do ribeirão Pampulha no 4º trimestre de 2015.

O mapa com o resultado de CT obtido no quarto trimestre de 2015 é apresentado na Figura 4. Observa-se a predominância da contaminação Alta na bacia, onde 48% dos pontos apresentaram essa condição. A CT Baixa representou 36% dos resultados, enquanto a CT Média foi observada em 17% dos pontos.

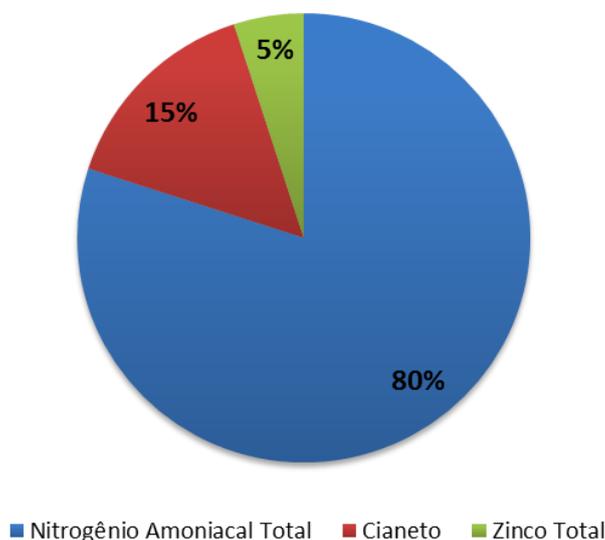
Figura 5: Parâmetros responsáveis pelas ocorrências de CT Alta e Média na sub-bacia do ribeirão Pampulha no 4º trimestre de 2015.

Na Figura 5 são apresentados os parâmetros responsáveis pelas ocorrências de CT Alta e Média na sub-bacia do ribeirão Pampulha no quarto trimestre de 2015.

A presença de nitrogênio amoniacal está associada aos lançamentos de efluentes domésticos e industriais dos municípios de Contagem e Belo Horizonte. As ocorrências de cianeto e zinco podem ser associados às atividades realizadas no diversificado parque industrial, principalmente de Contagem, como das indústrias dos ramos têxteis, mecânicas, siderúrgicas, metalúrgicas, galvanoplastia, dentre outras.

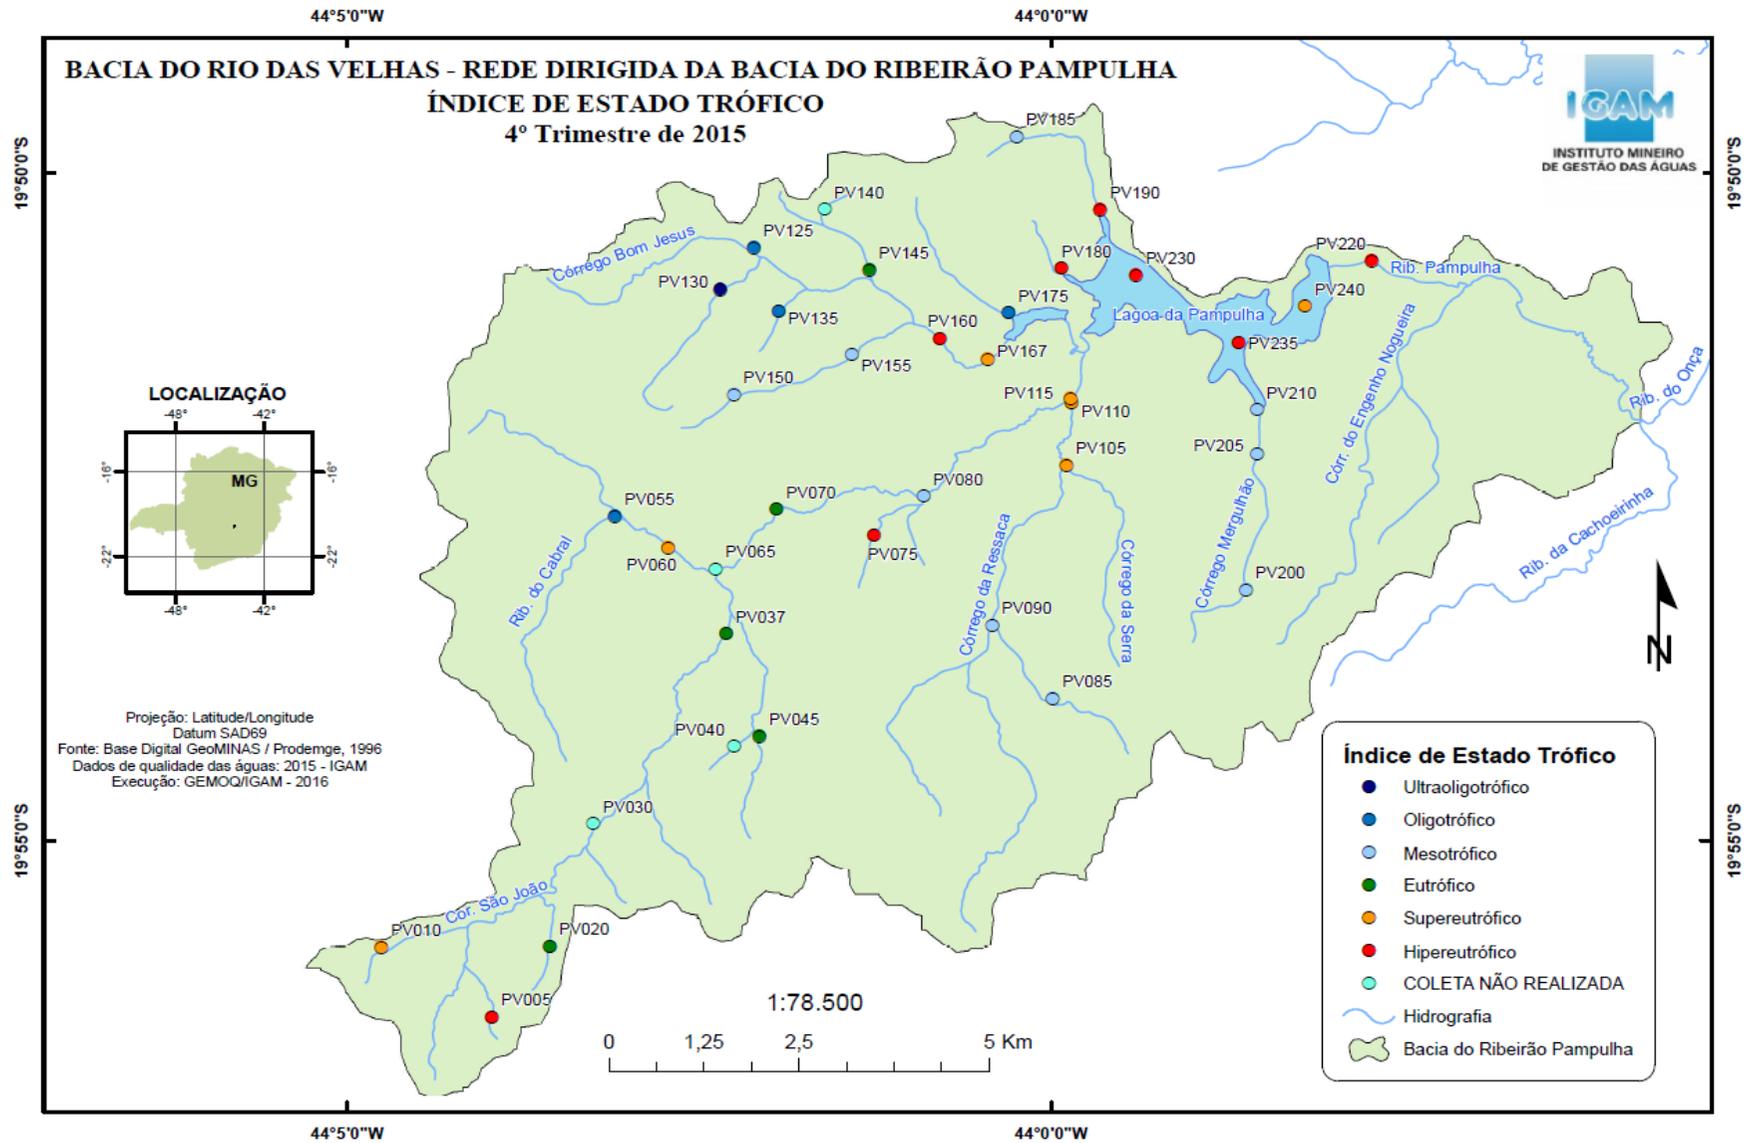
Figura 6: Índice de Estado Trófico – IET na sub-bacia do ribeirão Pampulha no 4º trimestre de 2015.

Na Figura 6 é apresentado o mapa com os resultados de IET obtidos no quarto trimestre de 2015 na sub-bacia do ribeirão Pampulha. Observa-se o predomínio das condições mais favoráveis ao crescimento da biomassa algal, representadas pelas categorias mais altas do IET (Eutrófico, Supereutrófico e Hipereutrófico), apresentaram conjuntamente 67% dos resultados.

No que se refere aos pontos localizados dentro da Lagoa verifica-se a ocorrência de IET Hipereutrófico em duas, das três estações de monitoramento (PV230 e PV235).

Esses resultados refletem condições favoráveis ao processo de eutrofização da sub-bacia e o aporte de nutrientes provenientes dos lançamentos de efluentes domésticos, bem como o lançamento de efluentes industriais, principalmente dos ramos de alimentos e têxteis presentes nos municípios de Contagem e Belo Horizonte.

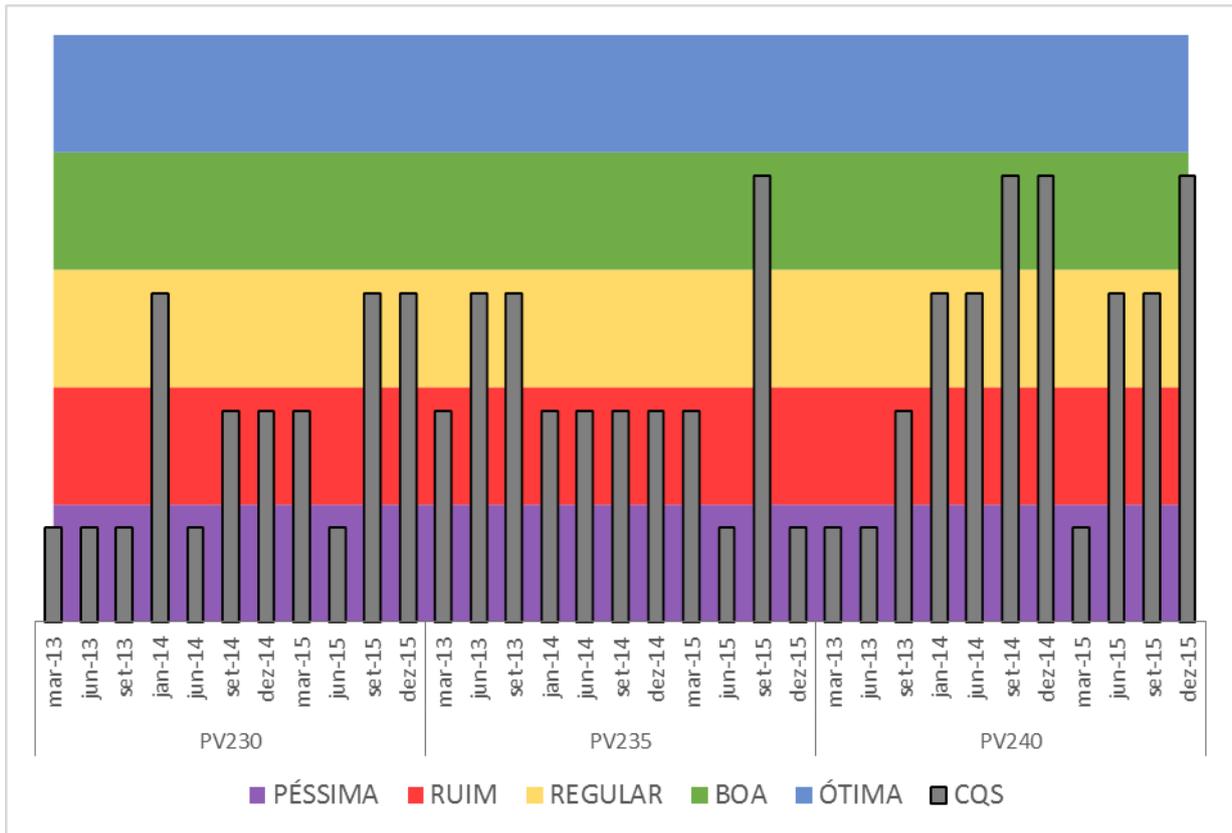
Figura 7: Resultados de CQS para as estações de amostragem localizadas dentro da Lagoa da Pampulha no período de março de 2013 a dezembro de 2015.

Na Figura 7 são apresentados os resultados do Critério de Qualidade dos Sedimentos – CQS nessas estações de amostragem nas onze campanhas realizadas até o momento. Observa-se que na estação de amostragem localizada próximo a Ilha dos Amores (PV230), a qualidade dos sedimentos se apresentou na faixa péssima em cinco das dez campanhas realizadas, passando da faixa Péssima para Ruim, de setembro de 2014 a março de 2015, voltando para a faixa Péssima em junho de 2015 e apresentando melhoria em setembro e dezembro de 2015 quando alcançou a faixa Regular.

A estação localizada em frente à Igreja São Francisco (PV235), passou de qualidade Regular, nos segundo e terceiro trimestres de 2013, para Ruim de janeiro de 2014 a março de 2015. Na campanha de junho de 2015, observou-se a qualidade Péssima, no entanto, na campanha seguinte (setembro), os resultados atingiram a classificação Boa, retornando a condição péssima em dezembro de 2015.

A estação de amostragem localizada próximo ao vertedouro (PV240) apresentou na primeira campanha de 2015 o CQS na estação PV240 caiu abruptamente passando de qualidade Boa para Péssima, atingindo a qualidade Regular nas campanhas de junho e setembro de 2015 e a condição Boa em dezembro de 2015.

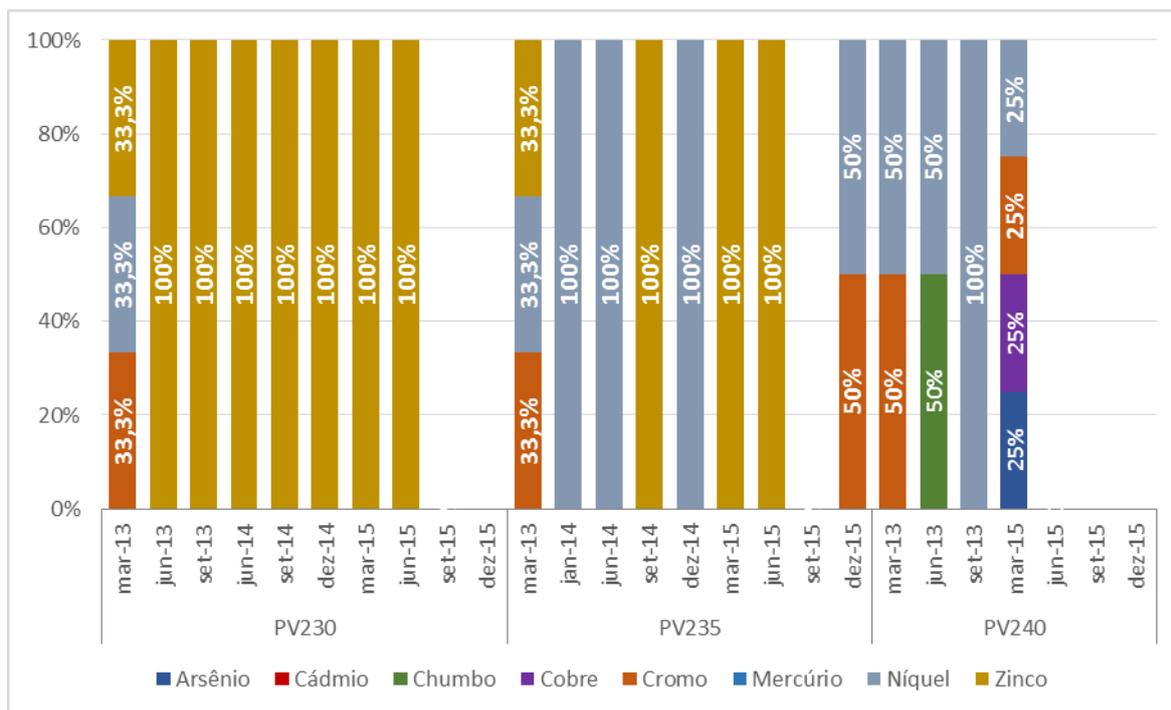
Figura 8: Parâmetros responsáveis pelas condições Ruim ou Péssima dos sedimentos para as estações de amostragem localizadas dentro da Lagoa da Pampulha no período de março de 2013 a dezembro de 2015.

Na Figura 8 são apresentados os parâmetros responsáveis pelas condições Ruim ou Péssima verificadas nas estações da Lagoa no período de março de 2013 a dezembro de 2015. O parâmetro zinco foi recorrente na estação localizada próximo à Ilha dos Amores (PV230) em todas as campanhas realizadas exceto no terceiro e quarto trimestre de 2015 quando não ocorreu condição ruim ou péssima. O parâmetro zinco também ocorreu na estação PV235 em março de 2013, setembro de 2014, março e junho de 2015. O níquel foi recorrente nas estações localizadas em frente à Igreja São Francisco (PV235) na primeira, segunda e terceira campanha de 2014 e próximo ao vertedouro (PV240) nas três primeiras campanhas de 2013. Os demais parâmetros ocorreram em menor frequência ao longo da série histórica.

Em dezembro de 2015 foi observada condição Péssima somente na estação de amostragem localizada em frente à igreja São Francisco (PV235) sendo os parâmetros níquel e cromo, responsáveis por esta condição. Esses resultados estão associados aos lançamentos de efluentes do diversificado polo industrial presente principalmente no município de Contagem.

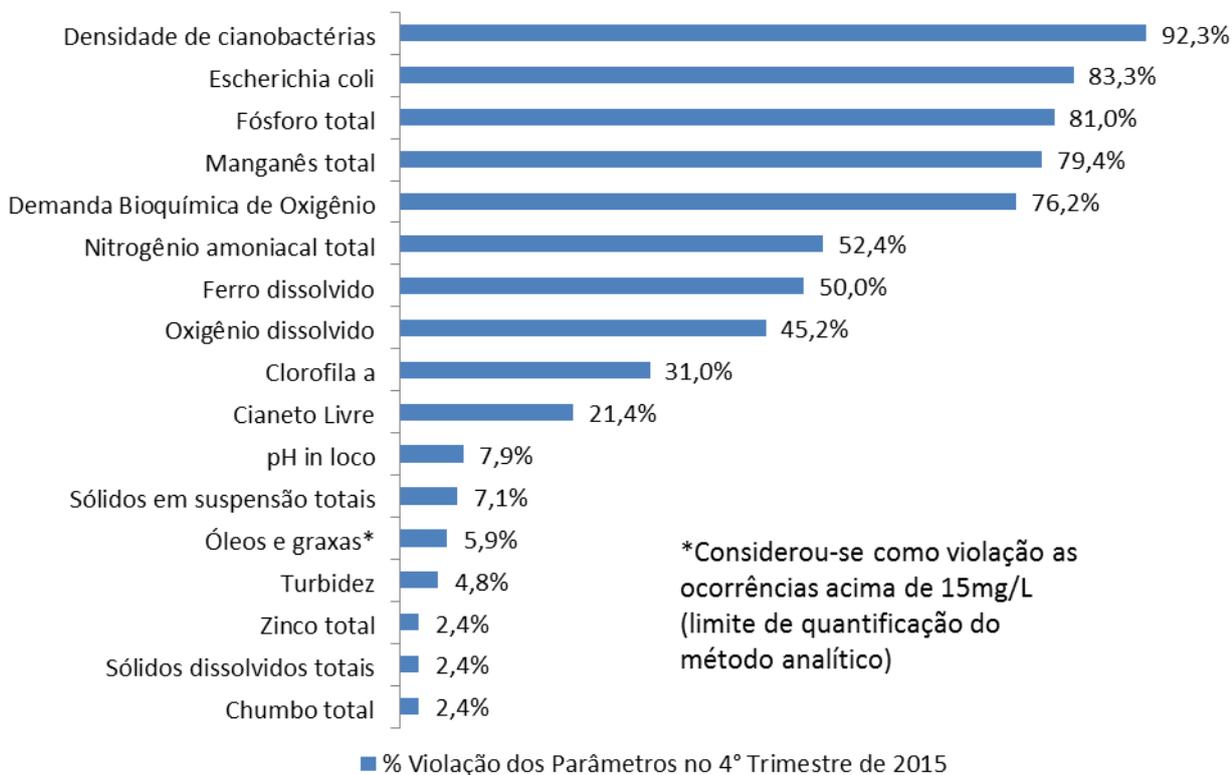
Figura 9: Percentual de violações para os parâmetros na sub-bacia do ribeirão Pampulha, no 4º trimestre de 2015.

Considerando os resultados do quarto trimestre de 2015 para as estações de amostragem da sub-bacia do ribeirão Pampulha, avaliou-se os parâmetros monitorados em relação ao percentual de amostras cujos valores ultrapassaram os limites legais da Deliberação Normativa Conjunta COPAM/CERH-MG nº01/2008 para rios de Classe 2. Na Figura 9 é apresentado o percentual de violações em ordem decrescente de cada parâmetro e indica os constituintes mais críticos na bacia. Esses resultados permitiram conhecer as principais interferências das atividades predominantes, como os lançamentos de esgotos domésticos e industriais, além de outras formas de uso do solo da bacia de drenagem que podem afetar a qualidade da água na área de estudo.

Os parâmetros que apresentaram o maior número de violações foram densidade de cianobactéria (92,3%), *Escherichia coli* (83,3%) fósforo total (81,0%), manganês total (79,4%), e demanda bioquímica de oxigênio (76,2%). Os principais fatores de degradação ambiental que podem ser apontados como contribuintes dos resultados citados acima são os lançamentos de esgotos sanitários e de efluentes industriais. Vale destacar que a avaliação da presença de cianobactérias é realizada nos pontos localizados dentro da Lagoa, e também nos pontos PV105 e PV220.
