BACIA DO RIO SANTO ANTÔNIO - UPGRH DO3

PANORAMA DA QUALIDADE DAS ÁGUAS SUPERFICIAIS

PRIMEIRO TRIMESTRE DE 2015

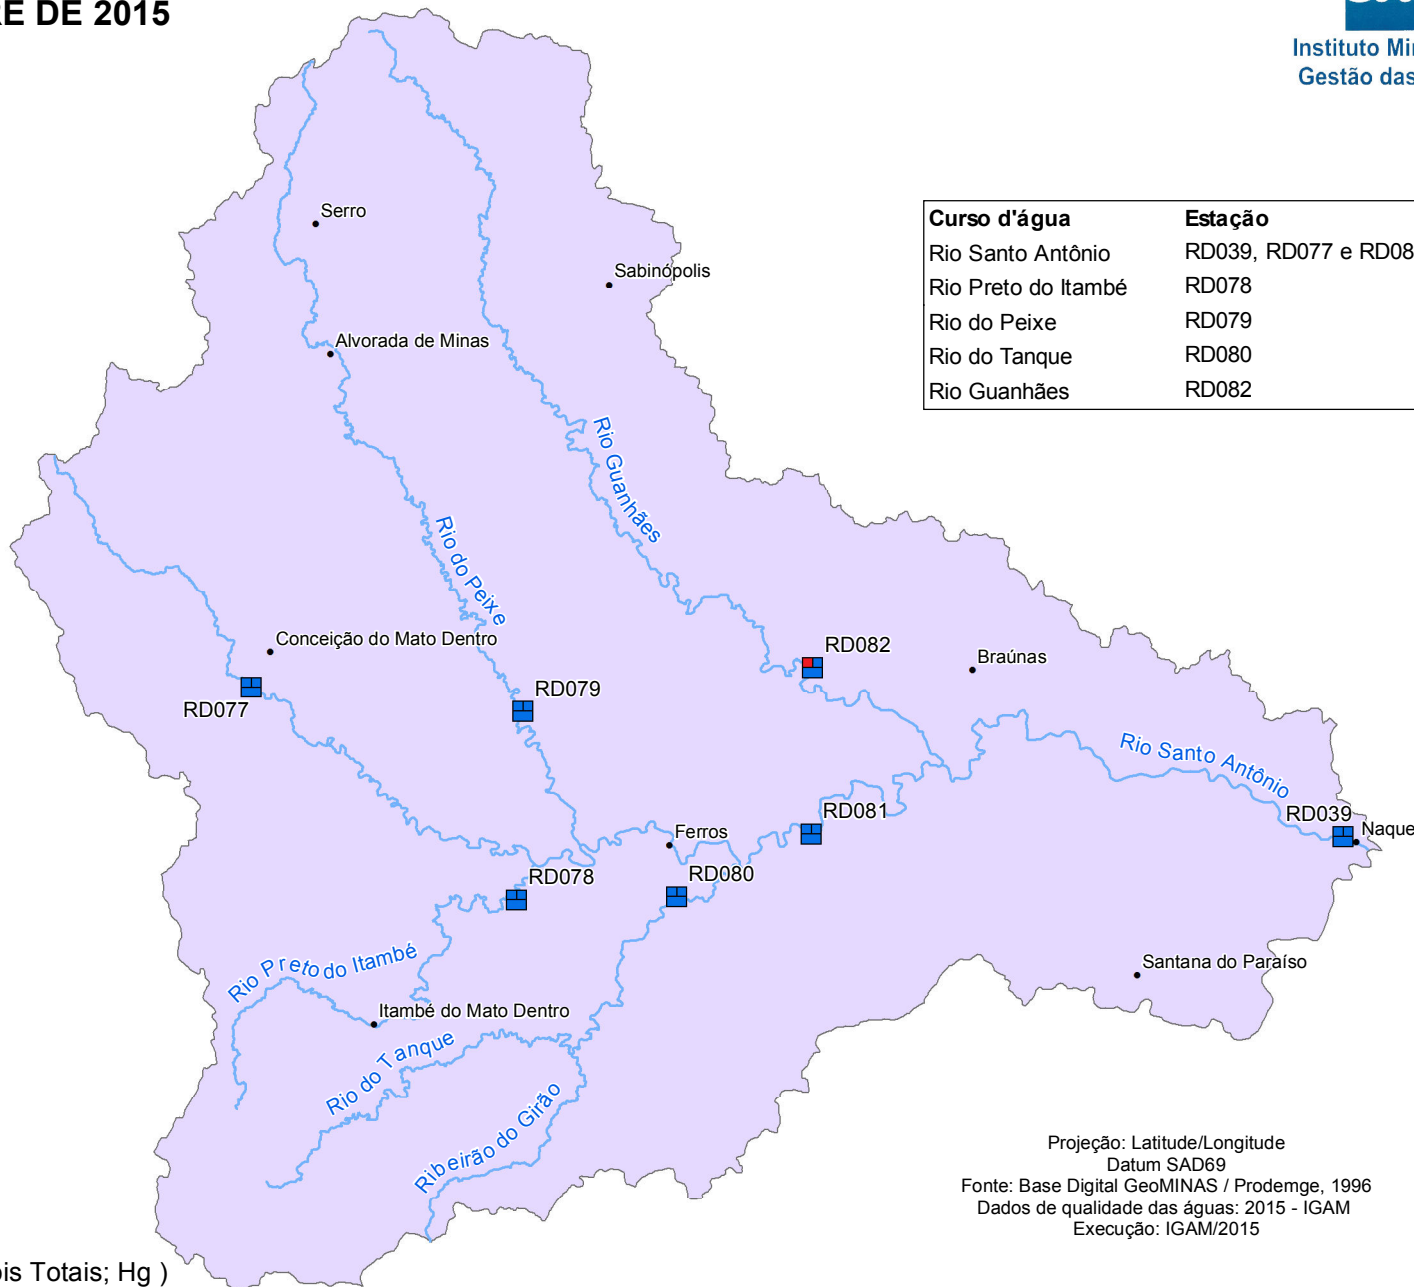
Curso d'água	Estação
Rio Santo Antônio	RD039, RD077 e RD081
Rio Preto do Itambé	RD078
Rio do Peixe	RD079
Rio do Tanque	RD080
Rio Guanhães	RD082

- Em conformidade
- Não Conformidade

Parâmetros indicativos :

1- Contaminação Fecal
(*Escherichia Coli*)

2 - Enriquecimento Orgânico
(P; DBO; NO₃⁻; NH₃T)

3 - Presença de Substâncias Tóxicas
(As; CN⁻; Pb; Cu_{diss}; Zn; Cr; Cd; Fenóis Totais; Hg)
