# BACIA DO RIO MANHUAÇU - UPGRH DO6 PANORAMA DA QUALIDADE DAS ÁGUAS SUPERFICIAIS PRIMEIRO TRIMESTRE DE 2015

Instituto Mineiro de  
Gestão das Águas

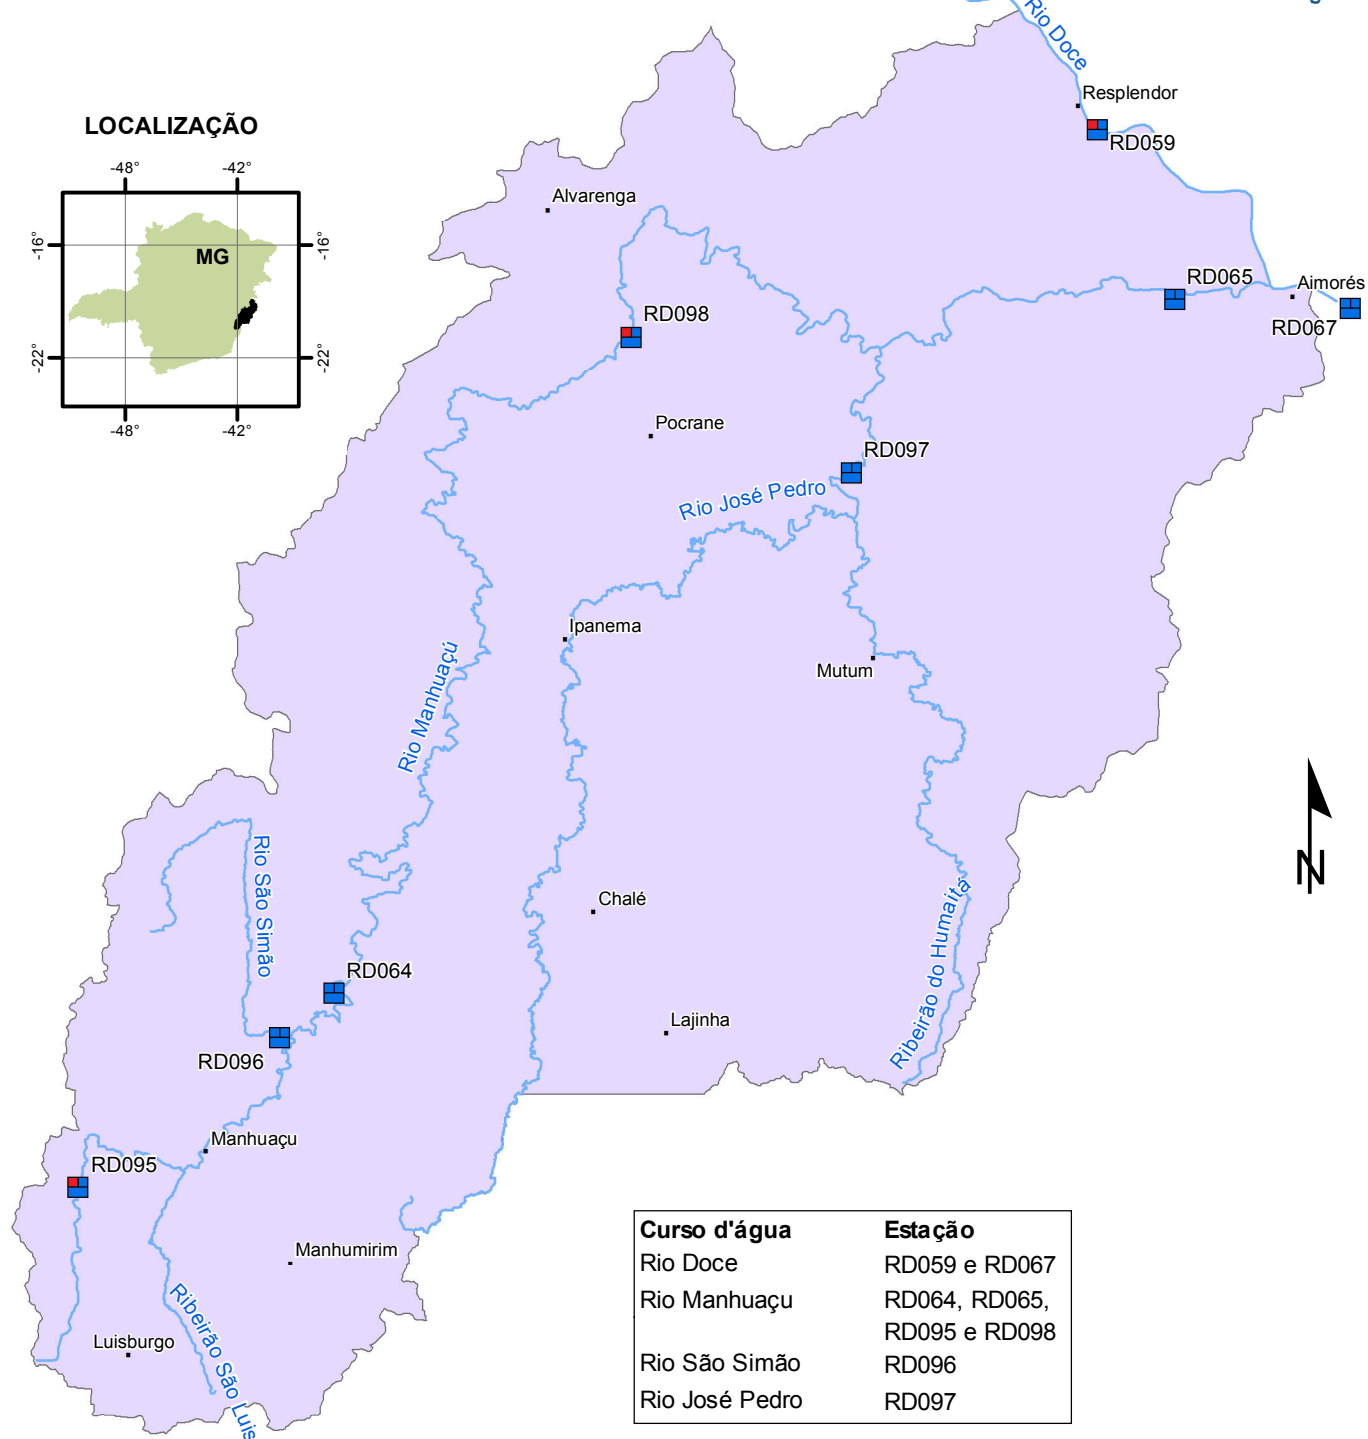
### LOCALIZAÇÃO

Curso d'água	Estação
Rio Doce	RD059 e RD067
Rio Manhuaçu	RD064, RD065, RD095 e RD098
Rio São Simão	RD096
Rio José Pedro	RD097

Parâmetros indicativos :  
1- Contaminação Fecal (*Escherichia Coli*)  
2 - Enriquecimento Orgânico (P; DBO; NO<sub>3</sub><sup>-</sup>; NH<sub>4</sub><sup>+</sup>)  
3 - Presença de Substâncias Tóxicas (As; CN<sup>-</sup>; Pb; Cu<sub>diss</sub>; Zn; Cr; Cd; Fenóis Totais; Hg)
