BACIA DO RIO MANHUAÇU - UPGRH DO6

PANORAMA DA QUALIDADE DAS ÁGUAS SUPERFICIAIS

SEGUNDO TRIMESTRE DE 2016

INSTITUTO MINEIRO
DE GESTÃO DAS ÁGUAS

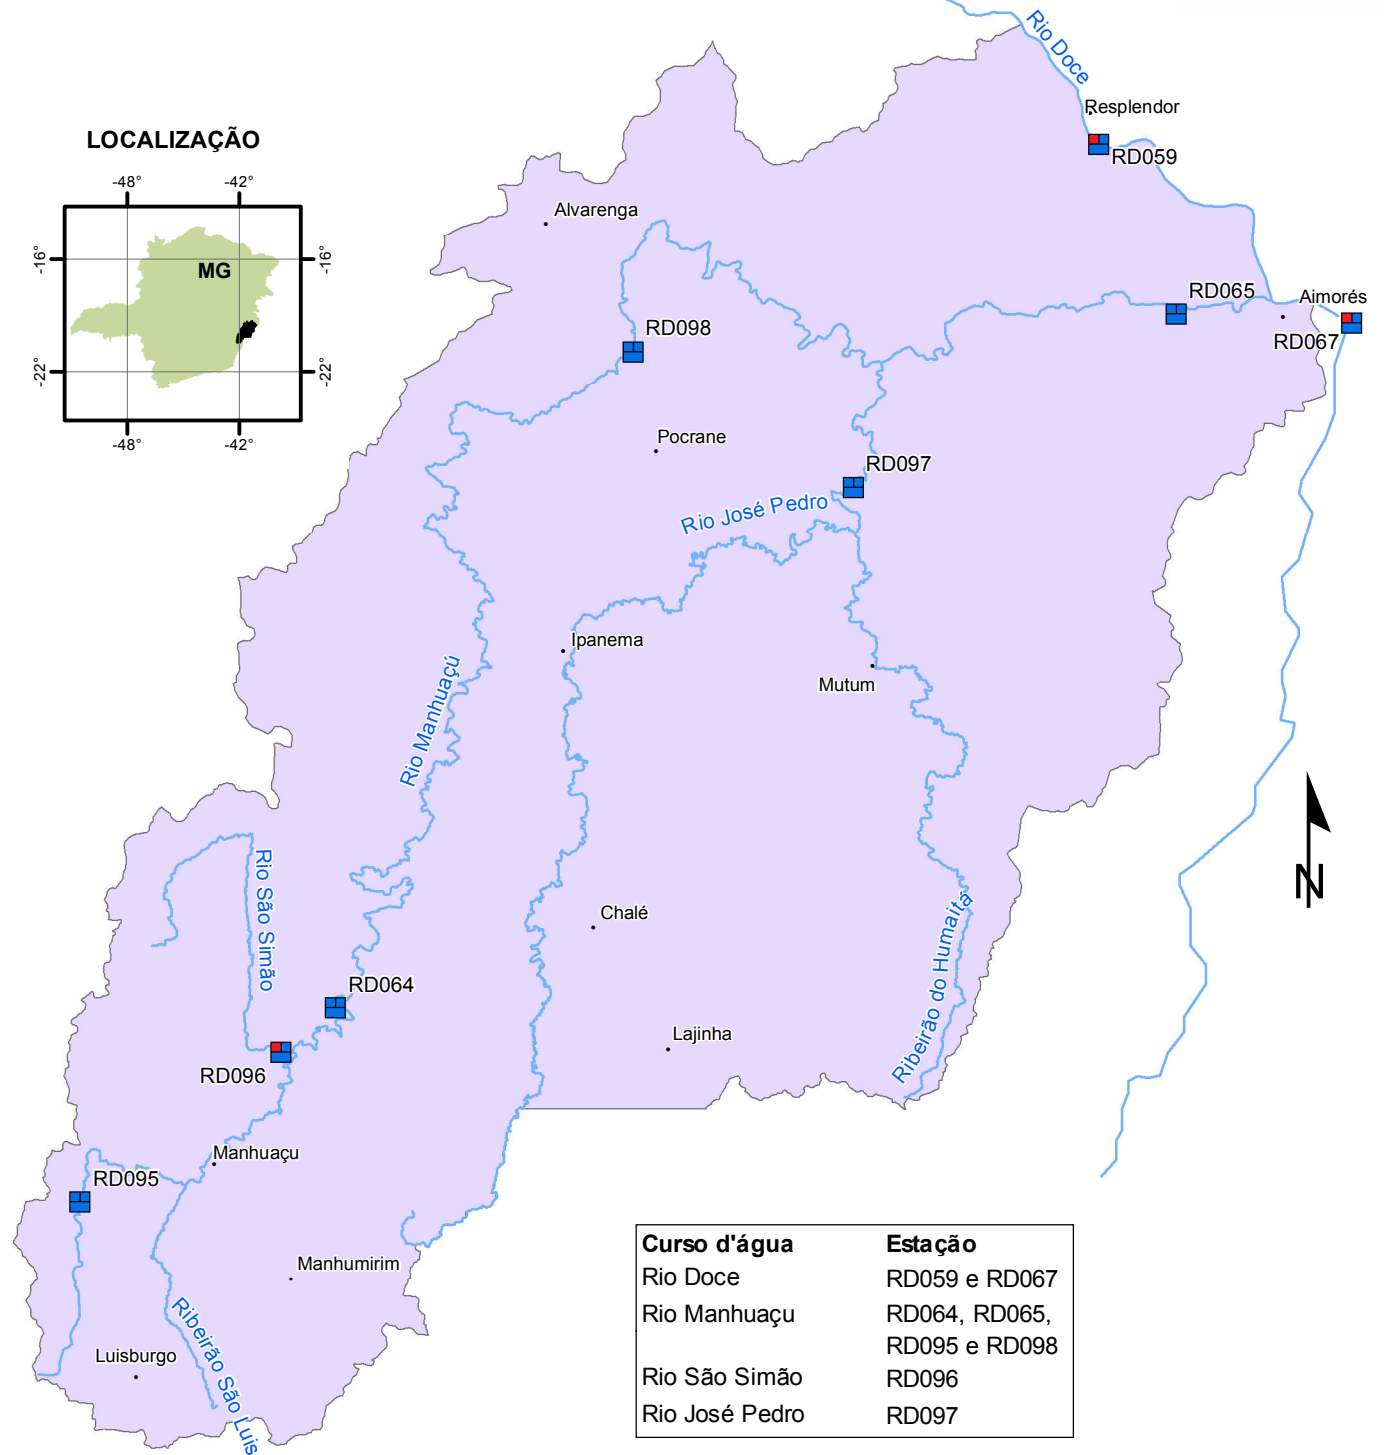
Curso d'água	Estação
Rio Doce	RD059 e RD067
Rio Manhuaçu	RD064, RD065, RD095 e RD098
Rio São Simão	RD096
Rio José Pedro	RD097

Em conformidade

Não conformidade

Parâmetros indicativos :

1- Contaminação Fecal
(*Escherichia Coli*)

2 - Enriquecimento Orgânico
(P; DBO; NO_3^- ; NH_4^+)

3 - Presença de Substâncias Tóxicas
(As; CN^- ; Pb; Cu_{diss} ; Zn; Cr; Cd; Fenóis Totais; Hg)
