# BACIA DO RIO SANTO ANTÔNIO - UPGRH DO3 PANORAMA DA QUALIDADE DAS ÁGUAS SUPERFICIAIS - 2016

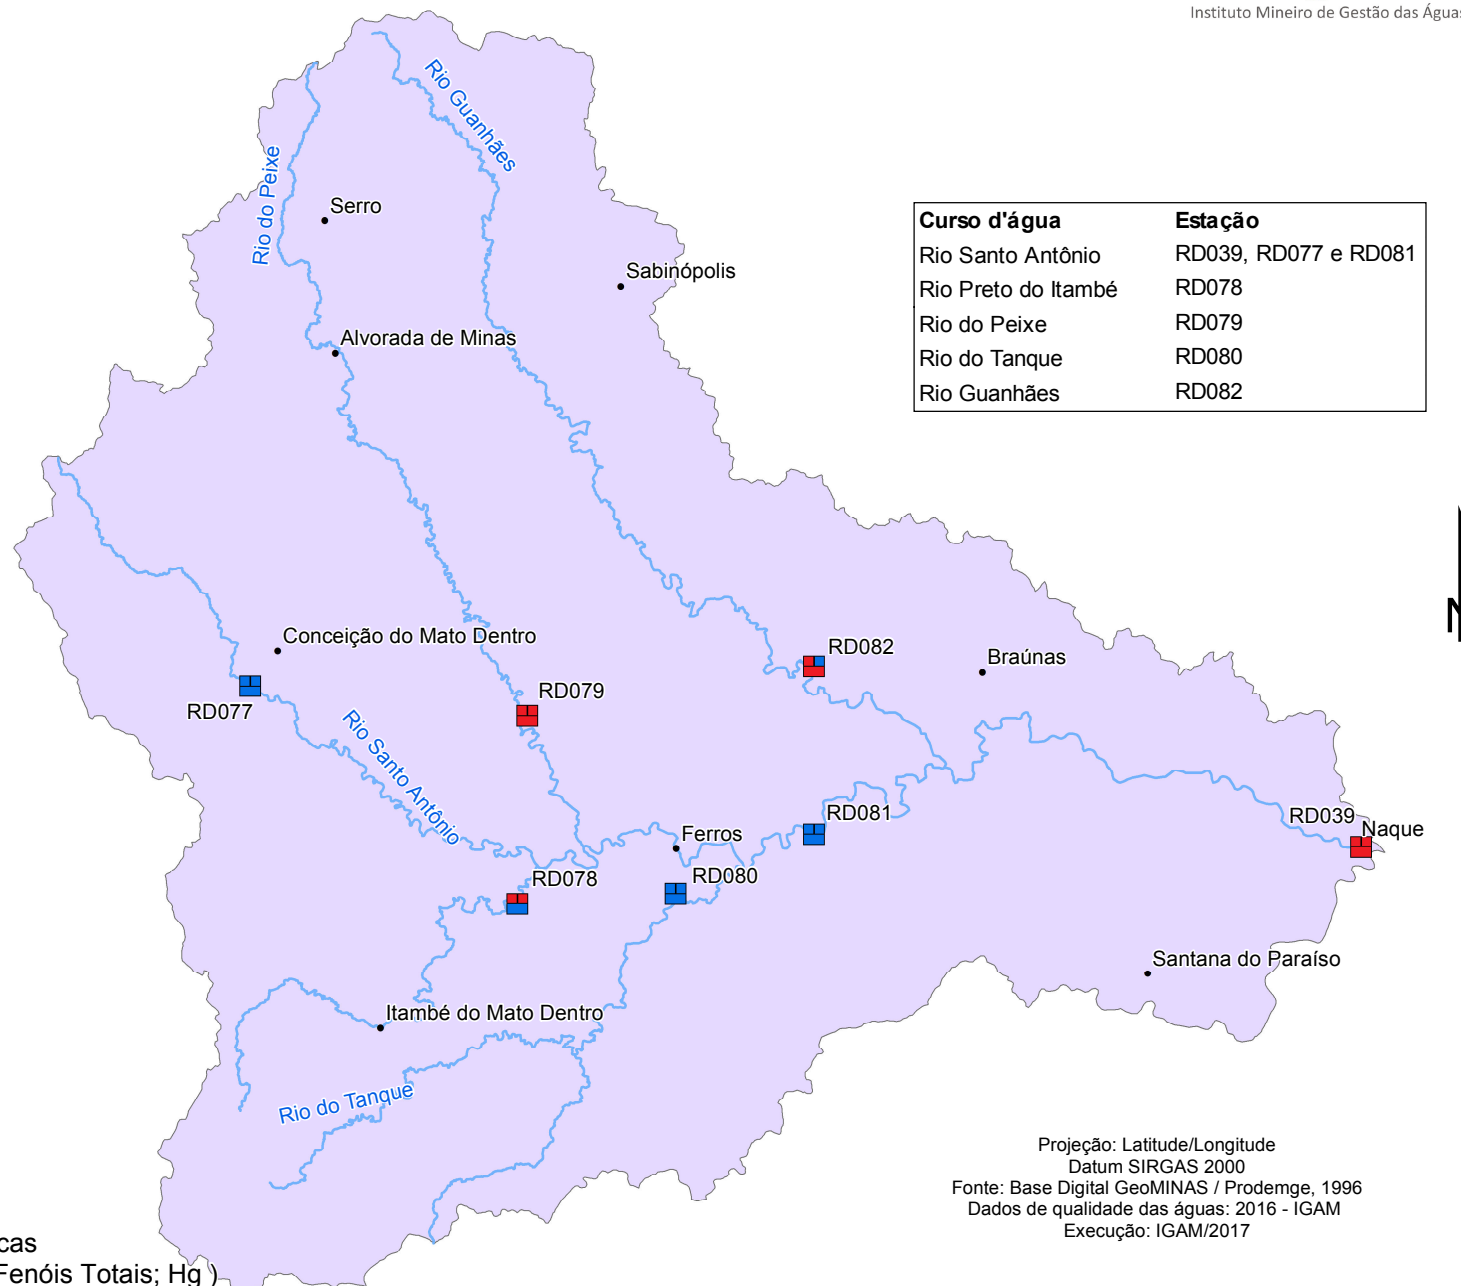
- 1- Contaminação Fecal (*Escherichia Coli*)
- 2 - Enriquecimento Orgânico (P; DBO; NO<sub>3</sub><sup>-</sup>; NH<sub>3</sub>T)
- 3 - Presença de Substâncias Tóxicas (As; CN<sup>-</sup>; Pb; Cu<sub>diss</sub>; Zn; Cr; Cd; Fenóis Totais; Hg)

Curso d'água	Estação
Rio Santo Antônio	RD039, RD077 e RD081
Rio Preto do Itambé	RD078
Rio do Peixe	RD079
Rio do Tanque	RD080
Rio Guanhães	RD082
