# BACIA DO RIO DAS VELHAS - REDE DIRIGIDA DA BACIA DO RIBEIRÃO PAMPULHA

## PANORAMA DA QUALIDADE DAS ÁGUAS SUPERFICIAIS

### TERCEIRO TRIMESTRE DE 2017

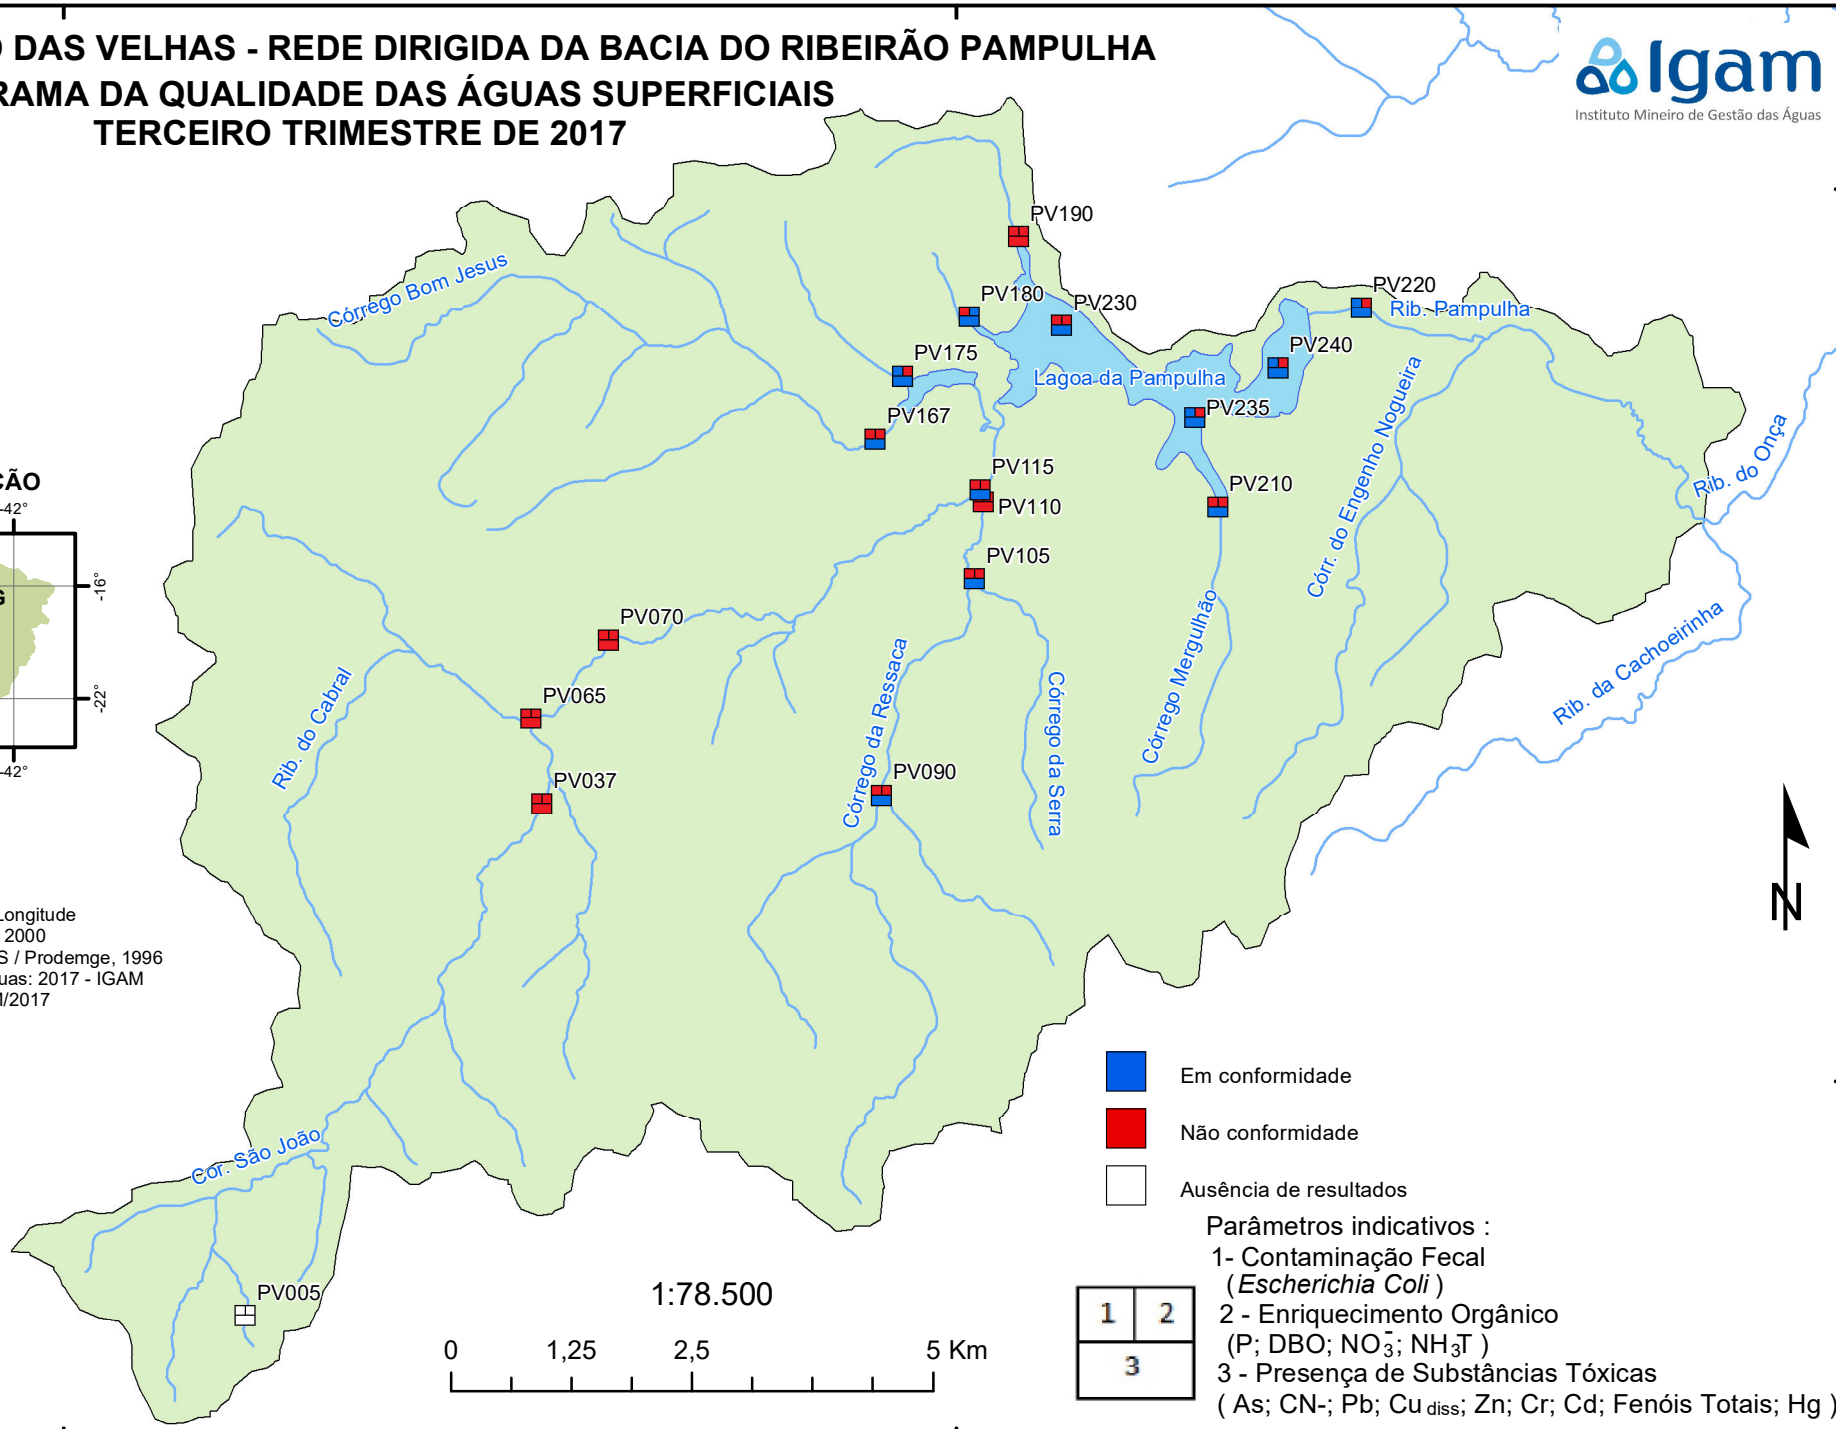
- Em conformidade
- Não conformidade
- Ausência de resultados

Parâmetros indicativos :

- 1- Contaminação Fecal (*Escherichia Coli*)
- 2 - Enriquecimento Orgânico (P; DBO; NO<sub>3</sub><sup>-</sup>; NH<sub>3</sub>T)
- 3 - Presença de Substâncias Tóxicas (As; CN<sup>-</sup>; Pb; Cu<sub>diss</sub>; Zn; Cr; Cd; Fenóis Totais; Hg)
