BACIA DO RIO MANHUAÇU - UPGRH DO6 PANORAMA DA QUALIDADE DAS ÁGUAS SUPERFICIAIS PRIMEIRO TRIMESTRE DE 2018

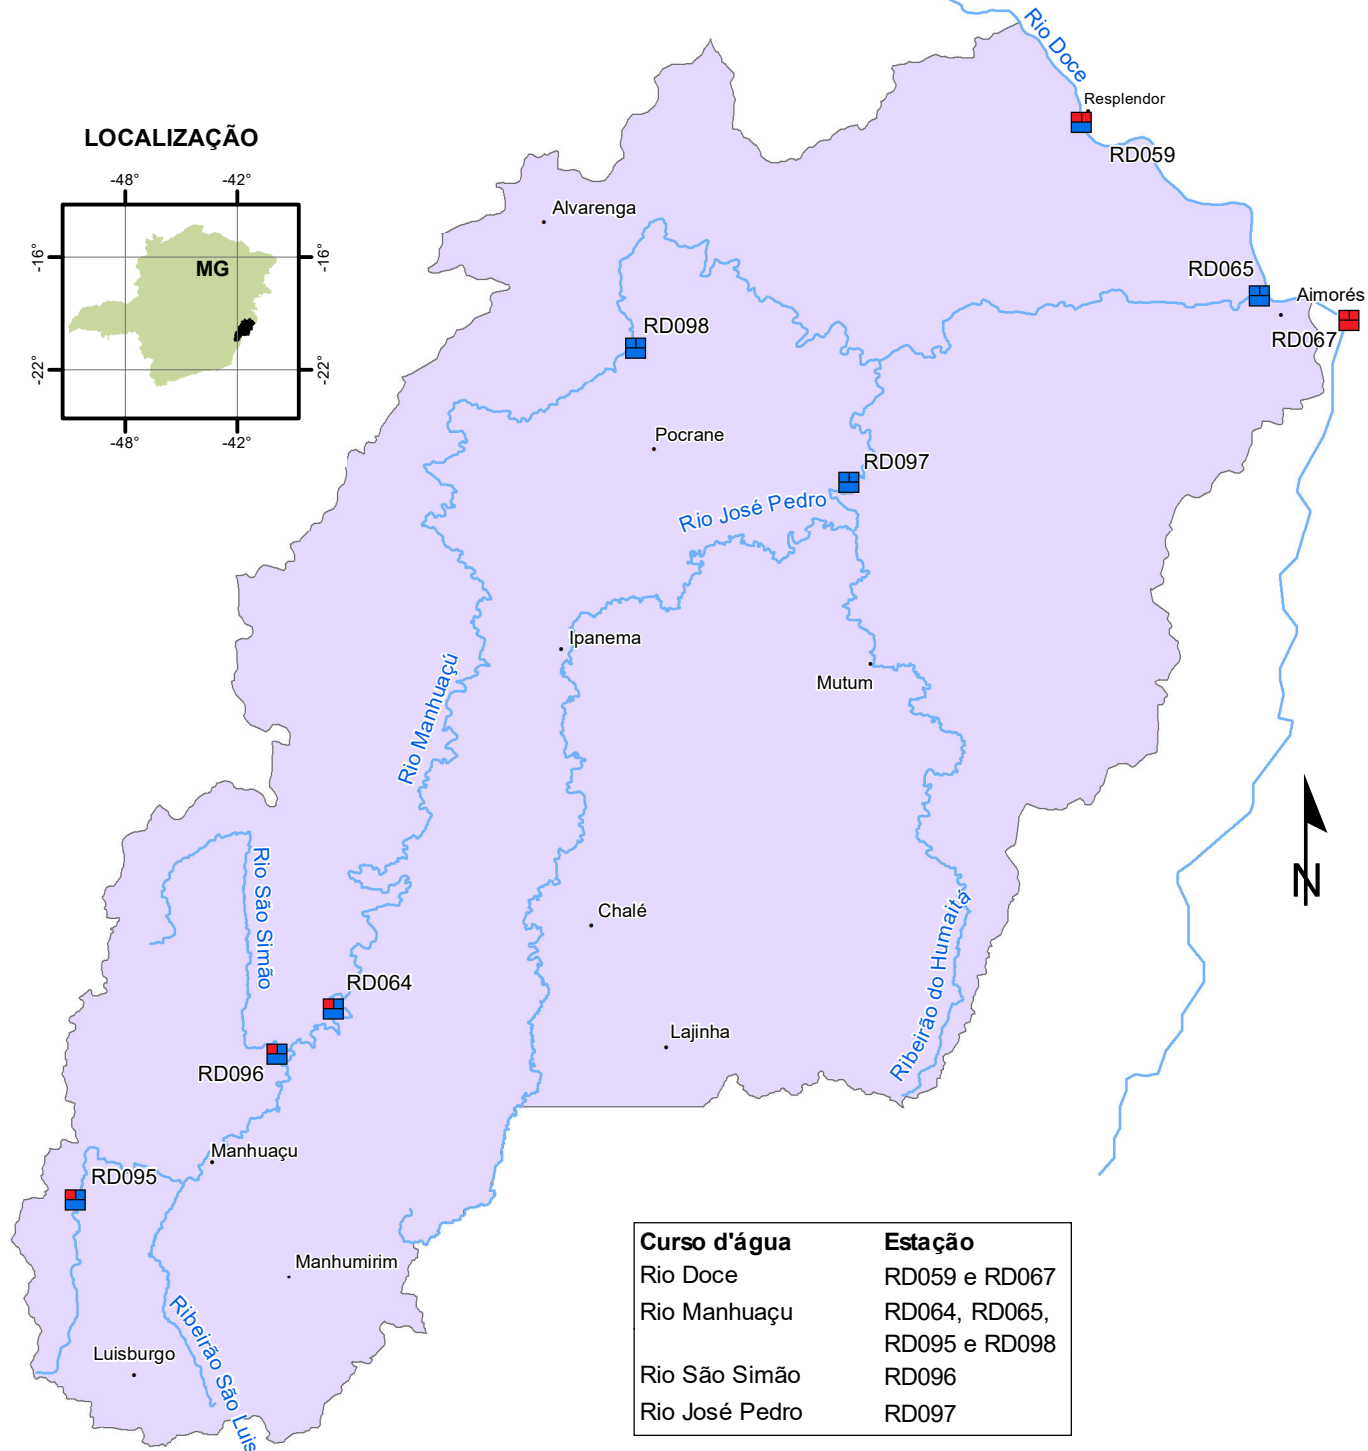
Curso d'água	Estação
Rio Doce	RD059 e RD067
Rio Manhuaçu	RD064, RD065, RD095 e RD098
Rio São Simão	RD096
Rio José Pedro	RD097

- Em conformidade
- Não conformidade
- Ausência de Resultados

Parâmetros indicativos :

- 1- Contaminação Fecal (*Escherichia Coli*)
- 2 - Enriquecimento Orgânico (P; DBO; NO₃⁻; NH₄⁺)
- 3 - Presença de Substâncias Tóxicas (As; CN⁻; Pb; Cu_{diss}; Zn; Cr; Cd; Fenóis Totais; Hg)
