Resumo da qualidade das águas nos locais monitorados ao longo do Rio Paraopeba, após o desastre na barragem 1 no complexo da Mina Córrego Feijão da Mineradora Vale/SA, município de Brumadinho - Minas Gerais

Apresentação

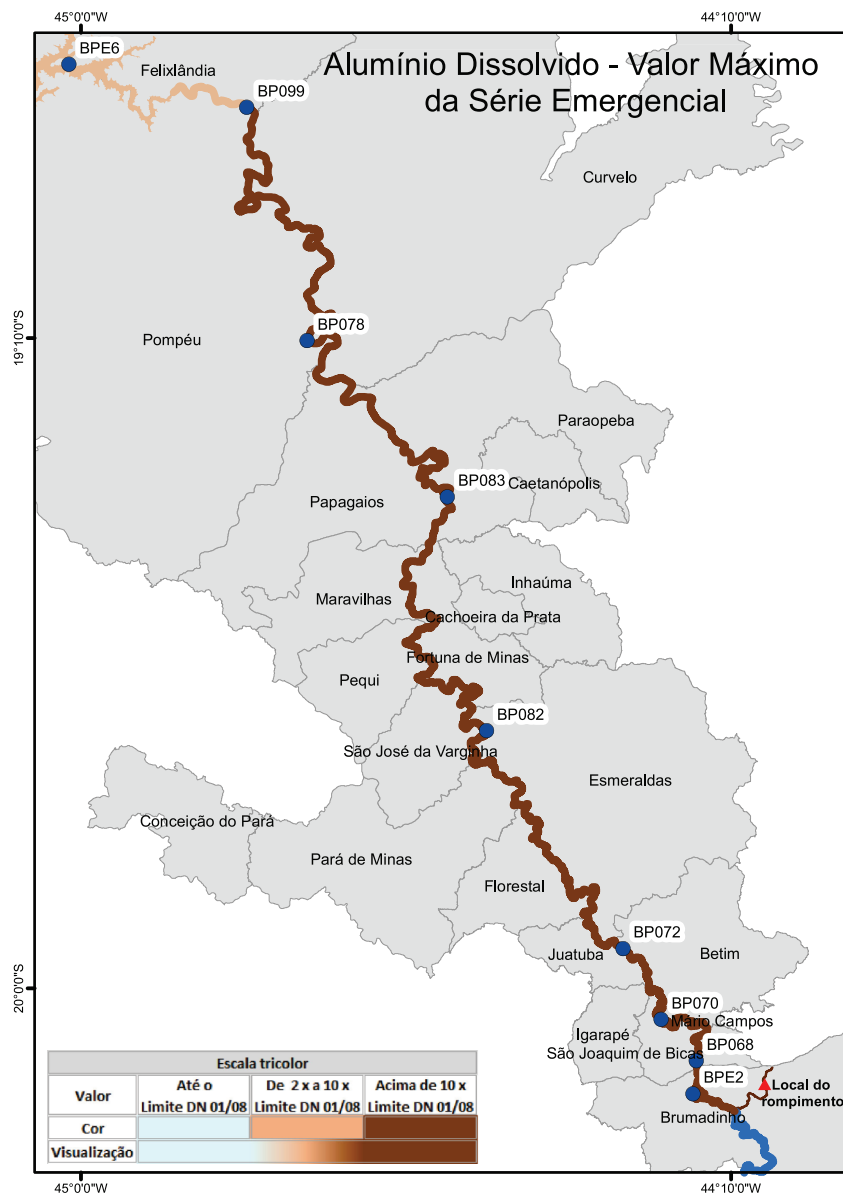
Alumínio Dissolvido

O parâmetro alumínio dissolvido é utilizado para avaliar o quantitativo solúvel desse componente no corpo d'água. Assim como o manganês e o ferro, o alumínio também está presente no solo da bacia do rio Paraopeba, bem como na constituição do rejeito na sua forma total. A presença natural desse material no corpo d'água está relacionada ao carreamento do solo nos períodos chuvosos. É importante lembrar que as variações de alumínio dissolvido na bacia não foram correlacionadas diretamente com a presença do rejeito.

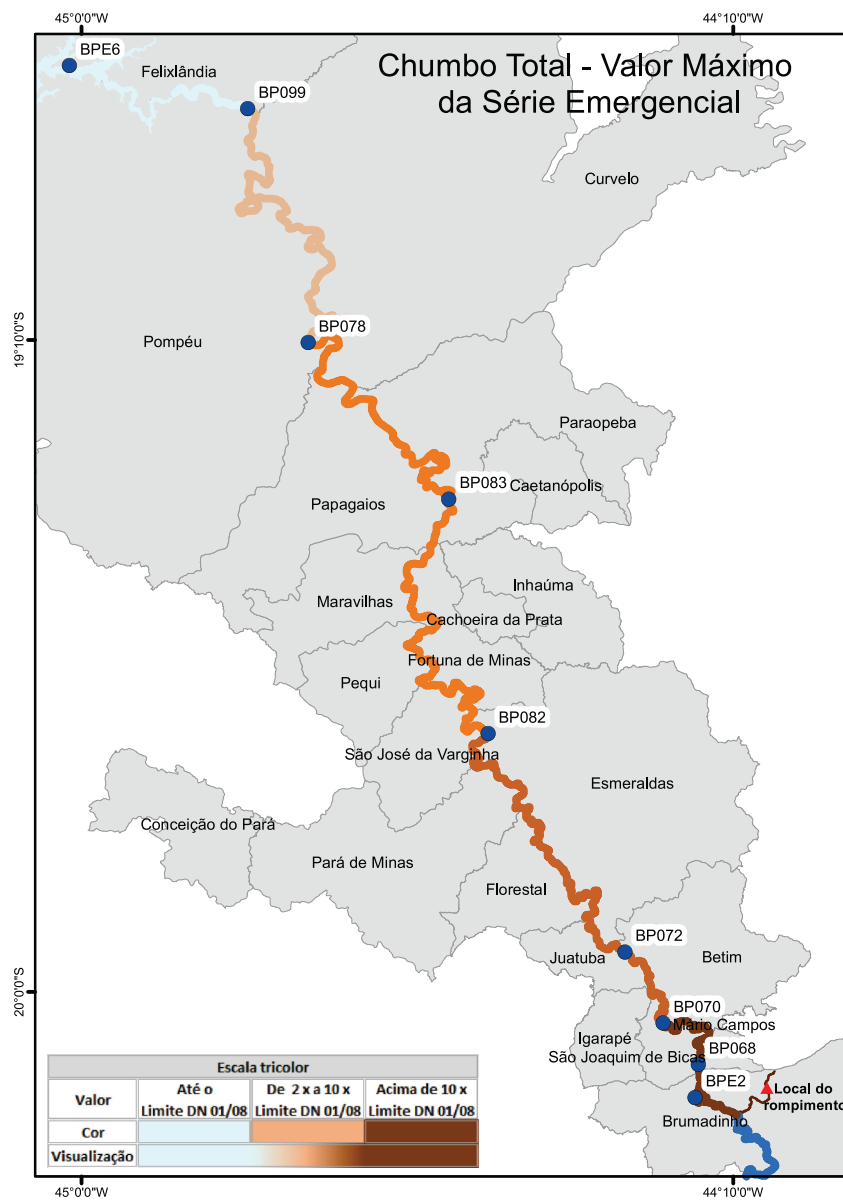
Chumbo Total

Os parâmetros chumbo total e mercúrio total também são utilizados para mensurar o quantitativo desses contaminantes no corpo d'água. As concentrações de chumbo total se apresentaram acima do limite de permitido pela legislação logo após o desastre. E, o mercúrio total, que não tinha sido detectado historicamente na bacia do Rio Paraopeba, passou a ser identificado em valores também acima do permitido pela legislação, logo após o rompimento da barragem.

Entende-se que a disponibilização desses dois contaminantes para o corpo d'água não têm relação direta com o rejeito proveniente da barragem 1, já que não faziam parte da sua composição. Contudo, a presença desses contaminantes está associada ao arraste de materiais que se misturaram à lama durante a passagem da frente de rejeito e propiciaram um aumento nas concentrações de alguns contaminantes no período pós-desastre.

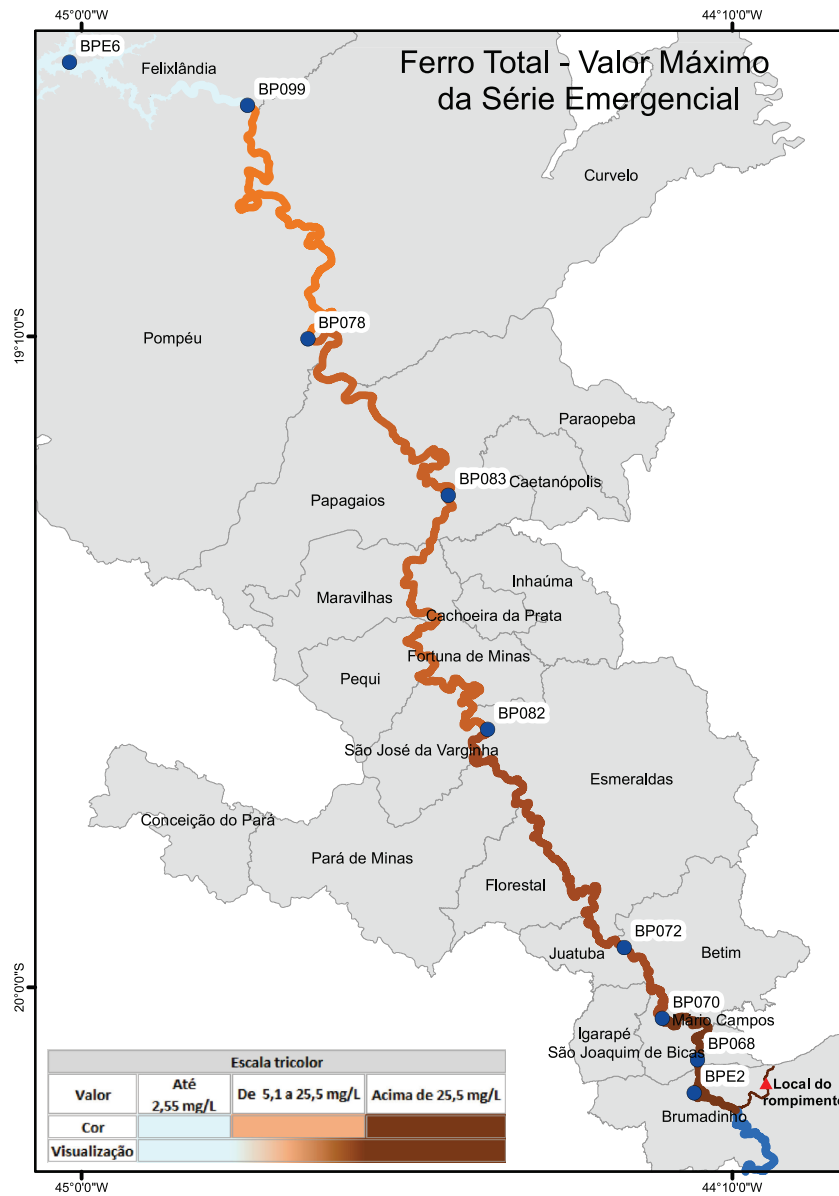
Ferro Total

Os metais ferro total e manganês total estão diretamente relacionados às atividades de mineração desenvolvidas na área do desastre, pois são encontrados no rejeito de minério, sobretudo no minério de ferro. Assim, é necessário medir a quantidade desses metais no rio. Quando encontradas variações significativas dessas substâncias, sobretudo no período que sucedeu o rompimento da barragem 1, pode indicar a contaminação do corpo d'água pelo rejeito.

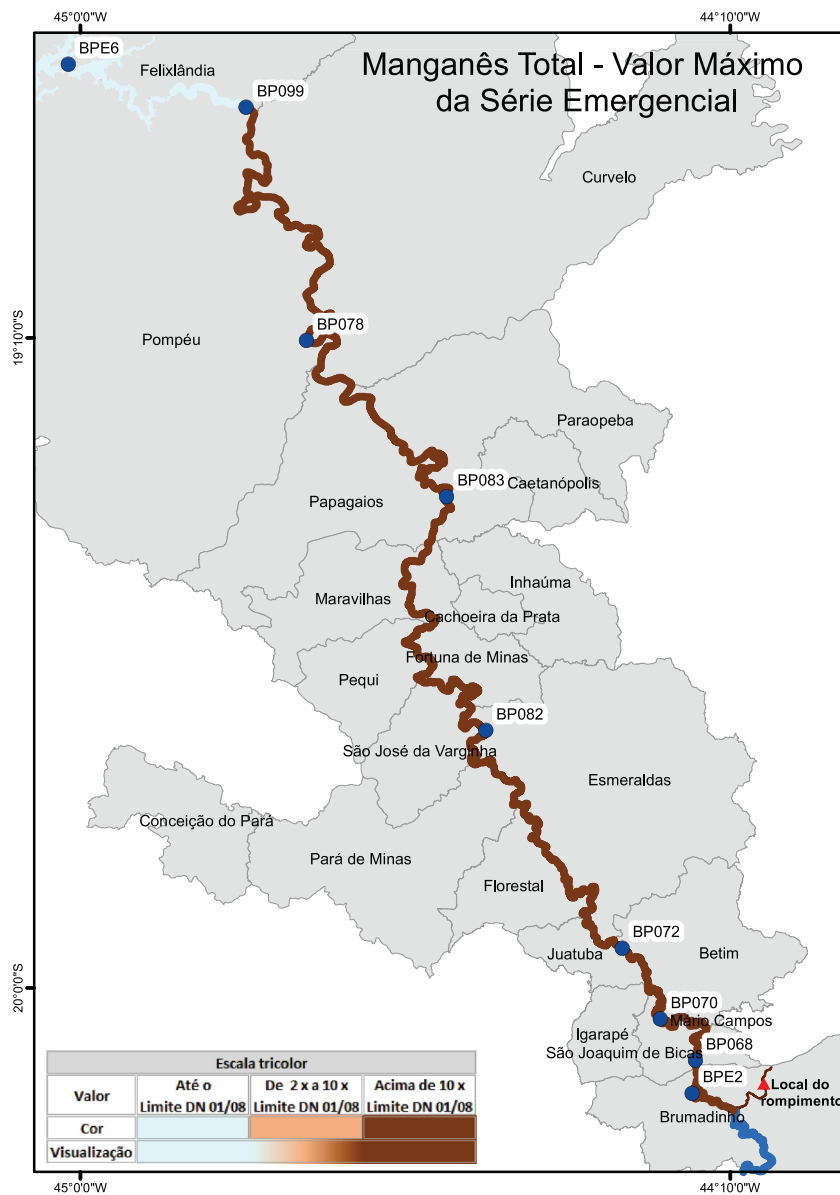
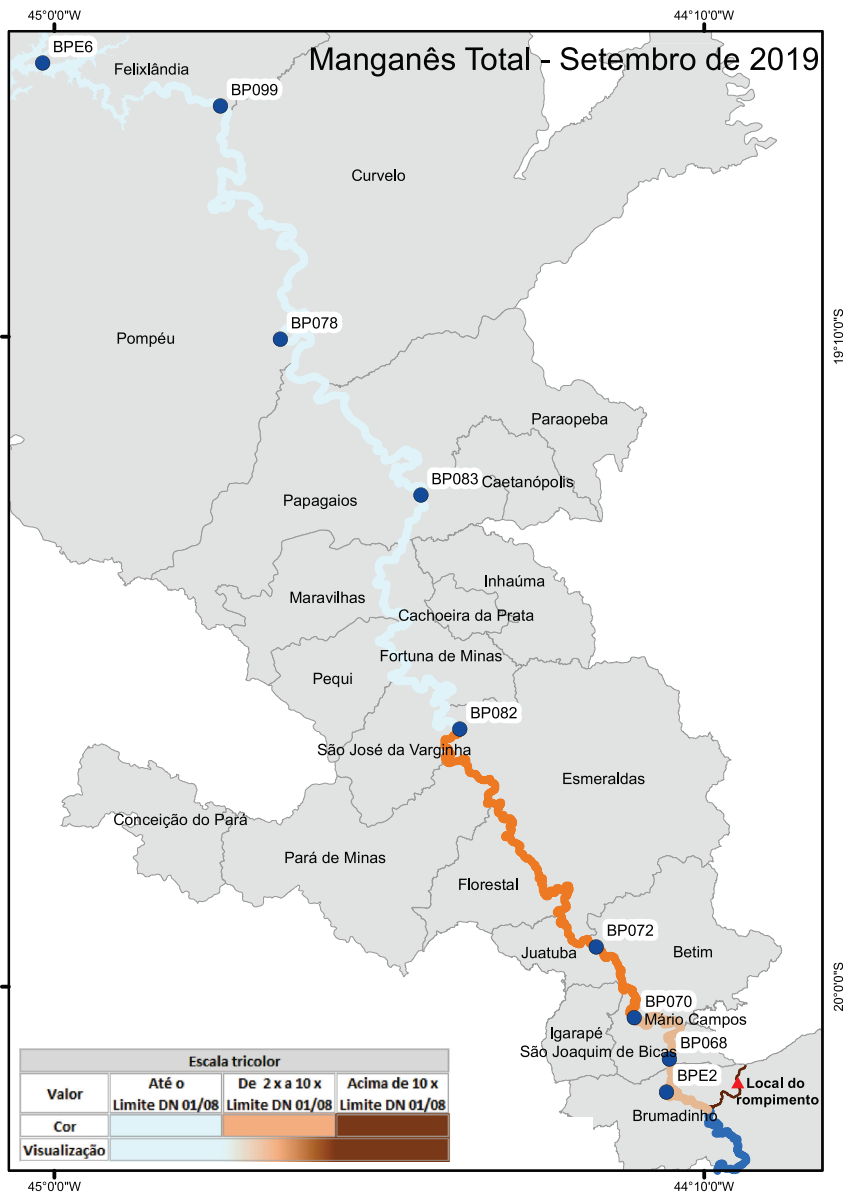
Manganês Total

Contudo, nessa última medição foram verificados resultados de manganês acima do limite da legislação (cerca de 1,5 a 3 vezes) nos trechos 1 e 2 (entre os municípios de Brumadinho e Esmeraldas.) Também foi verificado valores de ferro dissolvido acima dos níveis permitidos na legislação (cerca de 1,1 vezes) no trecho 1 (entre os municípios de Brumadinho e São Joaquim de Bicas) e de alumínio dissolvido (cerca de 1,2 vezes acima) nos trechos 1, 2 e 3 (entre os municípios de Brumadinho e Pompéu). Os metais cádmio e níquel total não foram mais detectados desde o mês de fevereiro e para os parâmetros chumbo e de mercúrio total não há desconformidade desde o mês de março de 2019.
