Edição Especial do Período Chuvoso

Resumo da qualidade das águas nos locais monitorados ao longo do Rio Paraopeba, após o desastre na barragem 1 no complexo da Mina Córrego Feijão da Mineradora Vale/SA, município de Brumadinho - Minas Gerais

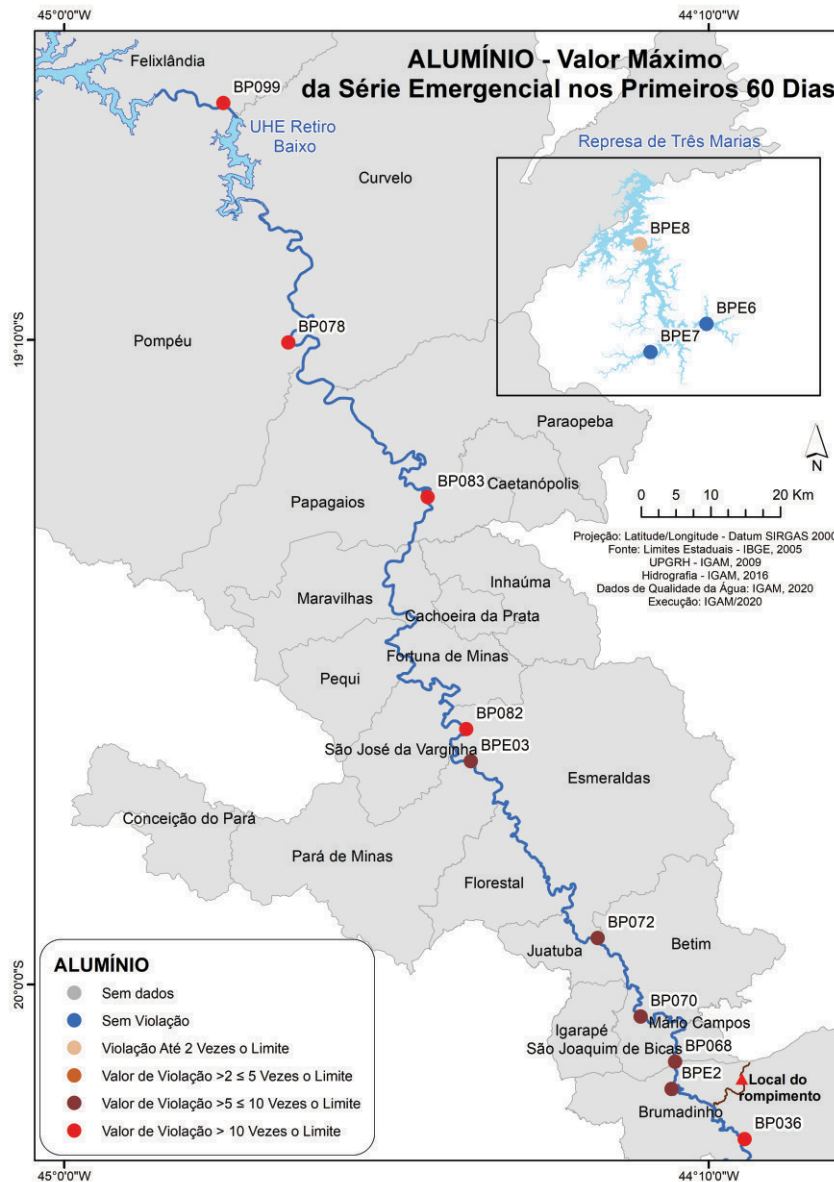
Alumínio Dissolvido

Os resultados de alumínio dissolvido no mês de janeiro apresentaram violações em todos os trechos do rio Paraopeba, incluindo o trecho de montante e na represa de Três Marias. Os resultados apresentaram valores até 18 vezes acima do limite legal (0,1 mg/L) sendo o maior valor registrado (1,86 mg/L) no trecho 2 no dia 20 de janeiro em Betim (BP072). Neste trecho foram registrados valores de alumínio superiores aos medidos à época do desastre, durante a passagem da pluma de rejeitos.

O parâmetro alumínio dissolvido é utilizado para avaliar o quantitativo solúvel desse componente no corpo d'água. Assim como o manganês e o ferro, o alumínio também está presente no solo da bacia do rio Paraopeba, bem como na constituição do rejeito na sua forma total. A presença natural desse material no corpo d'água está relacionada ao carreamento do solo nos períodos chuvosos. É importante lembrar que as variações de alumínio dissolvido na bacia não foram correlacionadas diretamente com a presença do rejeito.

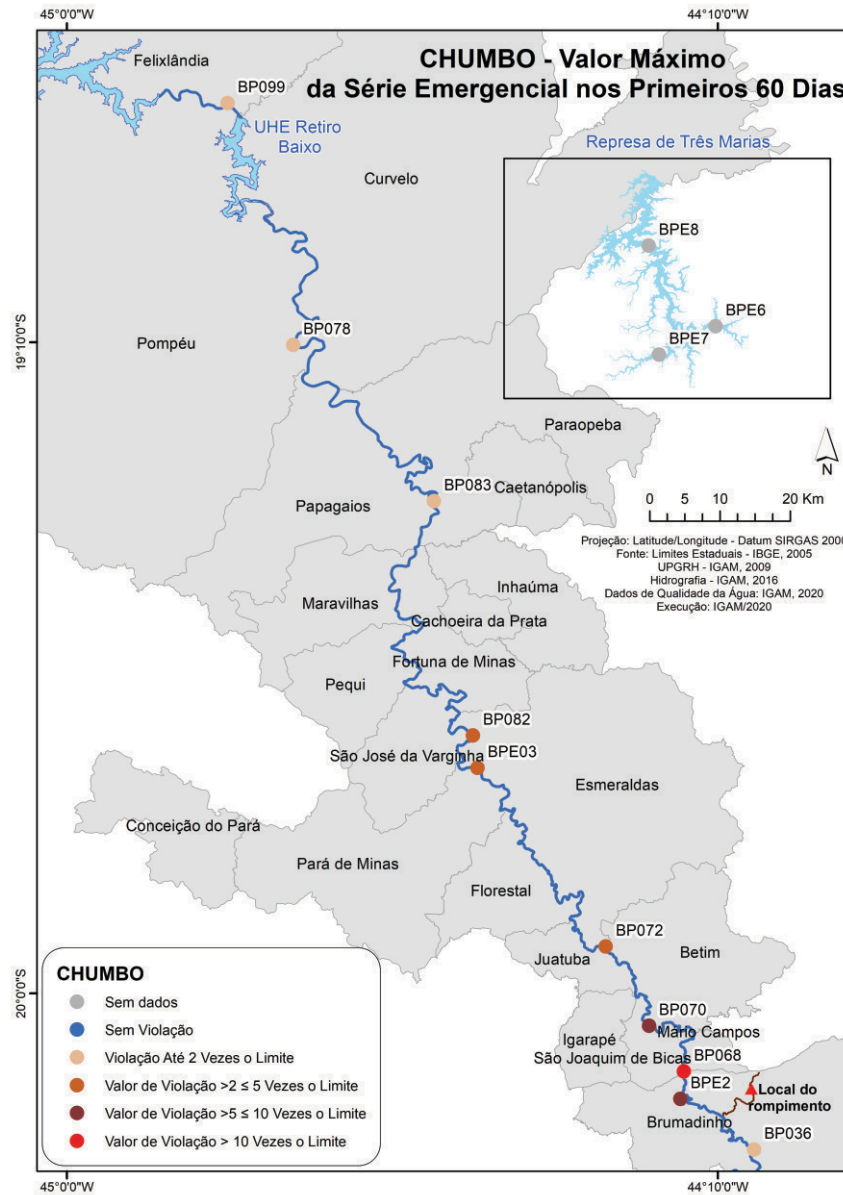
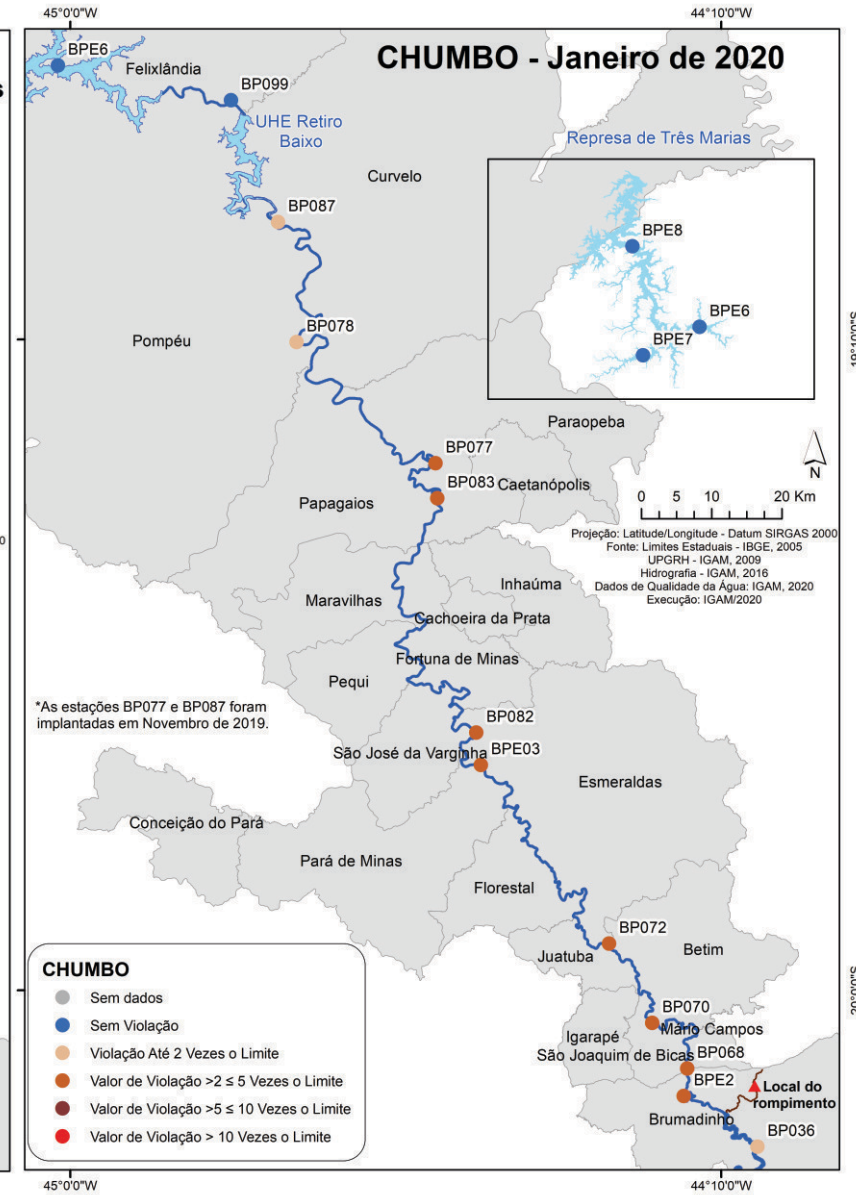
Chumbo

O metal chumbo, que não era identificado na calha do rio Paraopeba desde março de 2019, voltou a registrar resultados em desconformidade, acima do limite legal (0,01 mg/L) a partir de dezembro de 2019 no trecho que vai de Brumadinho a Pompéu, a montante da UHE Retiro Baixo. Em janeiro de 2020 os resultados de chumbo total estiveram acima do limite legal nos trechos 1 a 3 assim como no trecho de montante (BP036). Foram registrados valores até 4 vezes acima do limite legal sendo o maior valor (0,042 mg/L) obtido na estação BP072 no dia 17/01. Para o parâmetro mercúrio total não há desconformidade desde o mês de março de 2019.

Os parâmetros chumbo total e mercúrio total também são utilizados para mensurar o quantitativo desses contaminantes no corpo d'água. As concentrações de chumbo total se apresentaram acima do limite de permitido pela legislação logo após o desastre. E, o mercúrio total, que não tinha sido detectado historicamente na bacia do Rio Paraopeba, passou a ser identificado em valores também acima do permitido pela legislação, logo após o rompimento da barragem.

Entende-se que a disponibilização desses dois contaminantes para o corpo d'água não têm relação direta com o rejeito proveniente da barragem 1, já que não faziam parte da sua composição. Contudo, a presença desses contaminantes está associada ao arraste de materiais que se misturaram à lama durante a passagem da frente de rejeito e propiciaram um aumento nas concentrações de alguns contaminantes no período pós-desastre.
