Boletim Informativo do cidadão

Nº 09 . Fevereiro . 2020
Belo Horizonte

Qualidade da Água no Rio Paraopeba

Resumo da qualidade das águas nos locais monitorados ao longo do Rio Paraopeba, após o desastre na barragem 1 no complexo da Mina Córrego Feijão da Mineradora Vale/SA, município de Brumadinho - Minas Gerais

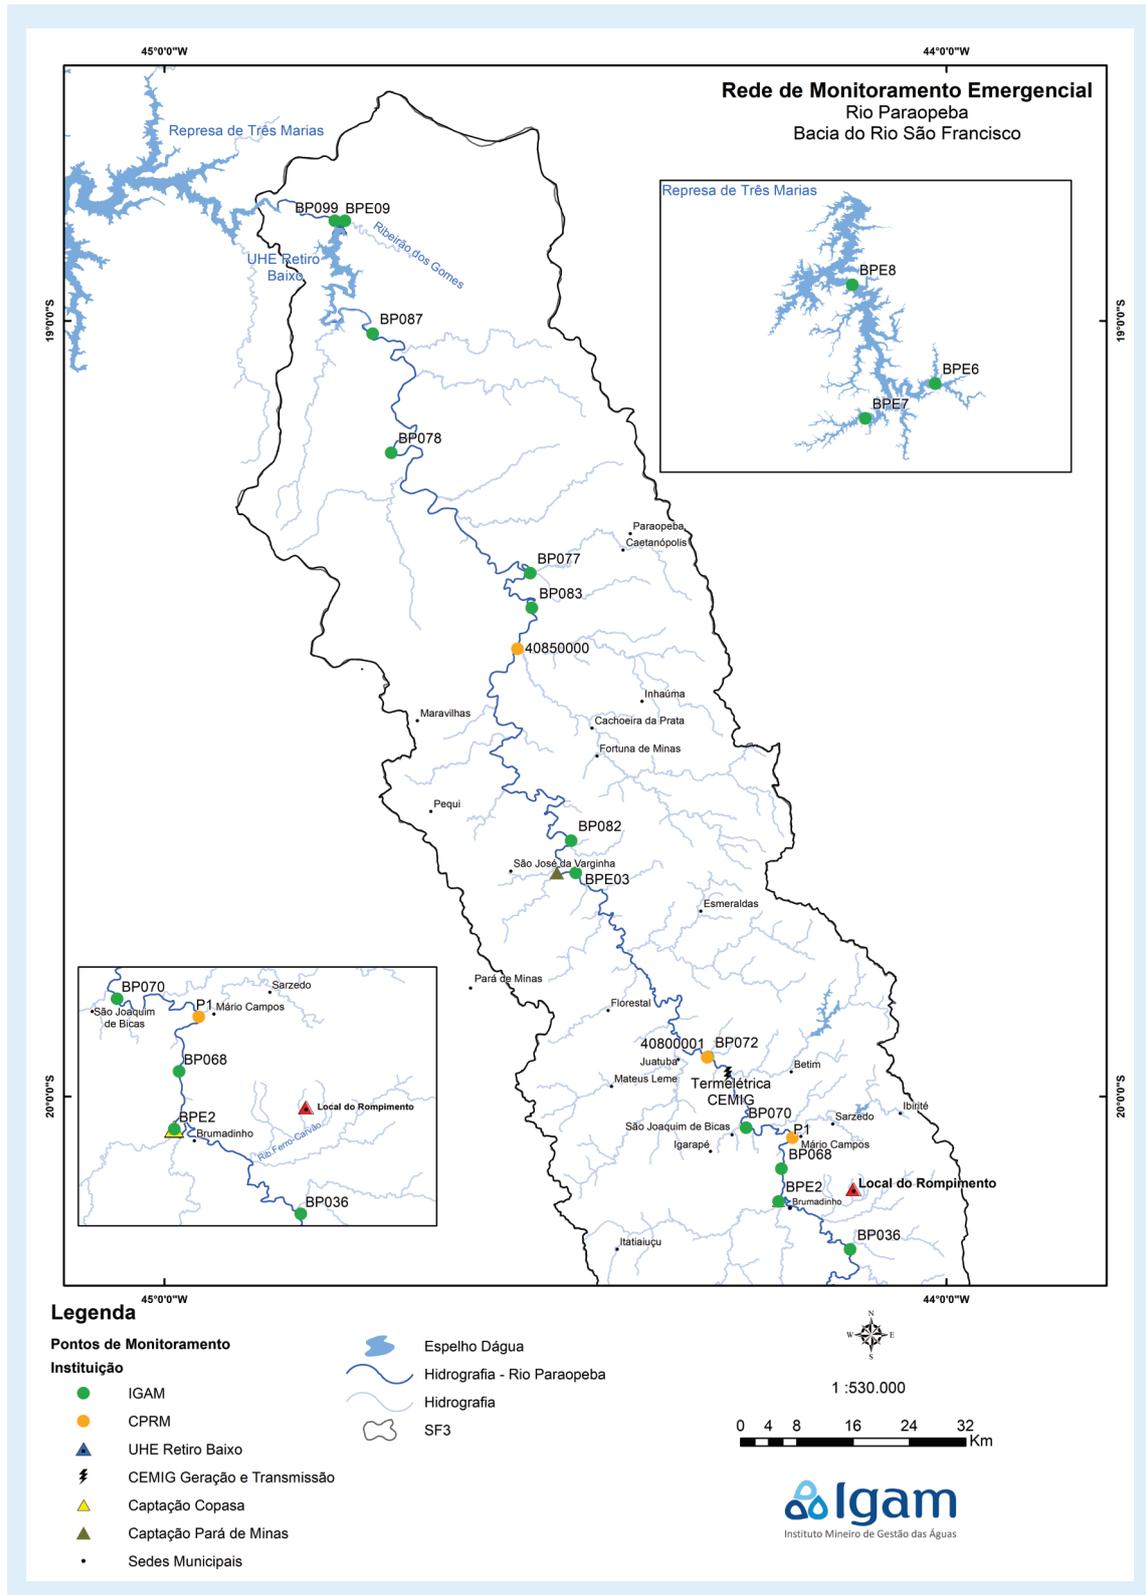
Para a elaboração deste Boletim foram utilizados os pontos de monitoramento localizados na calha do rio Paraopeba, no trecho atingido pelo rompimento em Brumadinho até o Reservatório de Três Marias.

- Montante: estação BP036
- Trecho 1: estações BPE2, BP068 e BP070
- Trecho 2: estações BP072, BPE3, BP082
- Trecho 3: estações BP083, BP077, BP078 e BP087
- Trecho 4: estação BP099
- Trecho 5: estações BPE6, BPE7 e BPE8

O mapa a seguir mostra as localizações das estações de monitoramento de qualidade da água do Igam.

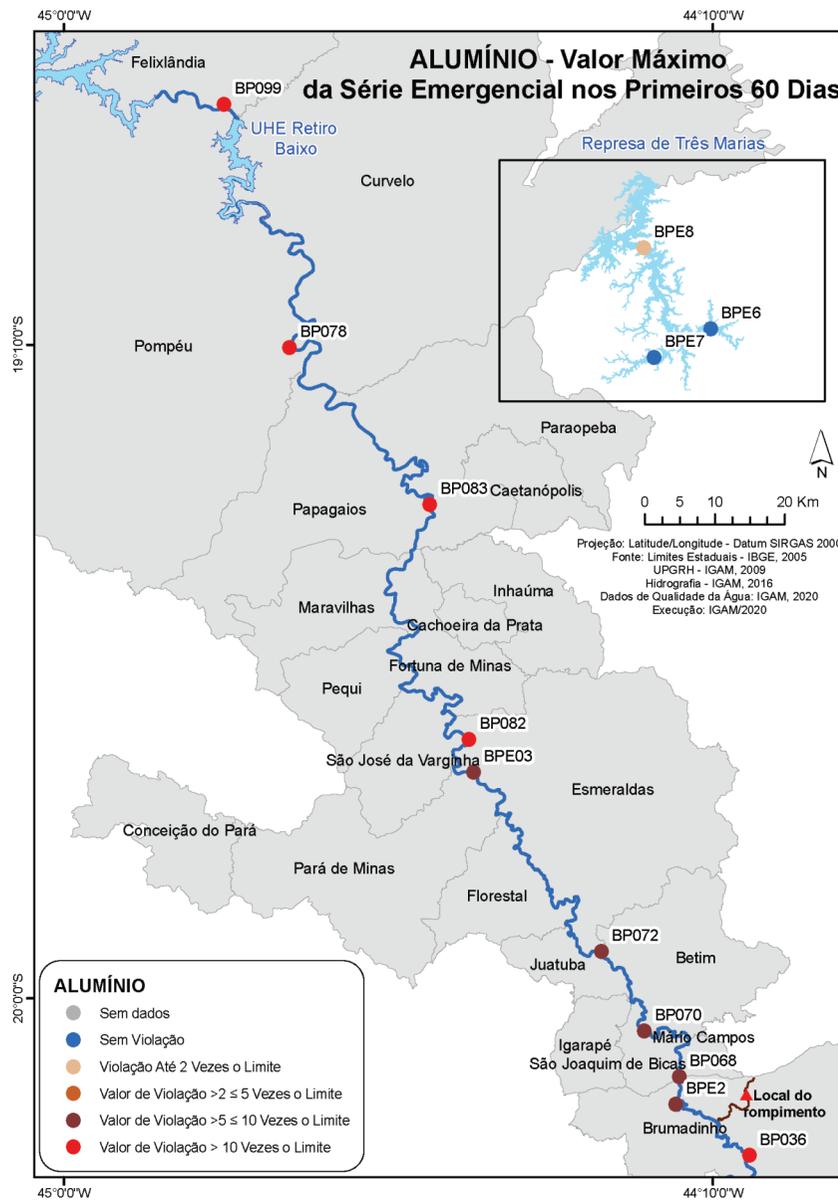
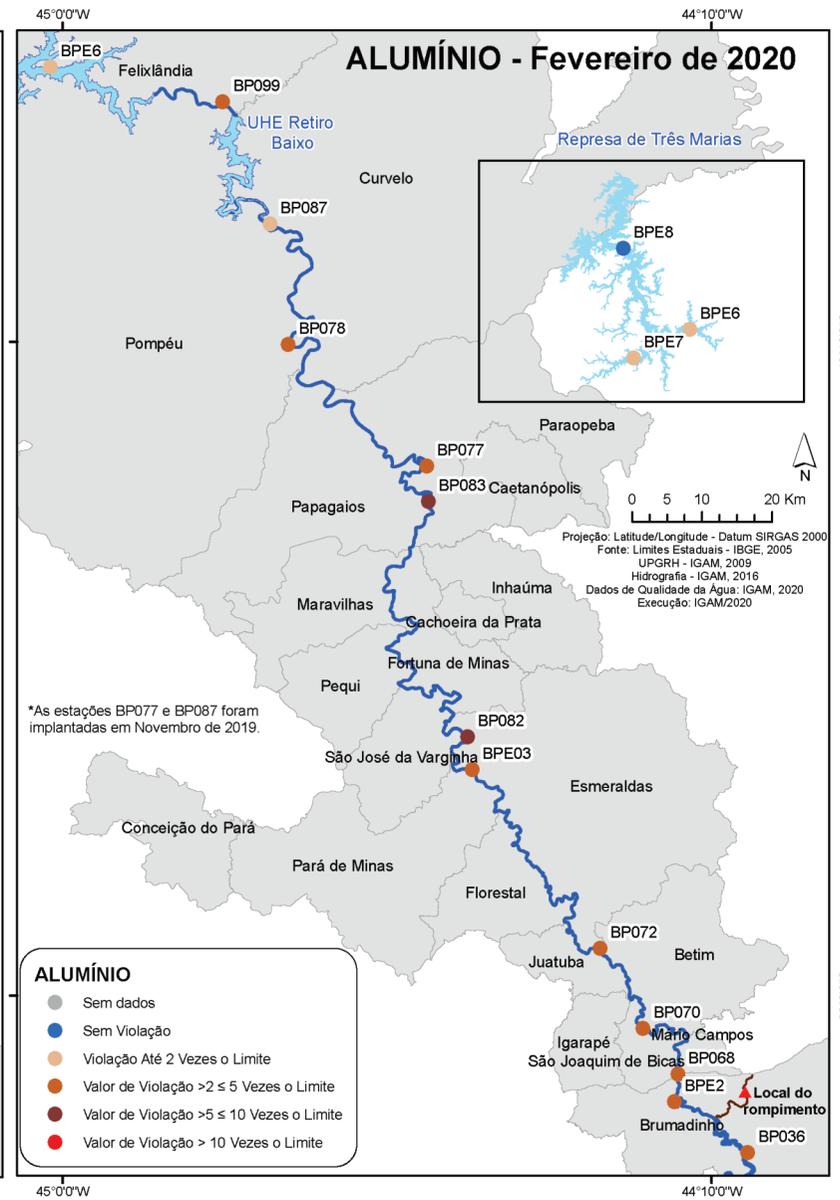
Alumínio Dissolvido

Os resultados de alumínio dissolvido no mês de fevereiro apresentaram violações em todos os trechos do rio Paraopeba, incluindo o trecho de montante e na represa de Três Marias. Os resultados apresentaram valores até 5 vezes acima do limite legal (0,1 mg/L) sendo o maior valor registrado (0,53 mg/L) no trecho 3 no dia 11 de fevereiro em Paraopeba (BP083).

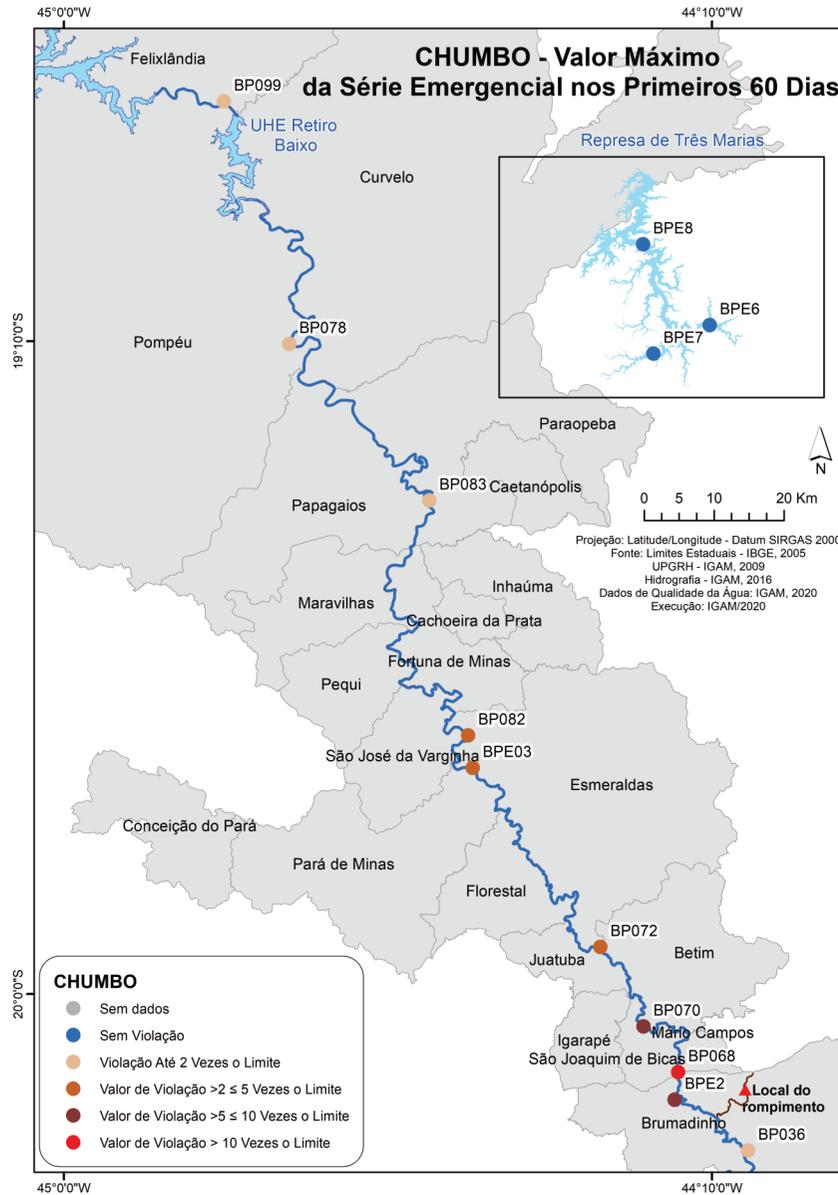
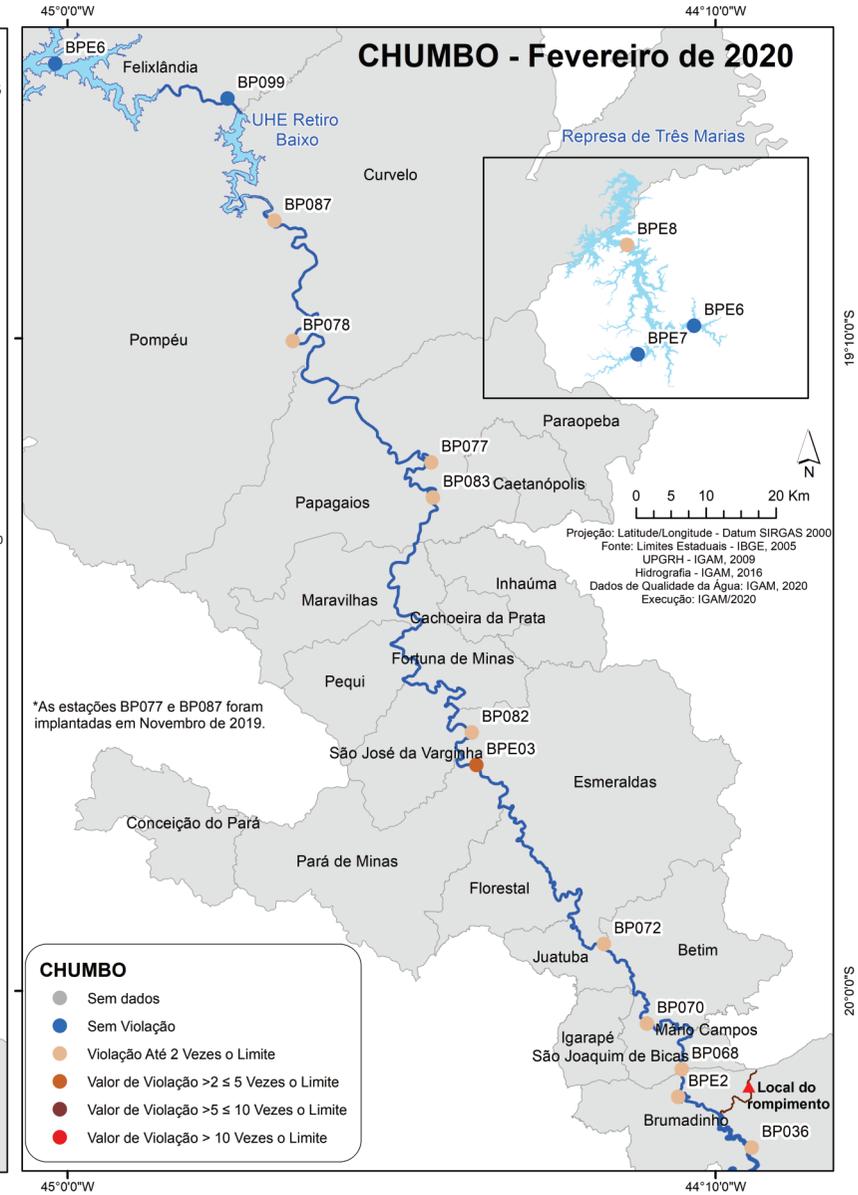
Chumbo

O metal chumbo, que não era identificado na calha do rio Paraopeba desde março de 2019, voltou a registrar resultados em desconformidade, acima do limite legal (0,01 mg/L) a partir de dezembro de 2019 no trecho que vai de Brumadinho a Pompéu, a montante da UHE Retiro Baixo. Em fevereiro de 2020 os resultados de chumbo total estiveram acima do limite legal nos trechos 1 a 3 assim como no trecho de montante (BP036). Foram registrados valores até 4 vezes acima do limite legal sendo o maior valor (0,041 mg/L) obtido na estação BPE3 no dia 27/02 em Esmeraldas. Para o parâmetro mercúrio total não há desconformidade desde o mês de março de 2019.

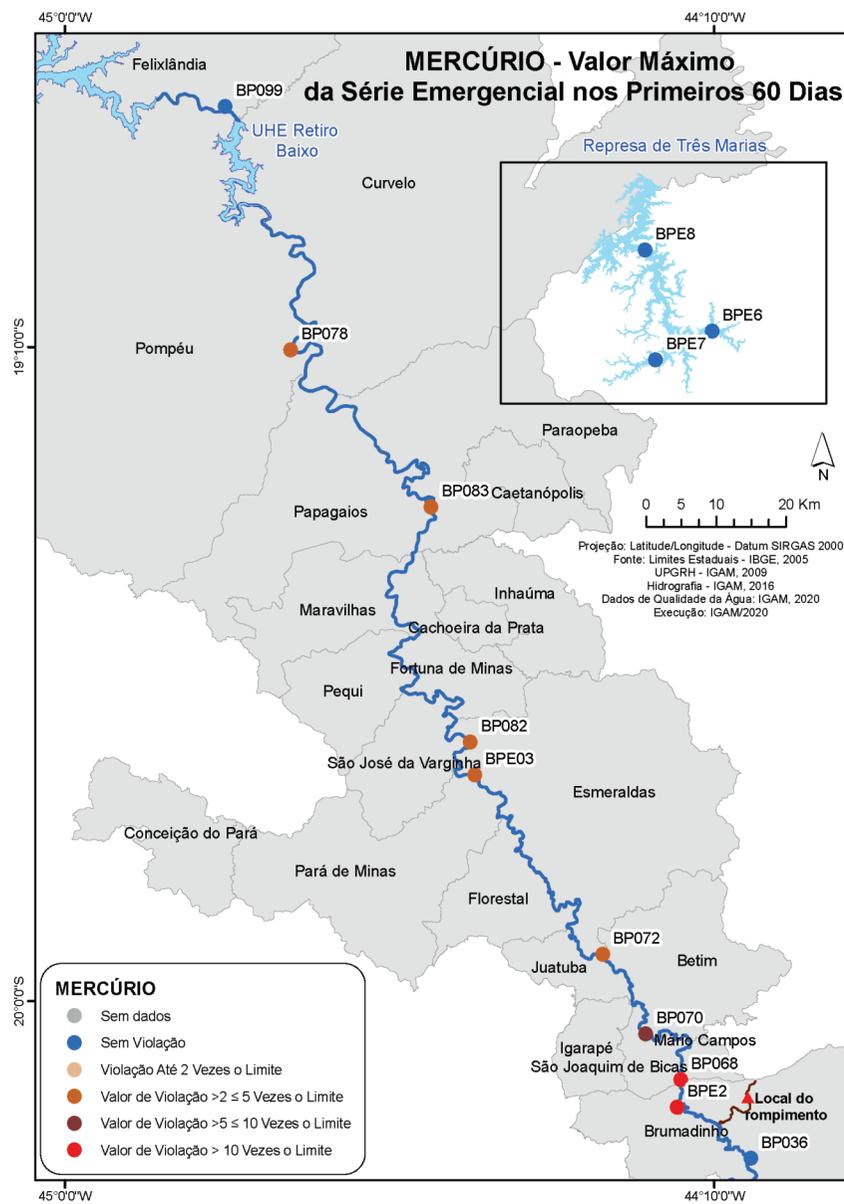
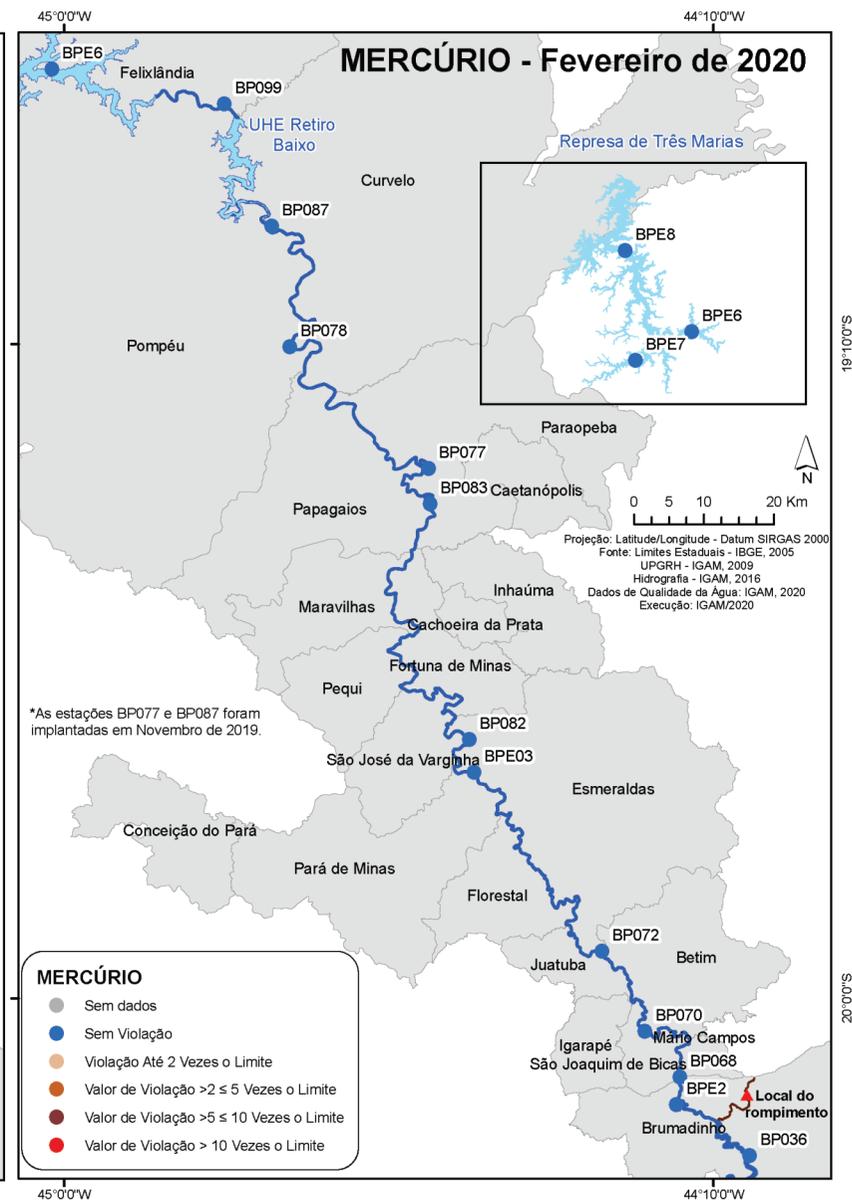
Mercúrio Total

Os parâmetros chumbo total e mercúrio total também são utilizados para mensurar o quantitativo desses contaminantes no corpo d'água. As concentrações de chumbo total se apresentaram acima do limite de permitido pela legislação logo após o desastre. E, o mercúrio total, que não tinha sido detectado historicamente na bacia do Rio Paraopeba, passou a ser identificado em valores também acima do permitido pela legislação, logo após o rompimento da barragem.

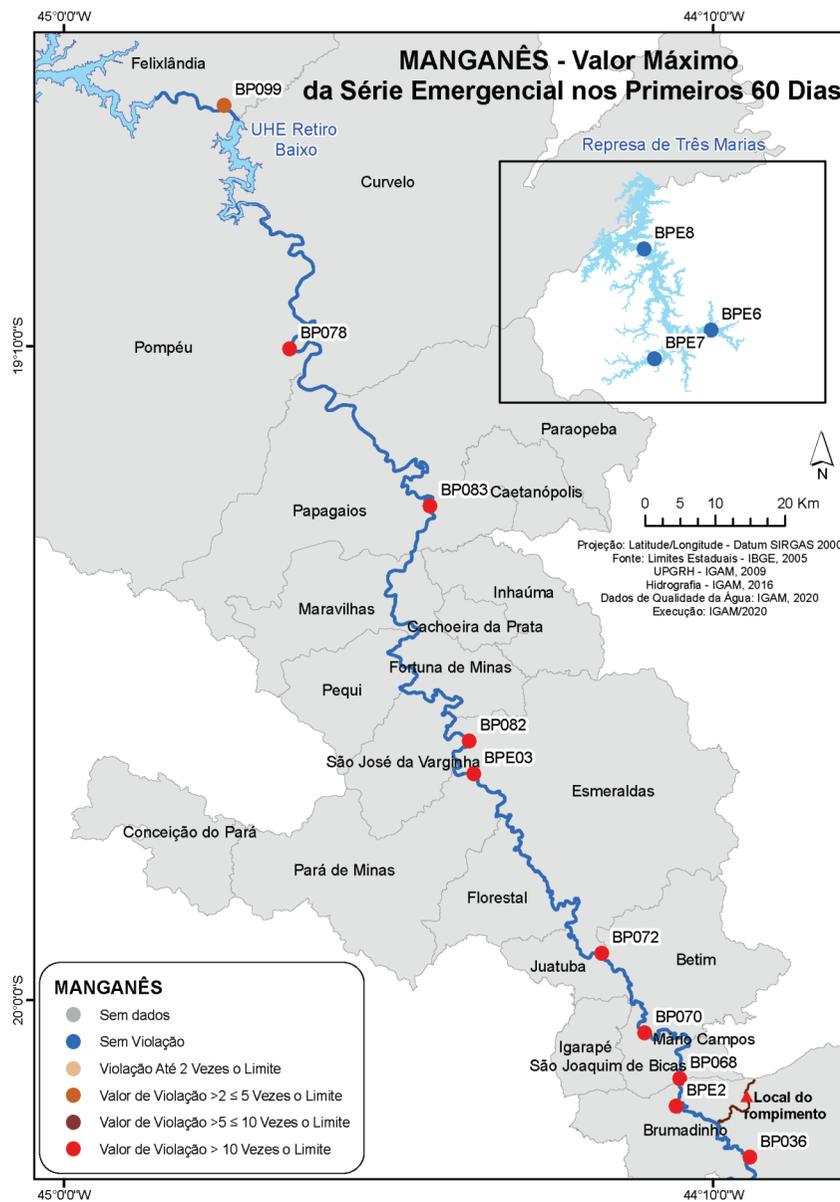
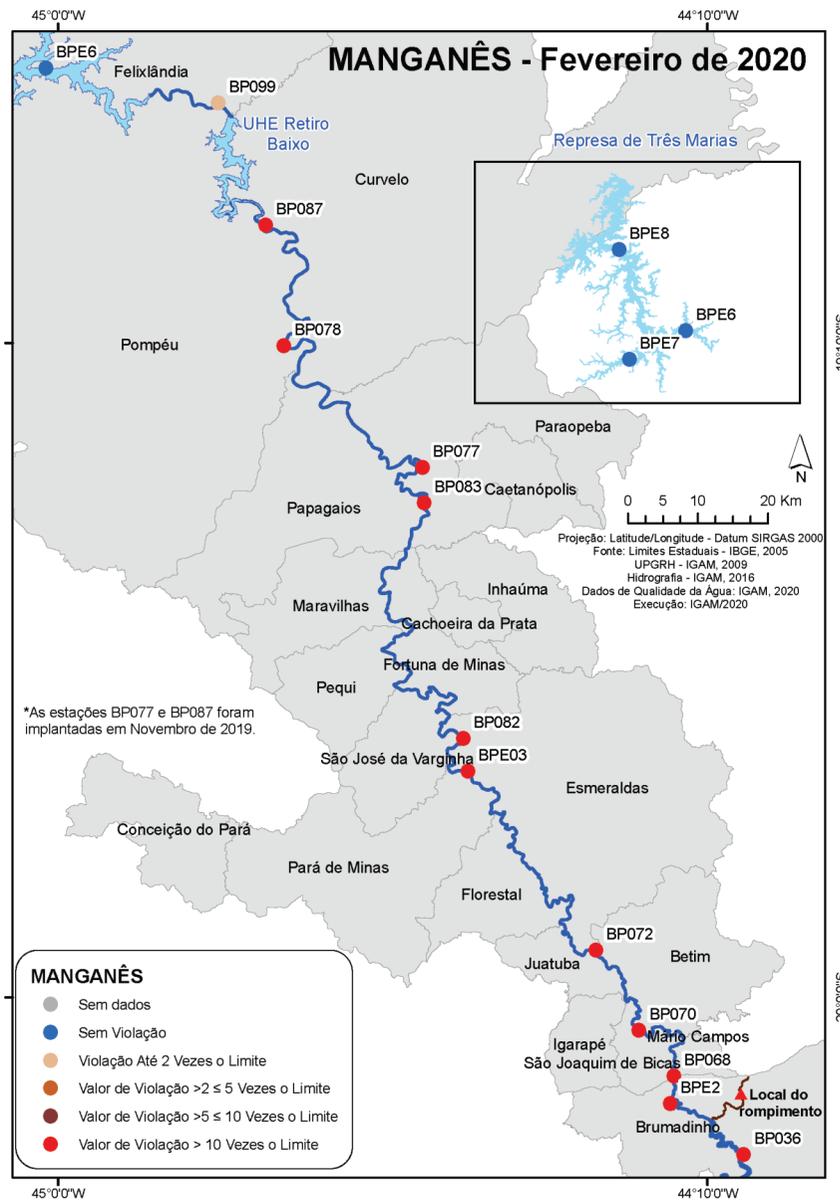
Manganês Total

Assim como a turbidez, os resultados de manganês total também estiveram acima do limite legal nos trechos 1 a 4 bem como no trecho de montante (BP036). Os resultados chegaram a aproximadamente 28 vezes o limite estabelecido na legislação, sendo o maior valor registrado no trecho de montante (BP036) no dia 27 de fevereiro.

Destaca-se que na última medição nos trechos 1 a 3 houve redução nos valores de manganês total, sobretudo os trechos 1 e 2. Contudo os resultados ainda estão acima do limite legal (variando de 14 a 16 vezes acima). O trecho 4, localizado após Retiro Baixo também apresentou redução nos valores de manganês em comparação ao mês de janeiro ficando cerca de 1,4x acima do limite legal. No trecho 5, os valores de manganês foram inferiores ao limite legal (0,1 mg/L).
