# Boletim Informativo do cidadão

Nº 10 . Março . 2020  
Belo Horizonte

## Qualidade da Água no Rio Paraopeba

**Resumo da qualidade das águas nos locais monitorados ao longo do Rio Paraopeba, após o desastre na barragem 1 no complexo da Mina Córrego Feijão da Mineradora Vale/SA, município de Brumadinho - Minas Gerais**

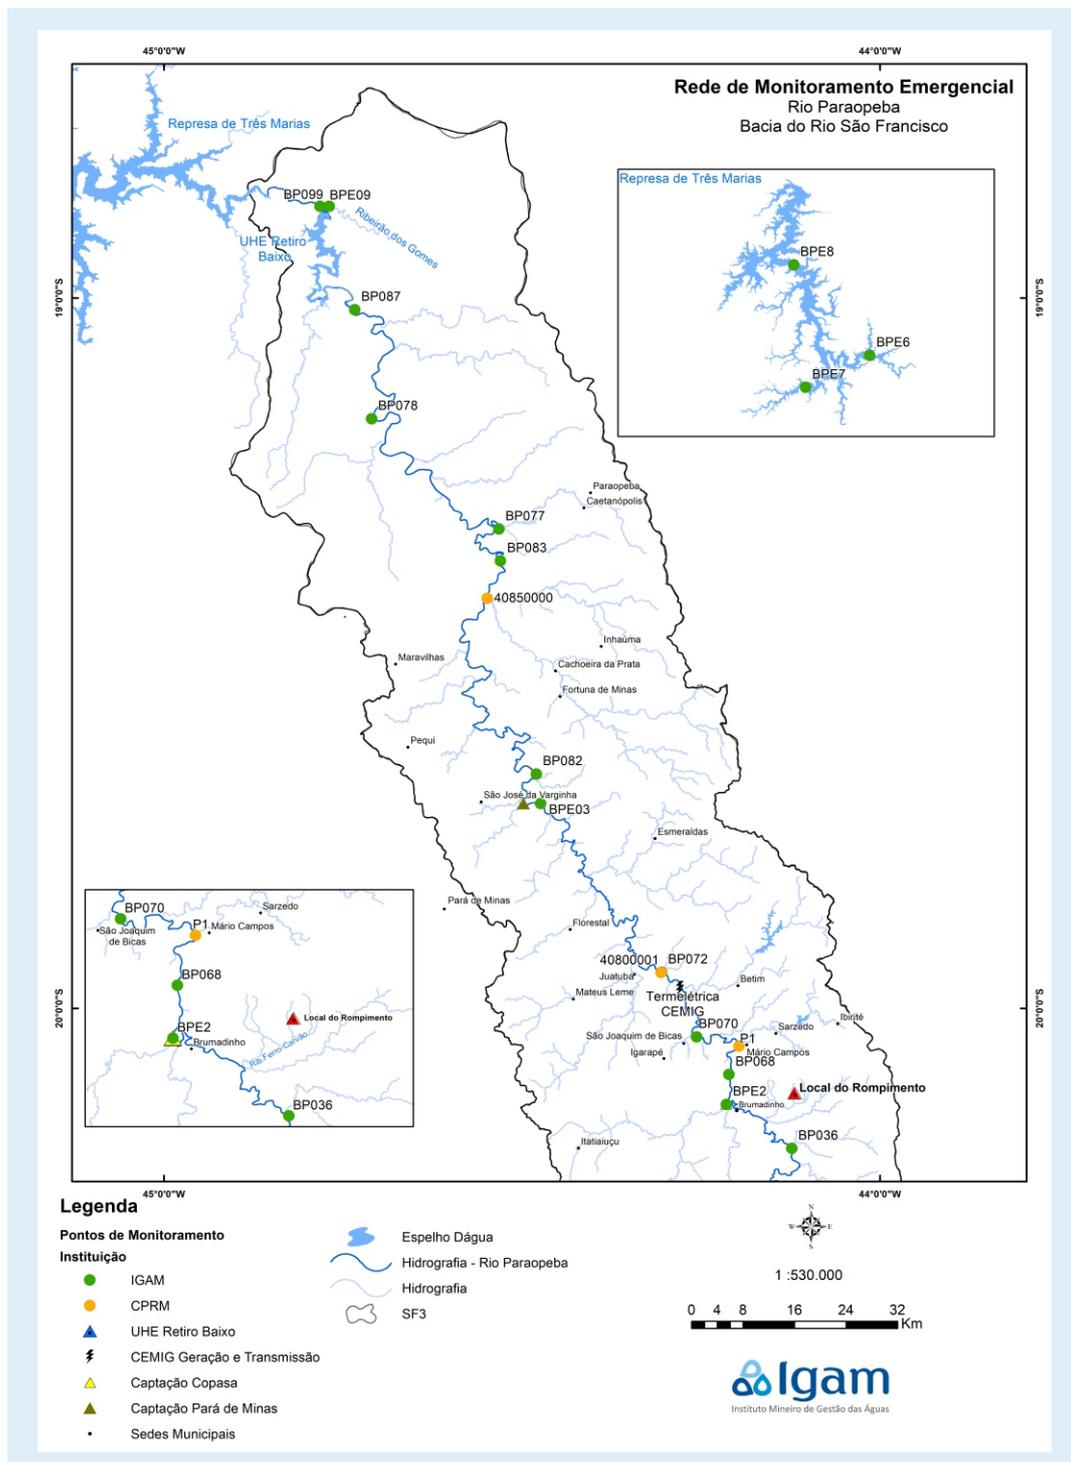
- Montante: estação BP036
- Trecho 1: estações BPE2, BP068 e BP070
- Trecho 2: estações BP072, BPE3, BP082
- Trecho 3: estações BP083, BP077, BP078 e BP087
- Trecho 4: estação BP099
- Trecho 5: estações BPE6, BPE7 e BPE8

O mapa a seguir mostra as localizações das estações de monitoramento de qualidade da água do Igam.

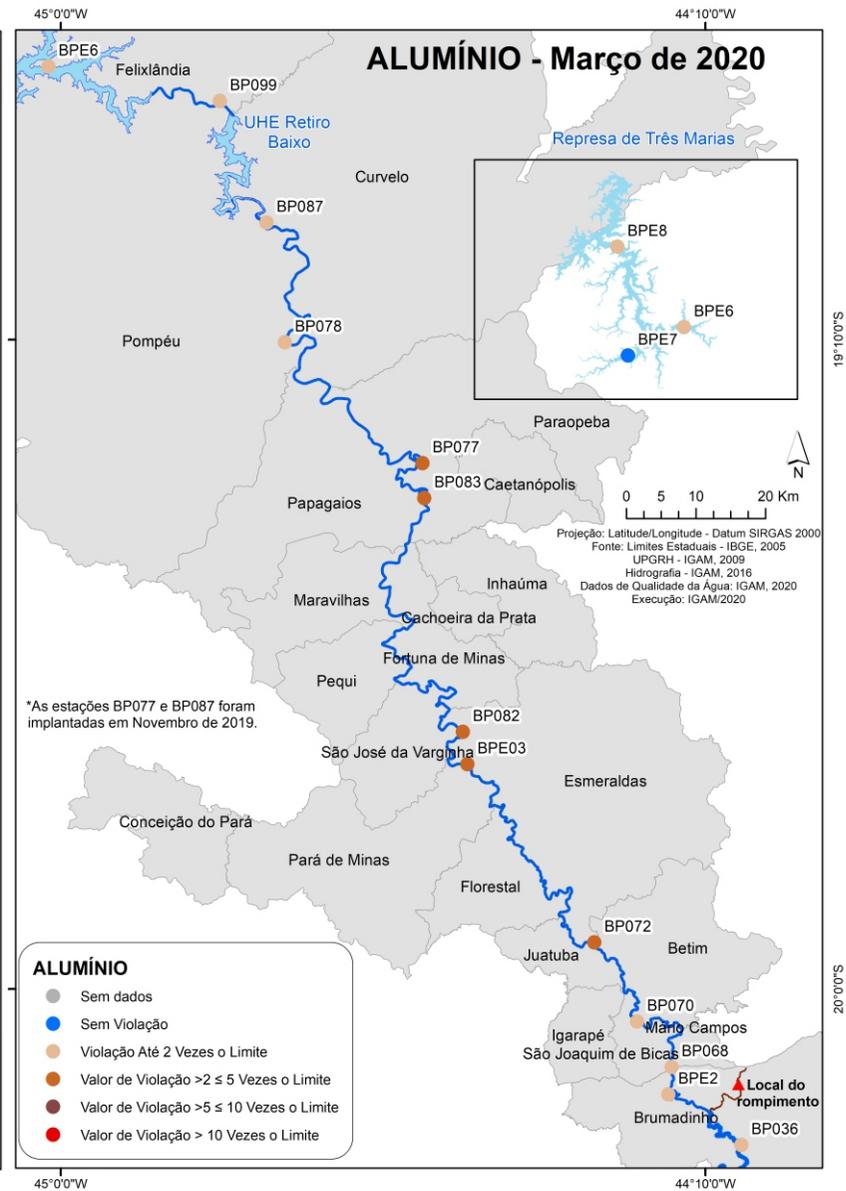
# Alumínio Dissolvido

Os resultados de alumínio dissolvido no mês de março apresentaram violações em todos os trechos do rio Paraopeba, com exceção da estação BPE7, localizada no braço do reservatório de Três Marias, em Abaeté. Os resultados apresentaram valores aproximadamente 2 vezes acima do limite legal (0,1 mg/L) sendo o maior valor registrado (0,24 mg/L) no trecho 2 no dia 09 de março em Betim (Bp072).

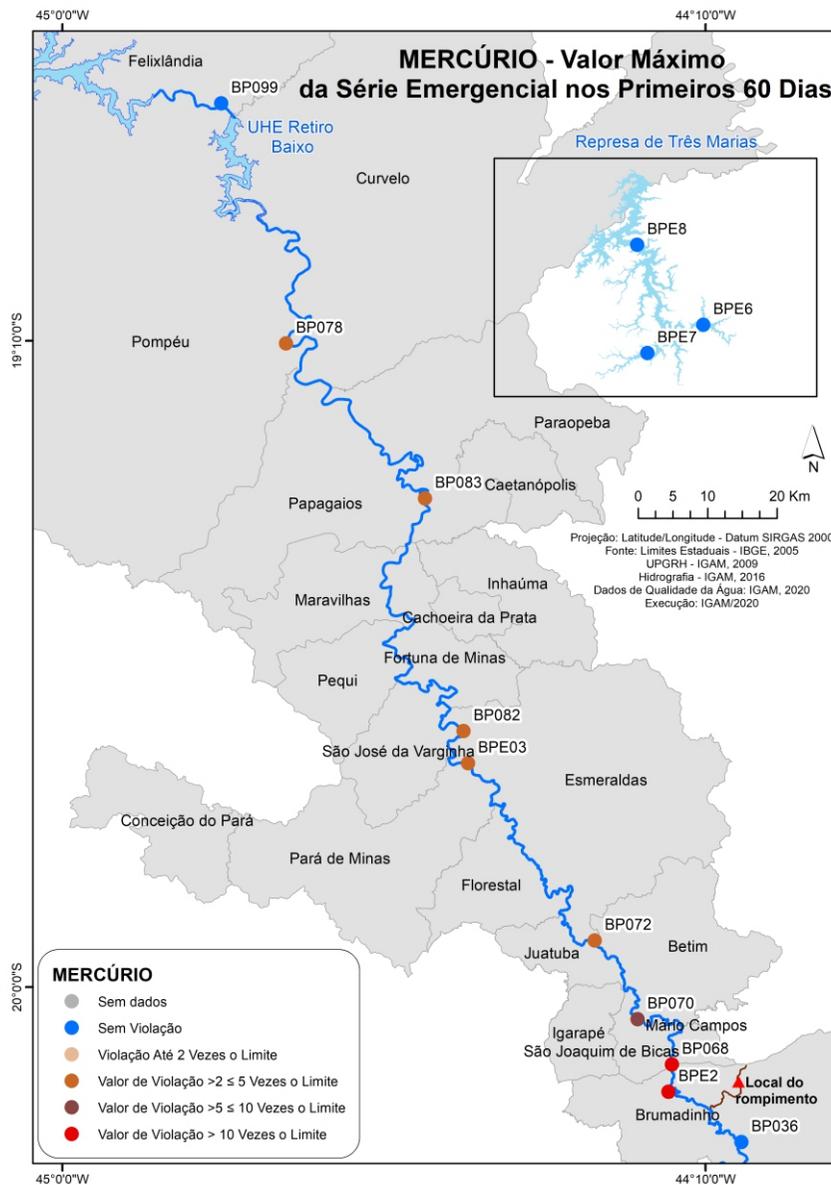
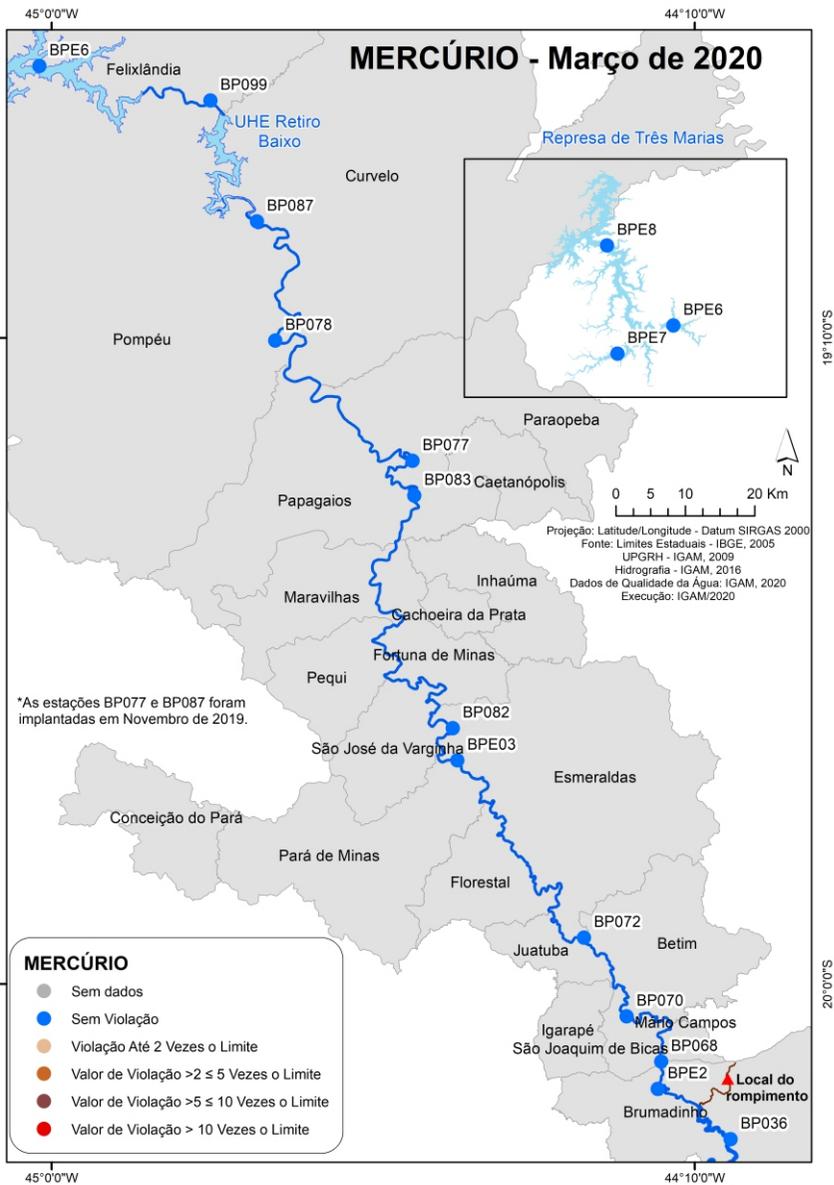
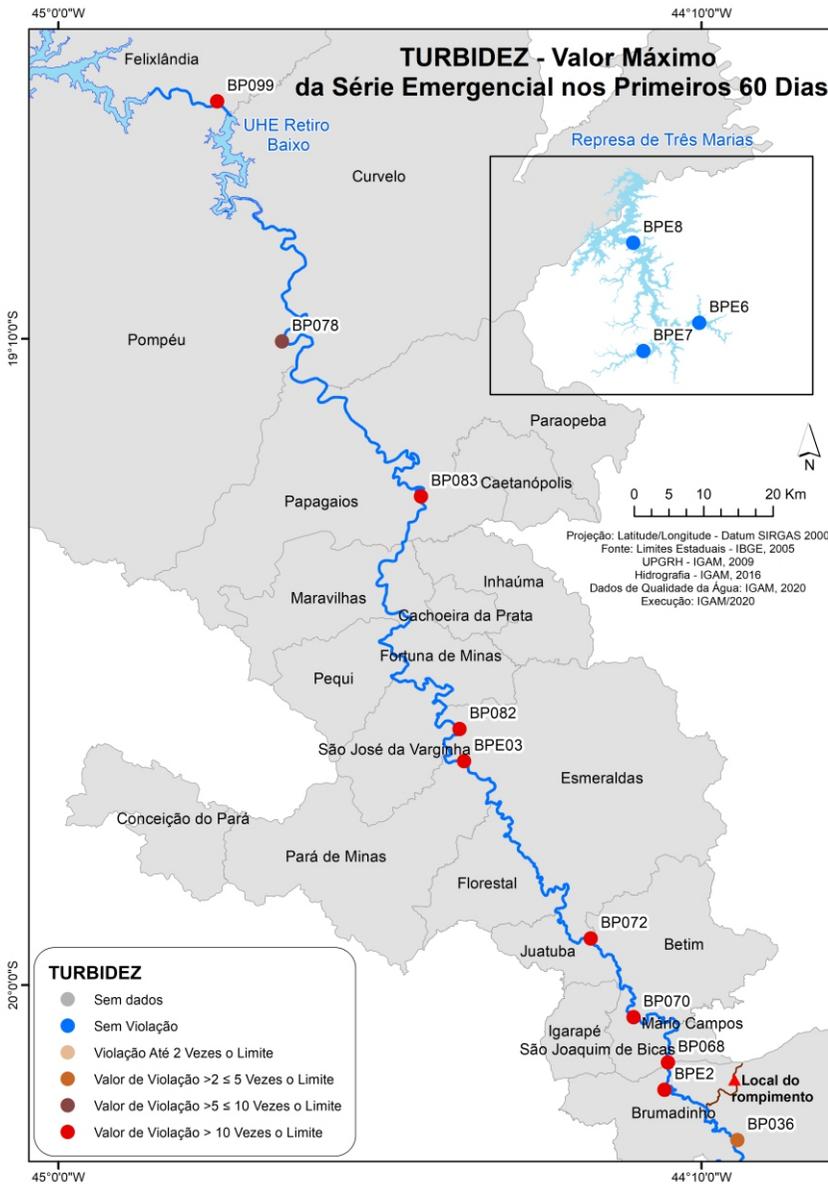
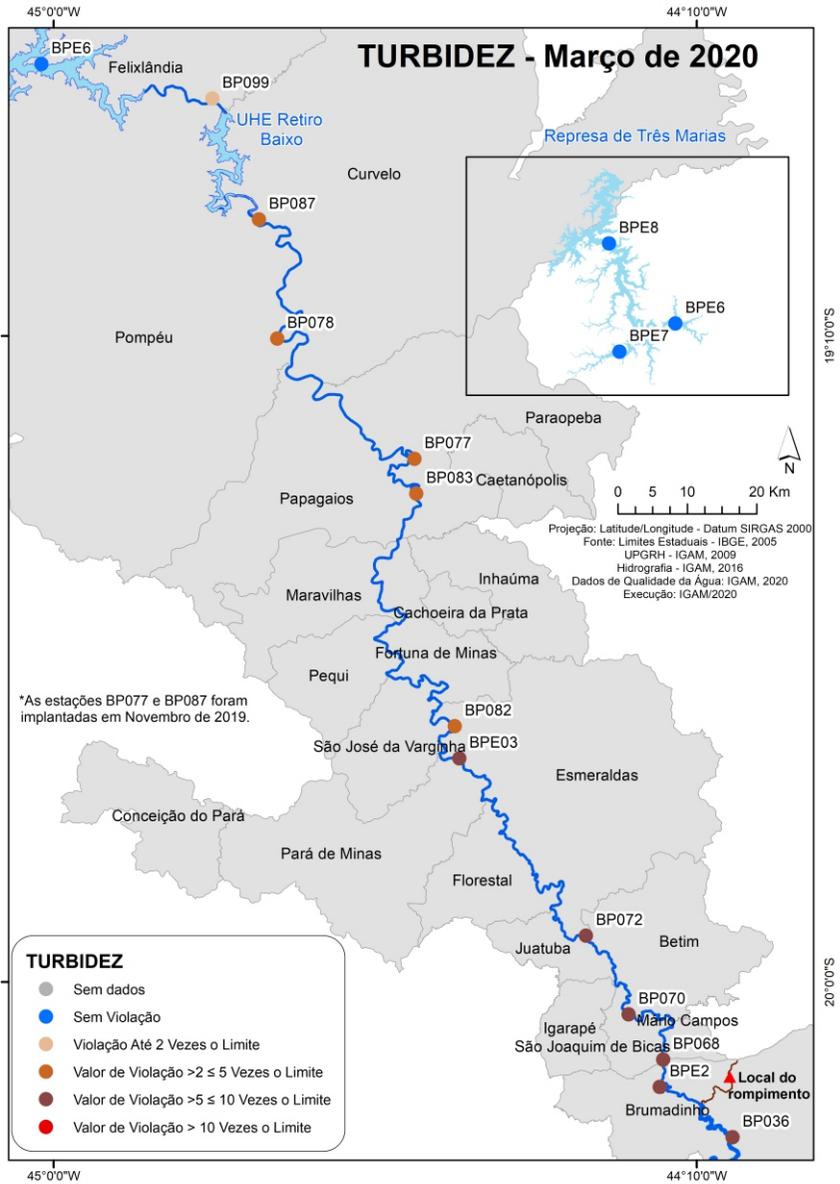
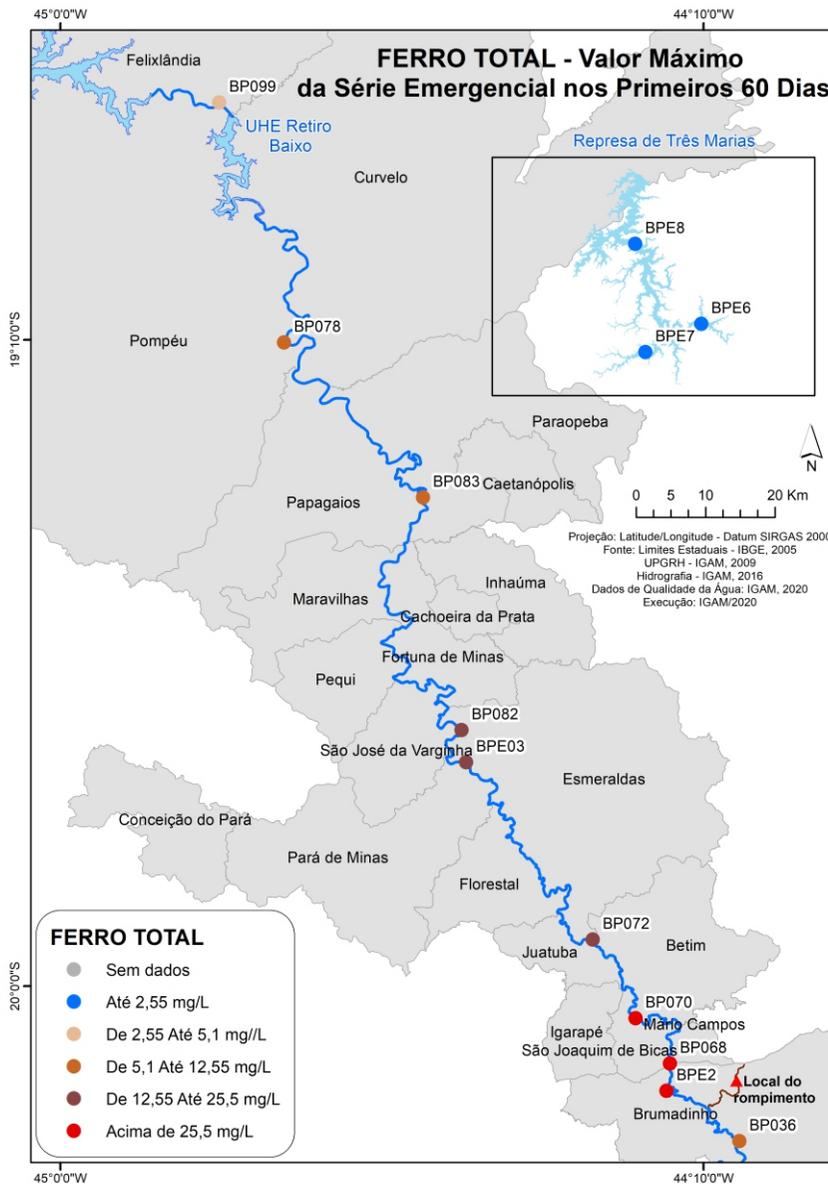
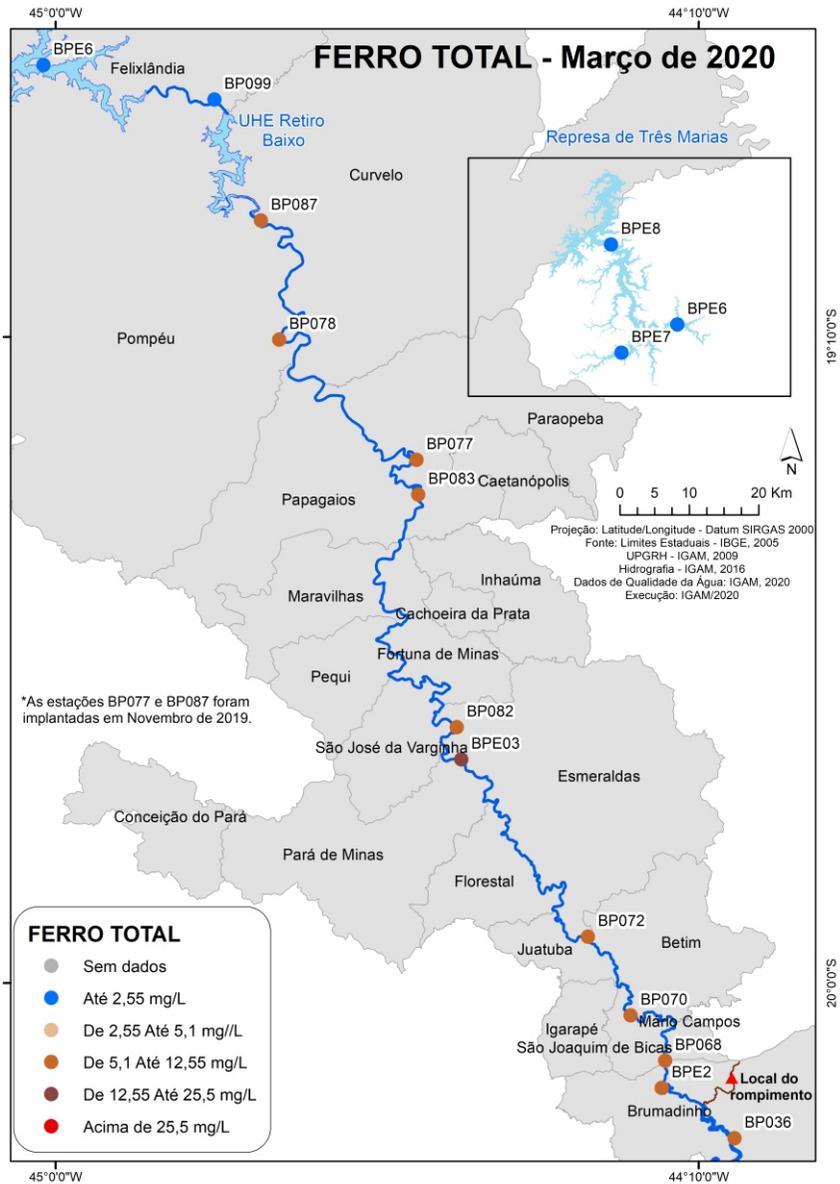
# Mercúrio Total

O metal chumbo, que não era identificado na calha do rio Paraopeba desde março de 2019, voltou a registrar resultados em desconformidade, acima do limite legal (0,01 mg/L) a partir de dezembro de 2019 no trecho que vai de Brumadinho a Pompéu, a montante da UHE Retiro Baixo. Em março de 2020 os resultados de chumbo total estiveram acima do limite legal nos trechos 1 a 3 assim como no trecho de montante (BP036). Os valores registrados acima do limite de classe 2 (0,01 mg/L) estiveram entre 0,011 e 0,019 mg/L, sendo o maior valor (0,019 mg/L) obtido na estação BPE3 no dia 04/03 em Esmeraldas. Para o parâmetro mercúrio total não há desconformidade desde o mês de março de 2019.

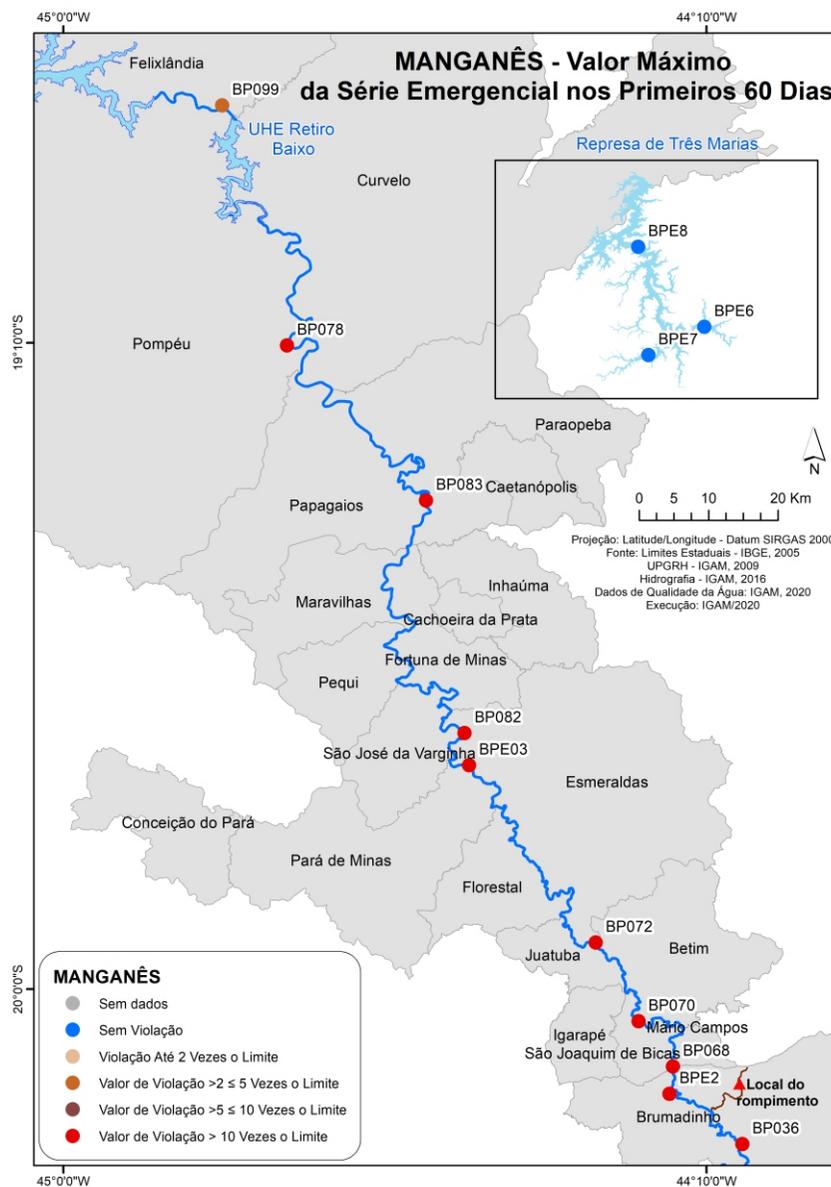
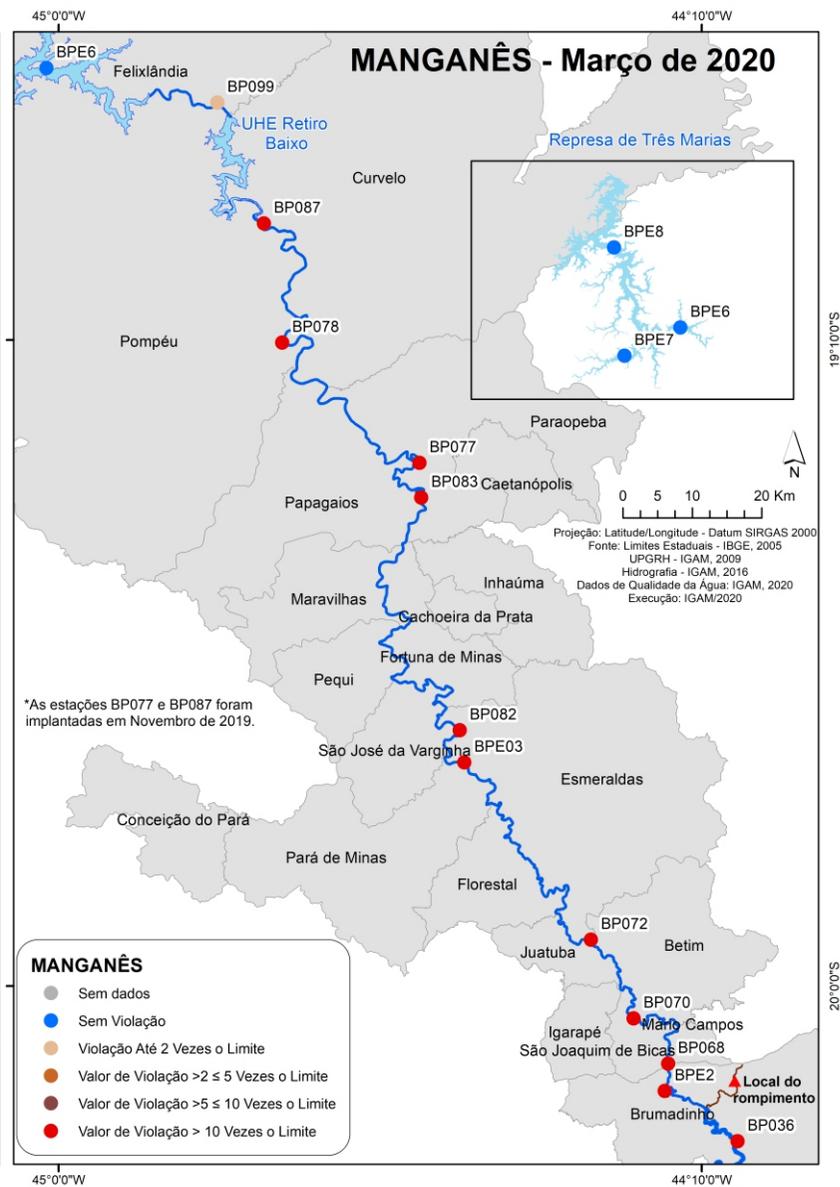
# Manganês Total

Assim como a turbidez, os resultados de manganês total também estiveram acima do limite legal nos trechos 1 a 4 bem como no trecho de montante (BP036). Os resultados chegaram a aproximadamente 34 vezes o limite estabelecido na legislação, sendo o maior valor registrado a montante da captação de Pará de Minas (BPE3) no dia 04 de março.

O trecho 4, localizado após Retiro Baixo apresentou redução nos valores de manganês em comparação ao mês de fevereiro ficando cerca de 1,6 vezes acima do limite legal. No trecho 5, os valores de manganês foram inferiores ao limite legal (0,1 mg/L).
