Resumo da qualidade das águas nos locais monitorados ao longo do Rio Paraopeba, após o desastre na barragem 1 no complexo da Mina Córrego Feijão da Mineradora Vale/SA, município de Brumadinho - Minas Gerais

Apresentação

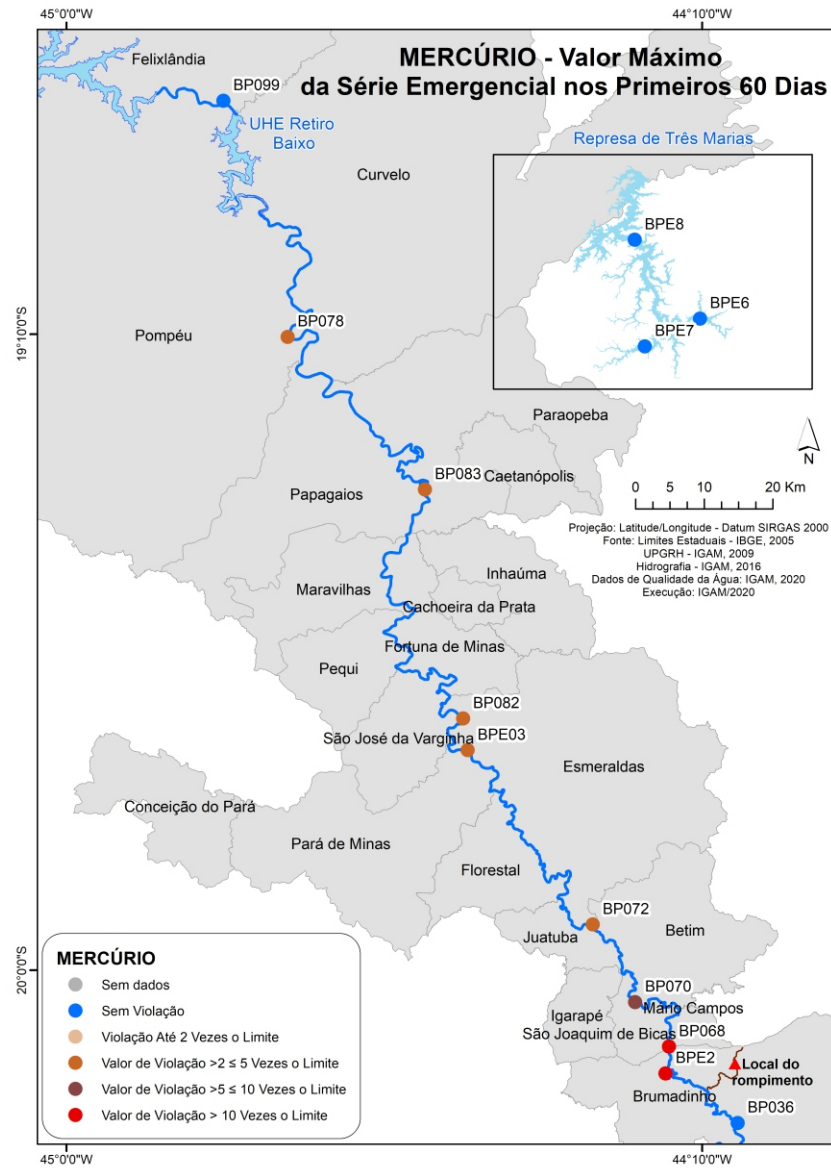
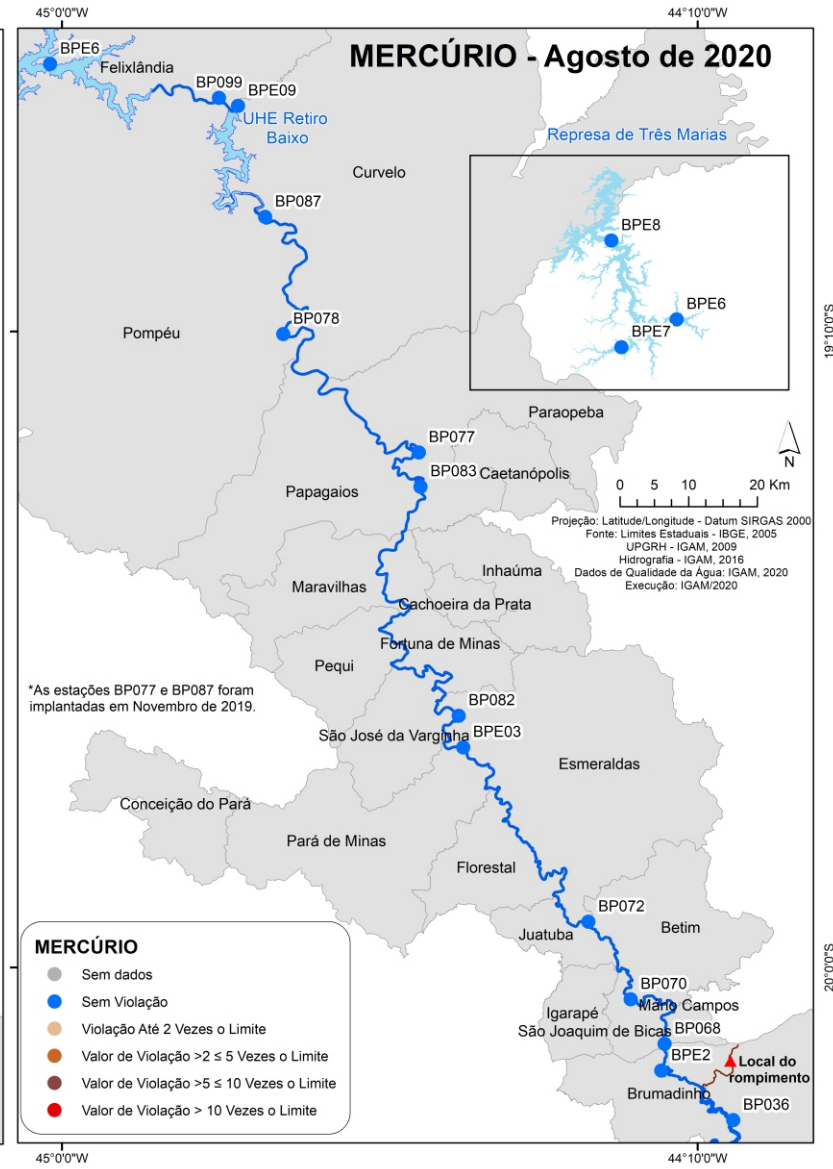
Mercúrio Total

O metal chumbo, que não era identificado na calha do rio Paraopeba desde março de 2019, registrou resultados em desconformidade, acima do limite legal (0,01 mg/L) entre os meses de dezembro de 2019 e abril de 2020 no trecho que vai de Brumadinho a Pompéu, a montante da UHE Retiro Baixo. Contudo, desde o mês de maio de 2020 não há registros de chumbo total no rio Paraopeba (todos os resultados estiveram abaixo do limite de quantificação do método <0,005 mg/L) e consequentemente também abaixo do limite legal para chumbo que é de 0,01 mg/L. Para o parâmetro mercúrio total não há desconformidade desde o mês de abril de 2019.
