Resumo da qualidade das águas nos locais monitorados ao longo do Rio Paraopeba, após o desastre na barragem 1 no complexo da Mina Córrego Feijão da Mineradora Vale/SA, município de Brumadinho - Minas Gerais

Apresentação

Neste boletim, foram considerados os dados do monitoramento mensal de maio, realizado entre os dias 4 e 7 de maio de 2020. Para cada parâmetro foi dado destaque aos valores máximos da série histórica antes do desastre (monitoramento que já era realizado pelo IGAM); os valores máximos e mínimos da série de monitoramento emergencial nos primeiros 60 dias após o desastre para cada ponto de monitoramento; bem como os valores máximos dos meses de abril e maio de 2020.

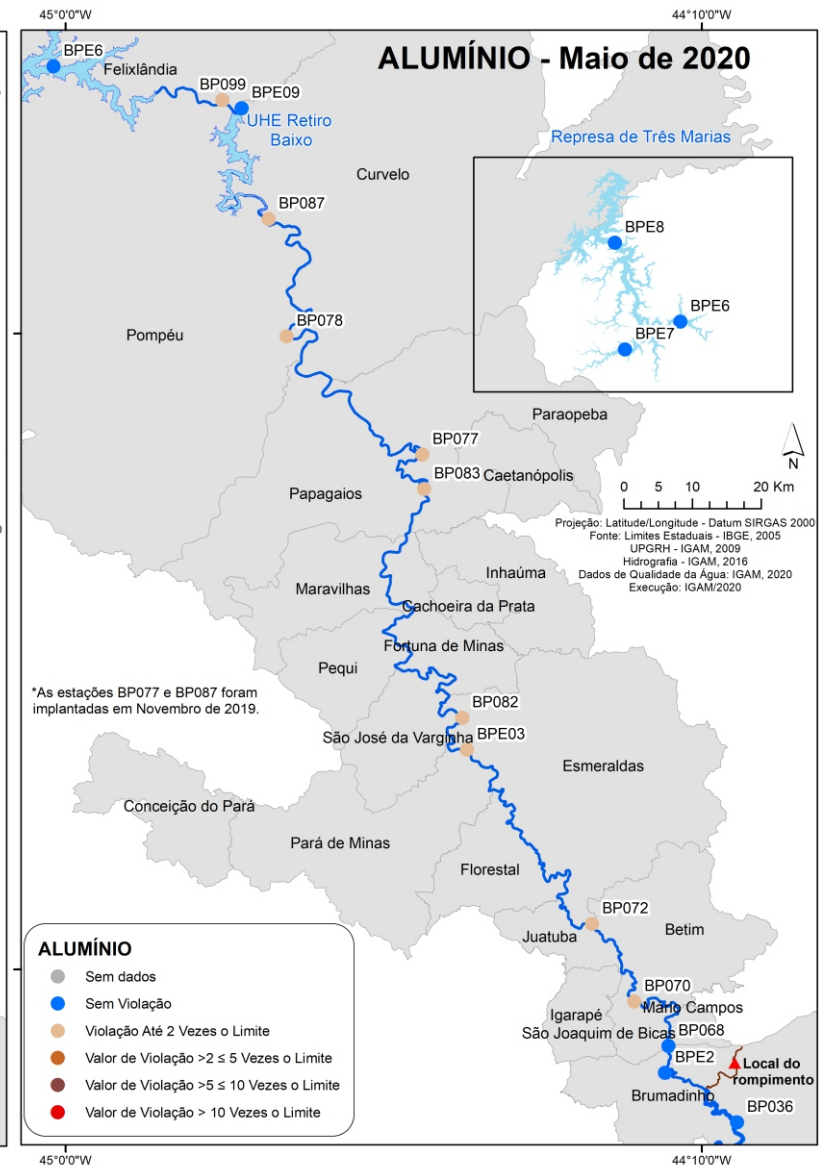
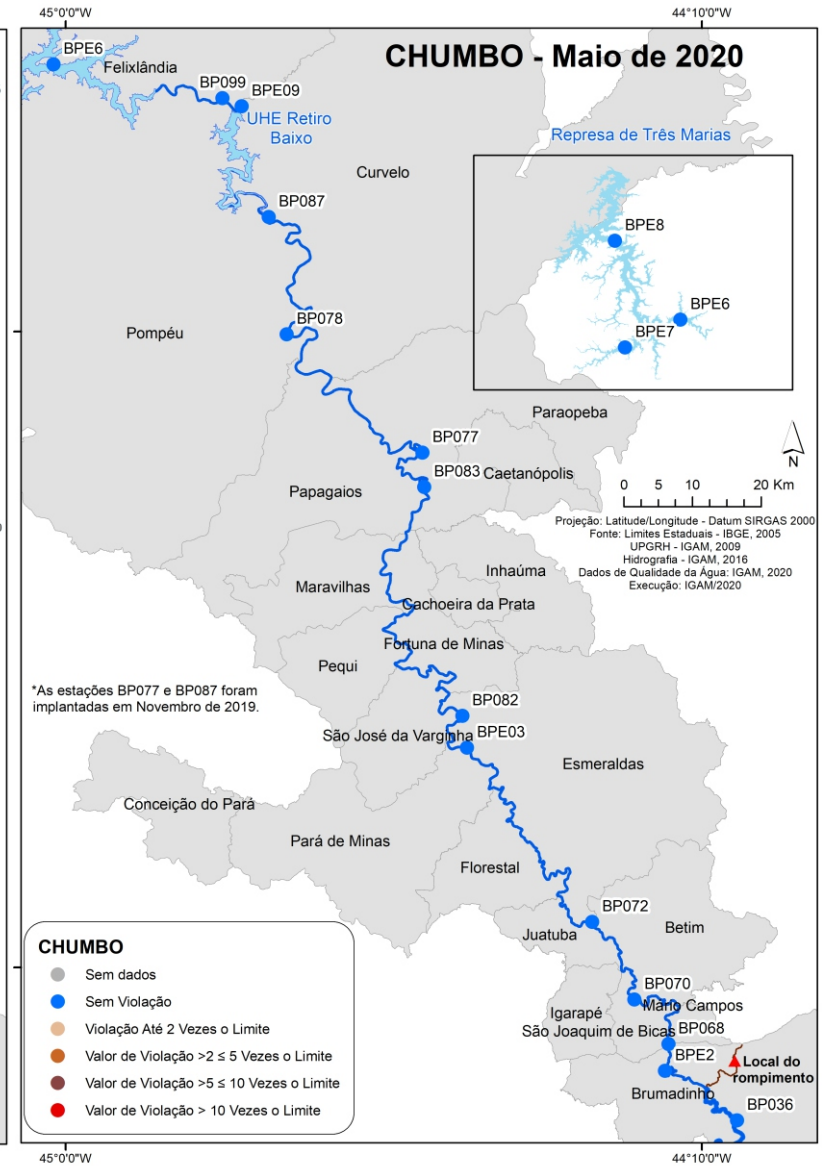
Alumínio Dissolvido

Os resultados de alumínio dissolvido no mês de maio apresentaram violações em algumas estações localizadas nos trechos 1 a 4 do rio Paraopeba. Os resultados apresentaram valores até 1,6 vezes acima do limite legal (0,1 mg/L) sendo o maior valor registrado (0,16 mg/L) na estação BP099, depois do reservatório de Retiro Baixo e antes do Reservatório de de Três Marias, no dia 06 de maio.

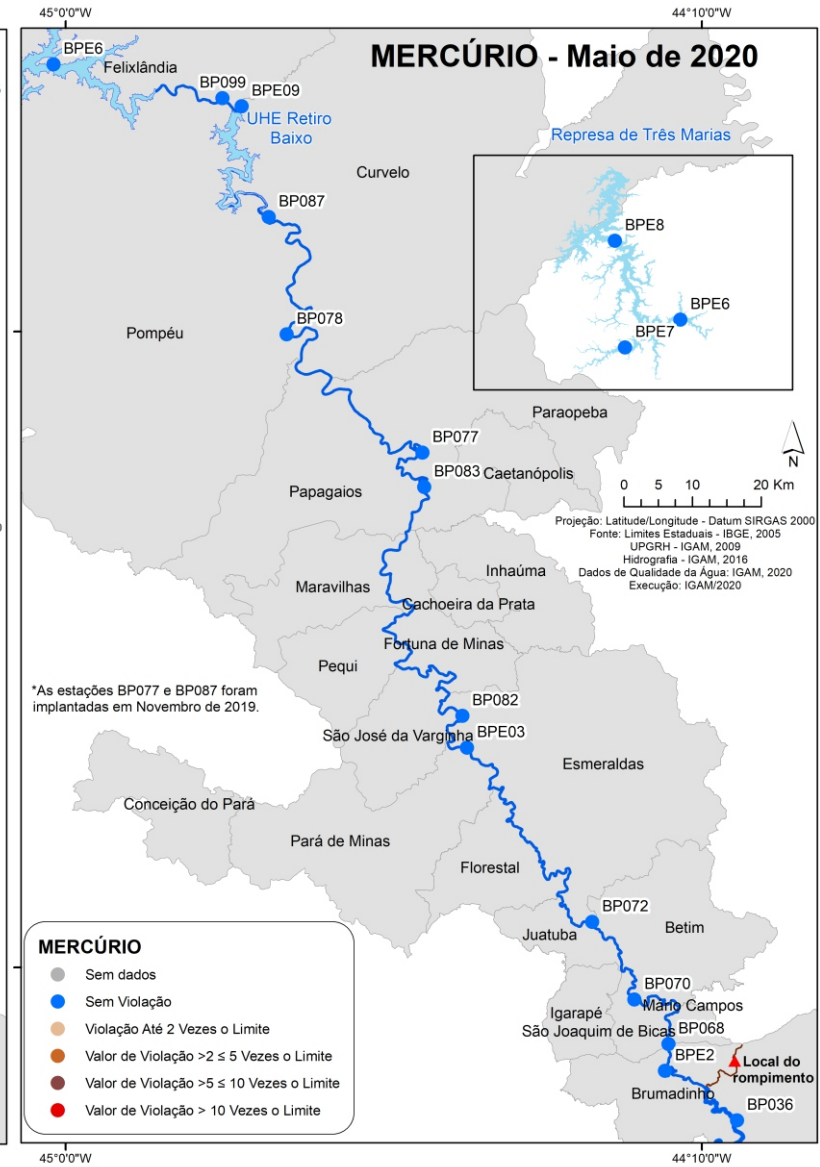
Mercúrio Total

O metal chumbo, que não era identificado na calha do rio Paraopeba desde março de 2019, voltou a registrar resultados em desconformidade, acima do limite legal (0,01 mg/L) entre os meses de dezembro de 2019 e abril de 2020 no trecho que vai de Brumadinho a Pompéu, a montante da UHE Retiro Baixo. Em maio de 2020 não houve registros de chumbo total no rio Paraopeba (todos os resultados estiveram abaixo do limite de quantificação do método (<0,005 mg/L) e consequentemente também abaixo do limite legal para chumbo que é de 0,01 mg/L. Para o parâmetro mercúrio total não há desconformidade desde o mês de abril de 2019.
