Resumo da qualidade das águas nos locais monitorados ao longo do Rio Paraopeba, após o desastre na barragem 1 no complexo da Mina Córrego Feijão da Mineradora Vale/SA, município de Brumadinho - Minas Gerais

Apresentação

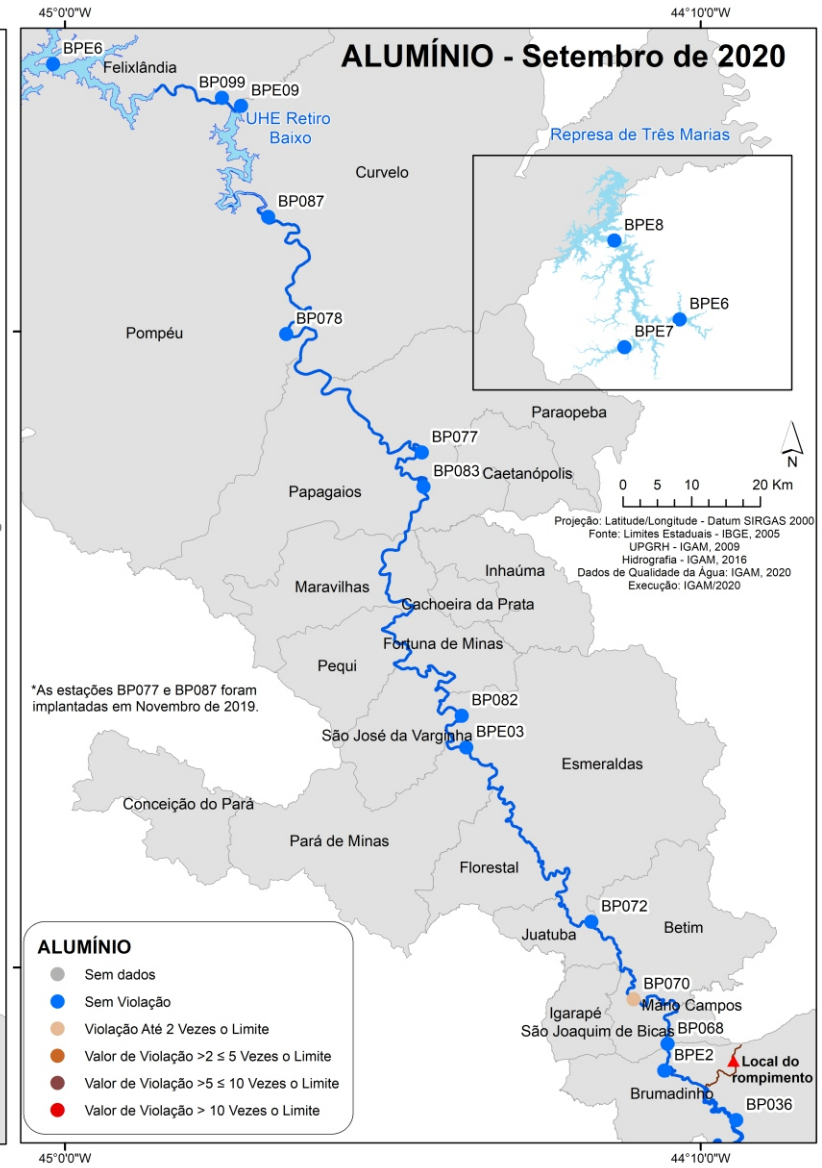
Alumínio Dissolvido

Nos resultados de alumínio dissolvido do mês de setembro houve uma violação em São Joaquim de Bicas na estação BP070 localizada no trecho 1 do rio Paraopeba. O resultado apresentou valor até 1,6 vezes acima do limite legal (0,1 mg/L) sendo esse valor (0,16 mg/L) registrado no dia 8 de setembro.

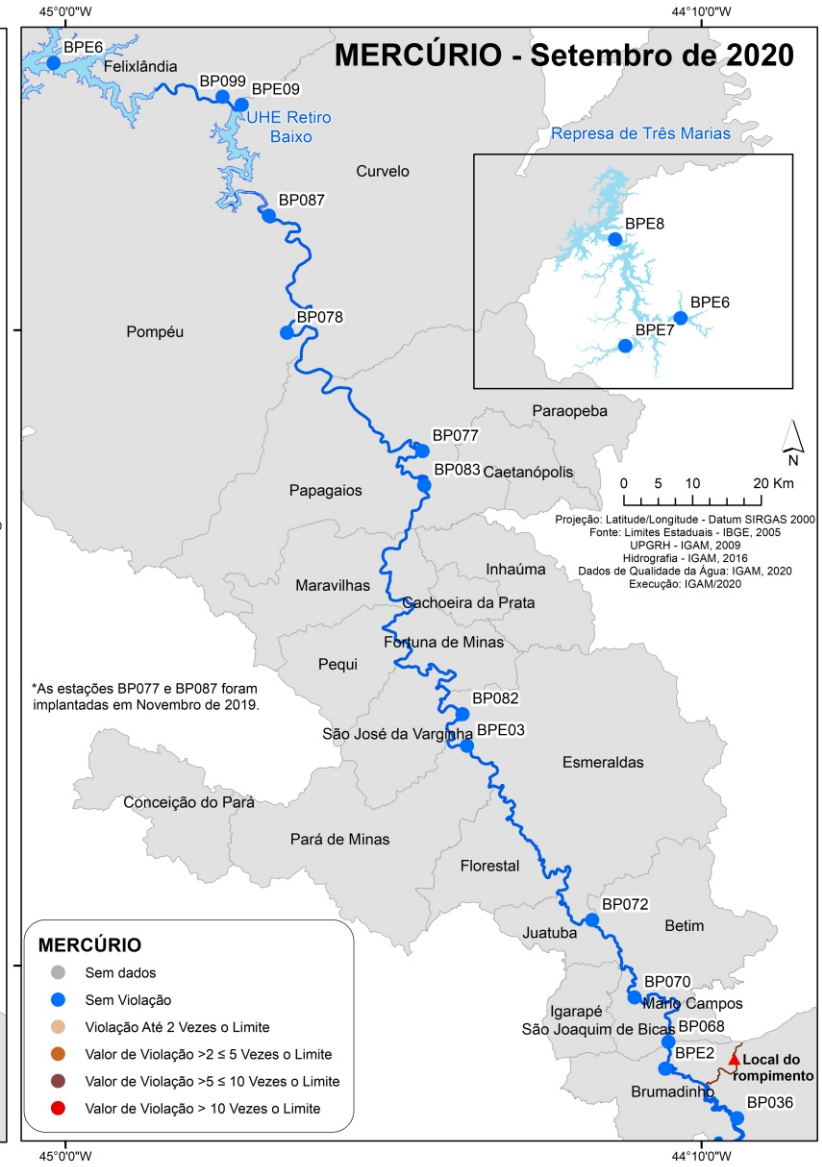
Mercúrio Total

O metal chumbo, que não era identificado na calha do rio Paraopeba desde março de 2019, registrou resultados em desconformidade, acima do limite legal (0,01 mg/L) entre os meses de dezembro de 2019 e abril de 2020 no trecho que vai de Brumadinho a Pompéu, a montante da UHE Retiro Baixo. Contudo, desde o mês de maio de 2020 não há registros de chumbo total no rio Paraopeba (todos os resultados estiveram abaixo do limite de quantificação do método <0,005 mg/L) e conseqüentemente também abaixo do limite legal para chumbo que é de 0,01 mg/L. Para o parâmetro mercúrio total não há desconformidade desde o mês de abril de 2019.

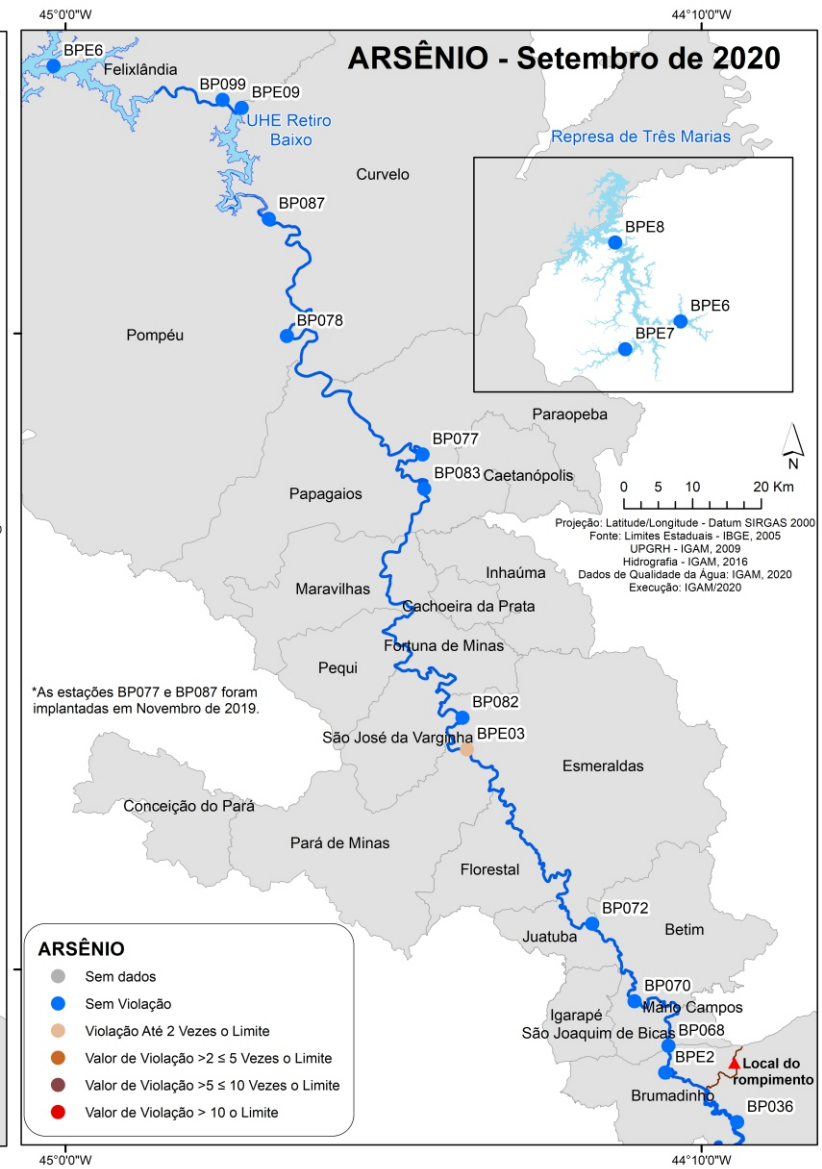
Arsênio Total

O arsênio total, que não era identificado desde o mês de janeiro de 2020, foi registrado em duas estações no mês de setembro. Contudo, somente um dos resultados de arsênio estava em desconformidade legal (0,023 mg/L) - cerca de 2,3 vezes acima do limite (0,01 mg/L) - e ocorreu na estação BPE3 a montante da captação de Pará de Minas no dia 8 de setembro.

O outro registro ocorreu na estação BP082 em Esmeraldas no dia 8 de setembro com resultado de 0,008 mg/L, mas abaixo do limite legal (0,01 mg/L). Para as demais estações o arsênio não foi identificado no mês de setembro (todos os resultados estiveram abaixo do limite de quantificação do método analítico).
