Resumo da qualidade das águas nos locais monitorados ao longo do Rio Paraopeba, após o desastre na barragem 1 no complexo da Mina Córrego Feijão da Mineradora Vale/SA, município de Brumadinho - Minas Gerais

Apresentação

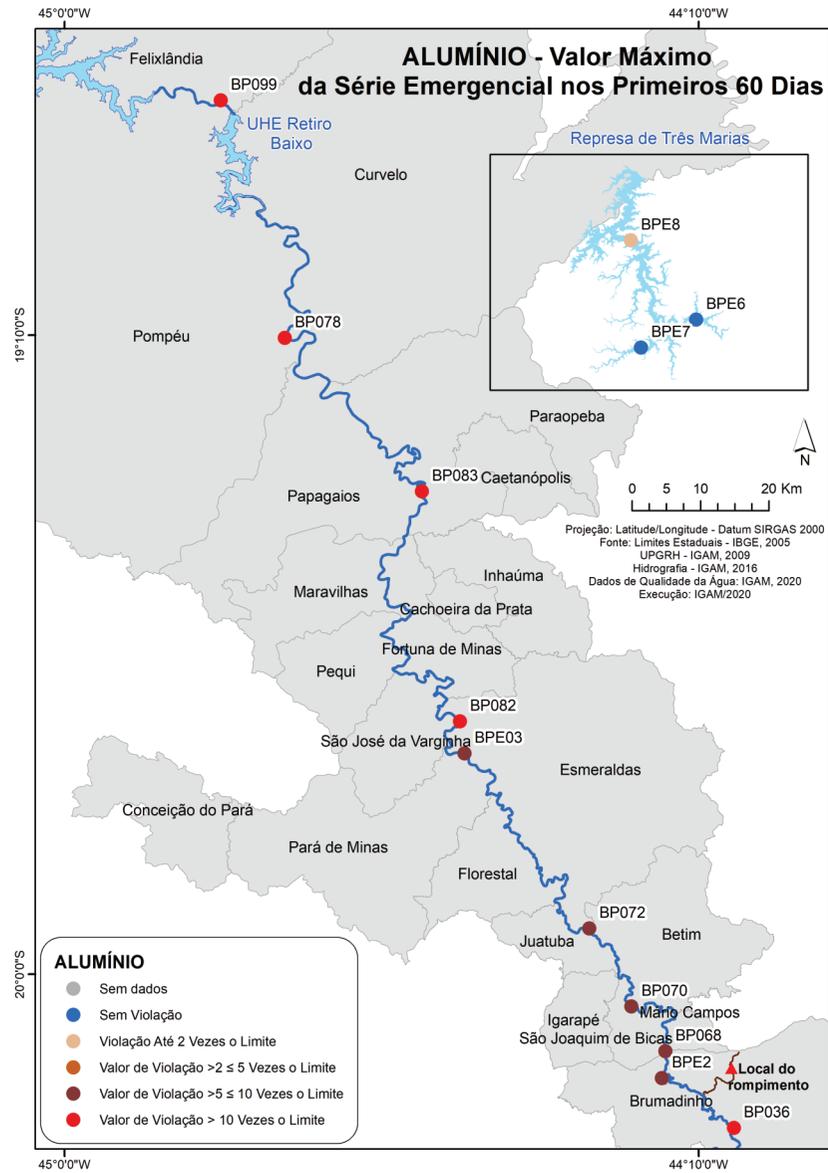
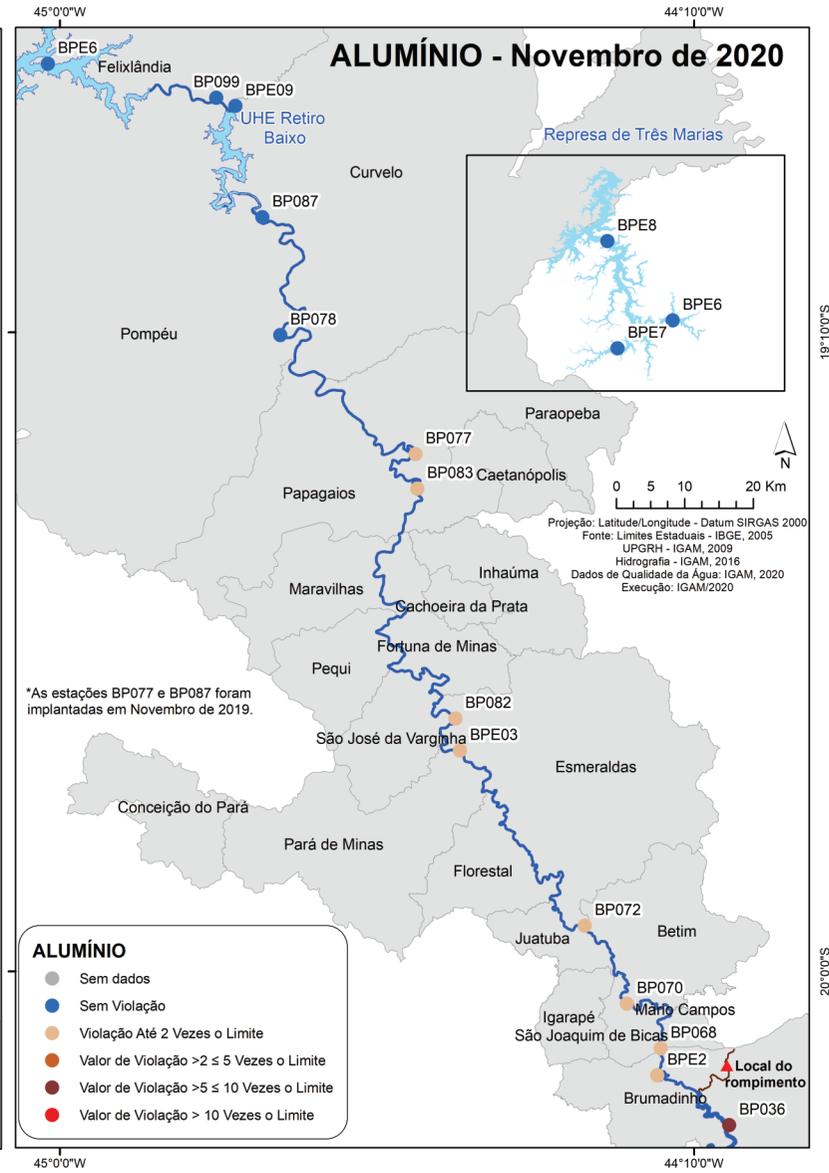
Alumínio Dissolvido

Nos resultados de alumínio dissolvido do mês de novembro houve violação do limite legal desde o trecho de montante (BP036) até Paraopeba (BP077) no Trecho 3. O maior resultado no mês de outubro apresentou valor até 6,3 vezes acima do limite legal (0,1 mg/L), sendo esse valor (0,63mg/L) registrado na estação BP036, no dia 10 de novembro.

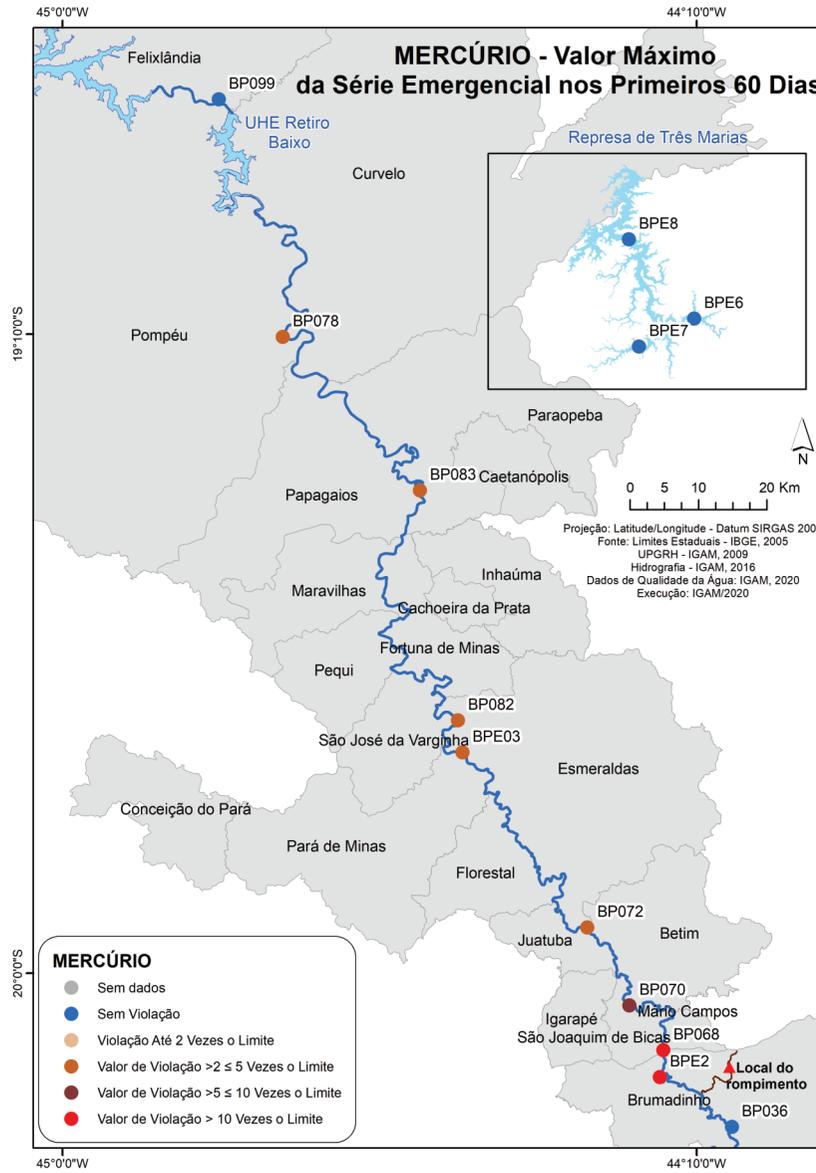
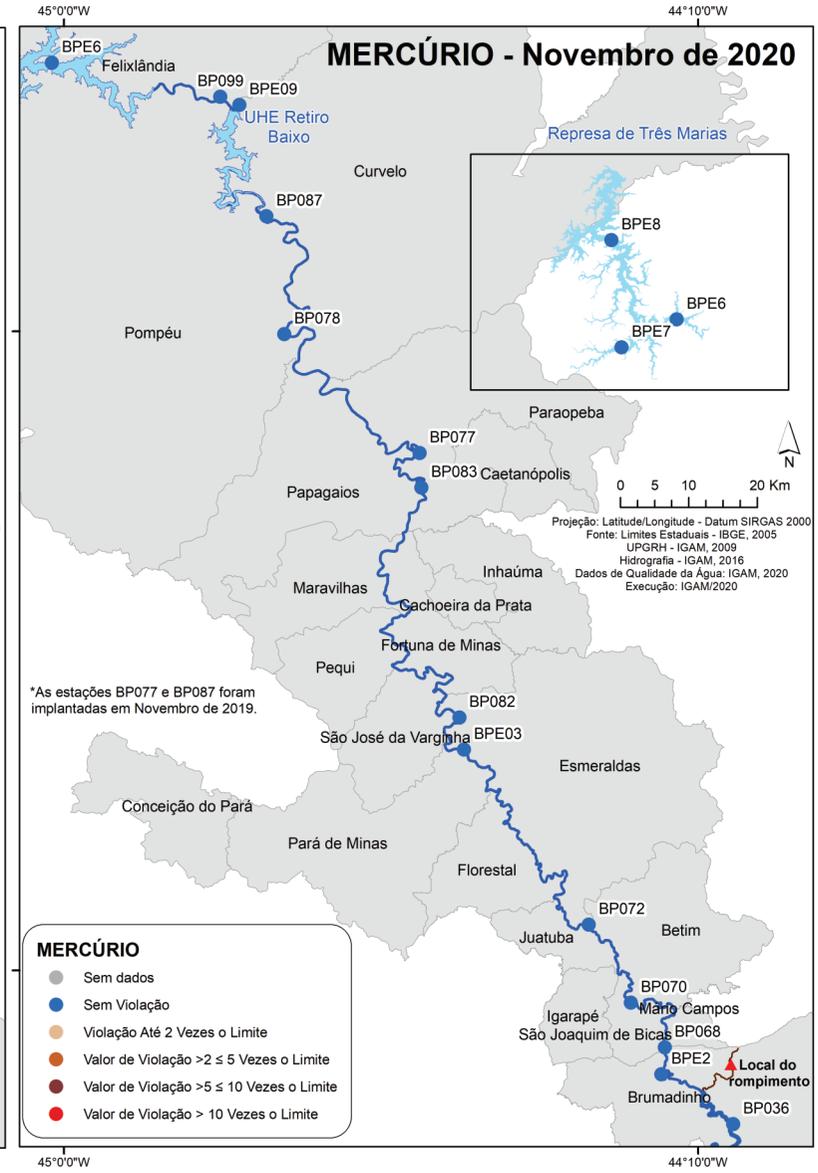
Mercúrio Total

Destaca-se que desde o mês de março de 2020 não era detectado o chumbo total no trecho de montante. Já nos demais trechos da calha do rio Paraopeba desde maio de 2020 todos os resultados se apresentam abaixo do limite de quantificação do método <0,005 mg/L e, conseqüentemente, também abaixo do limite legal para chumbo que é de 0,01 mg/L. Para o parâmetro mercúrio total não há desconformidade desde o mês de abril de 2019.

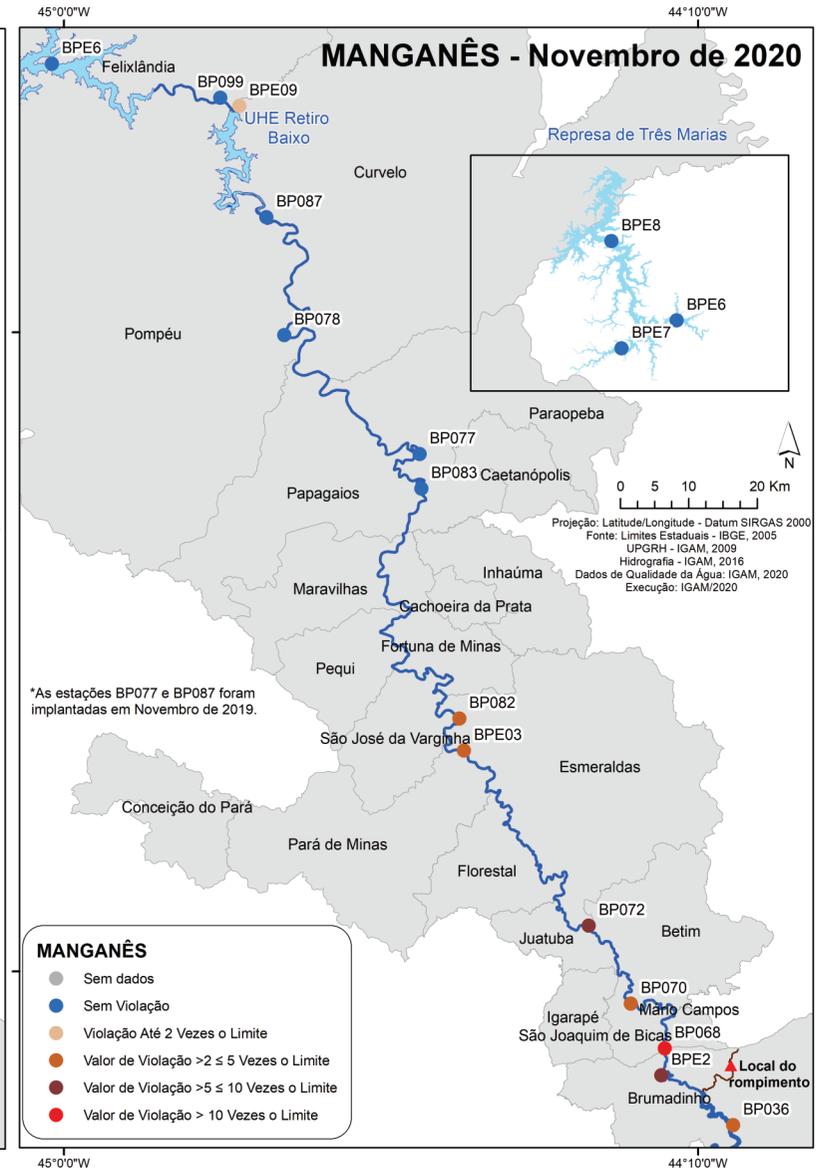
Manganês Total

No mês de novembro de 2020, os resultados de manganês total estiveram acima do limite legal no trecho 1, desde a Estação BPE2 em Brumadinho até a estação BP082 em Esmeraldas (trecho 2) bem como no trecho de montante (BP036). Os resultados chegaram a aproximadamente 12 vezes o limite estabelecido na legislação, sendo o maior valor (1,243 mg/L) registrado em Mário Campos (BP068) no dia 10 de novembro.

Nos trechos 3 a 5, os valores de manganês foram inferiores ao limite legal (0,1 mg/L). Ressalta-se que foi registrado um resultado de manganês acima do limite legal no Ribeirão dos Gomes (BPE9), com valor igual a 0,127 mg/L. O Ribeirão dos Gomes não tem nenhuma relação com a presença do rejeito de minério, mas pode afetar o rio Paraopeba depois de Retiro Baixo (Bp099).

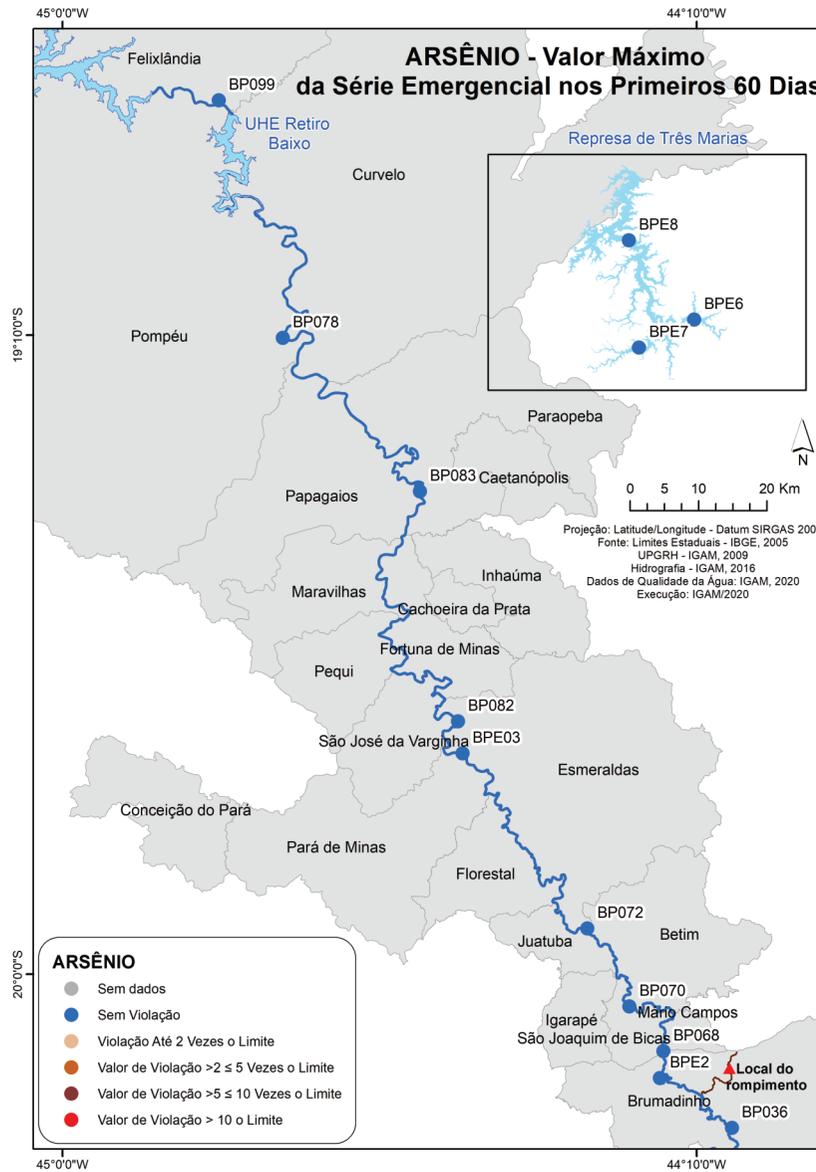
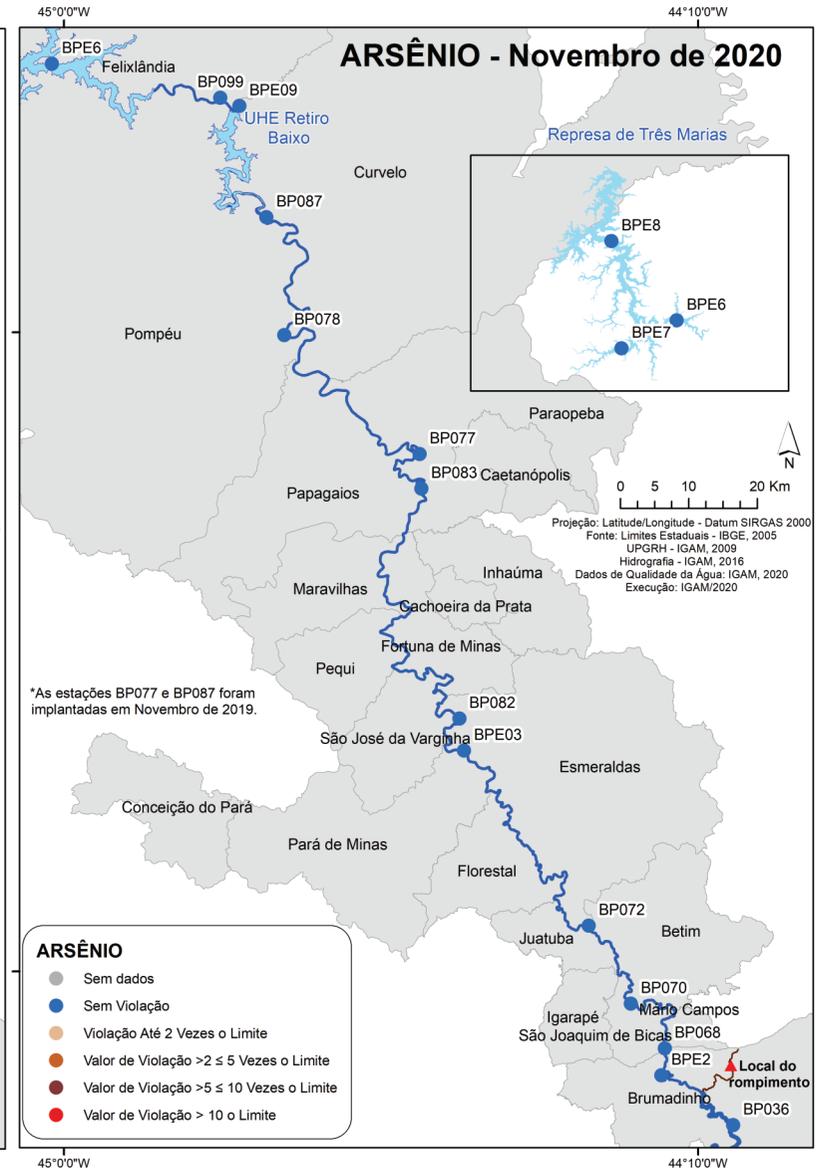
Arsênio Total

No mês de novembro de 2020 não foram identificados valores de arsênio no rio Paraopeba (todos os resultados estiveram abaixo do limite de quantificação do método analítico). O último registro de arsênio detectado havia sido no mês de setembro de 2020, quando foi registrada violação de arsênio total na estação BPE3 a montante da captação de Pará de Minas no dia 8 de setembro.
