Resumo da qualidade das águas nos locais monitorados ao longo do Rio Paraopeba, após o desastre na barragem 1 no complexo da Mina Córrego Feijão da Mineradora Vale/SA, município de Brumadinho - Minas Gerais

Apresentação

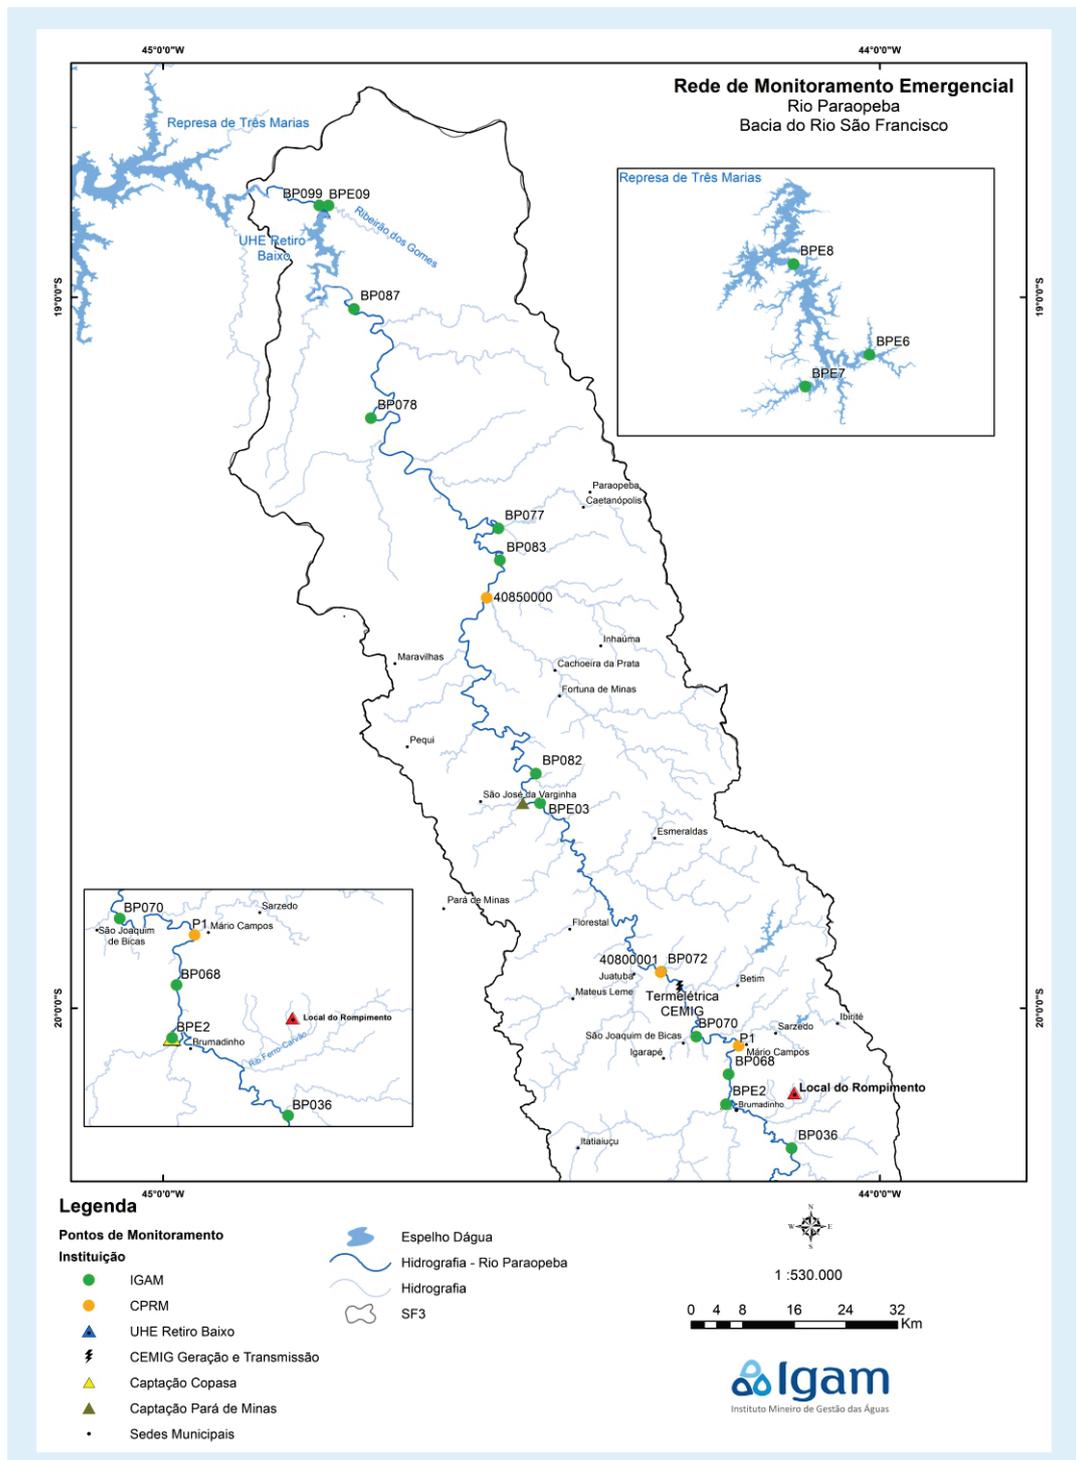
O Igam realiza rotineiramente o monitoramento da qualidade das águas superficiais de Minas Gerais. Na calha do rio Paraopeba, o monitoramento era realizado por meio de oito estações. Após o rompimento da barragem, a rede foi ampliada, e atualmente possui 15 pontos na calha do rio Paraopeba distribuídos no trecho que vai do município de Brumadinho até o reservatório de Três Marias.

O mapa a seguir mostra as localizações das estações de monitoramento de qualidade da água do Igam.

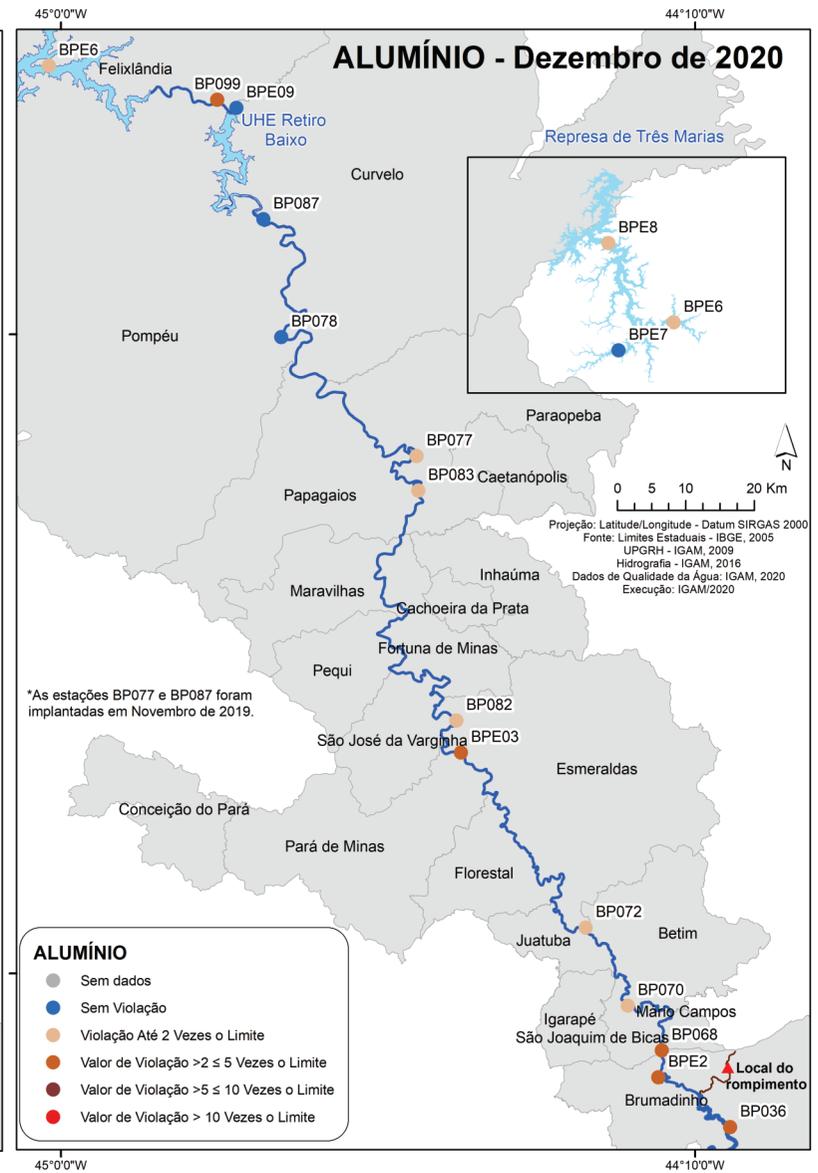
Alumínio Dissolvido

O parâmetro alumínio dissolvido é utilizado para avaliar o quantitativo solúvel desse componente no corpo d'água. Assim como o manganês e o ferro, o alumínio também está presente no solo da bacia do rio Paraopeba, bem como na constituição do rejeito na sua forma total. A presença natural desse material no corpo d'água está relacionada ao carreamento do solo nos períodos chuvosos. É importante lembrar que as variações de alumínio dissolvido na bacia não foram correlacionadas diretamente com a presença do rejeito.

Nos resultados de alumínio dissolvido do mês de dezembro houve violação do limite legal na calha do rio Paraopeba desde o trecho de montante (BP036) até o município de Paraopeba (BP077) no Trecho 3, bem como no trecho 4 após o reservatório de Retiro Baixo e trecho 5, no reservatório de Três Marias. O maior resultado no mês de dezembro foi até 3,6 vezes acima do limite legal (0,1 mg/L), sendo esse valor (0,36mg/L) registrado na estação localizada a montante da captação de Pará de Minas (BPE3), no dia 03 de dezembro.

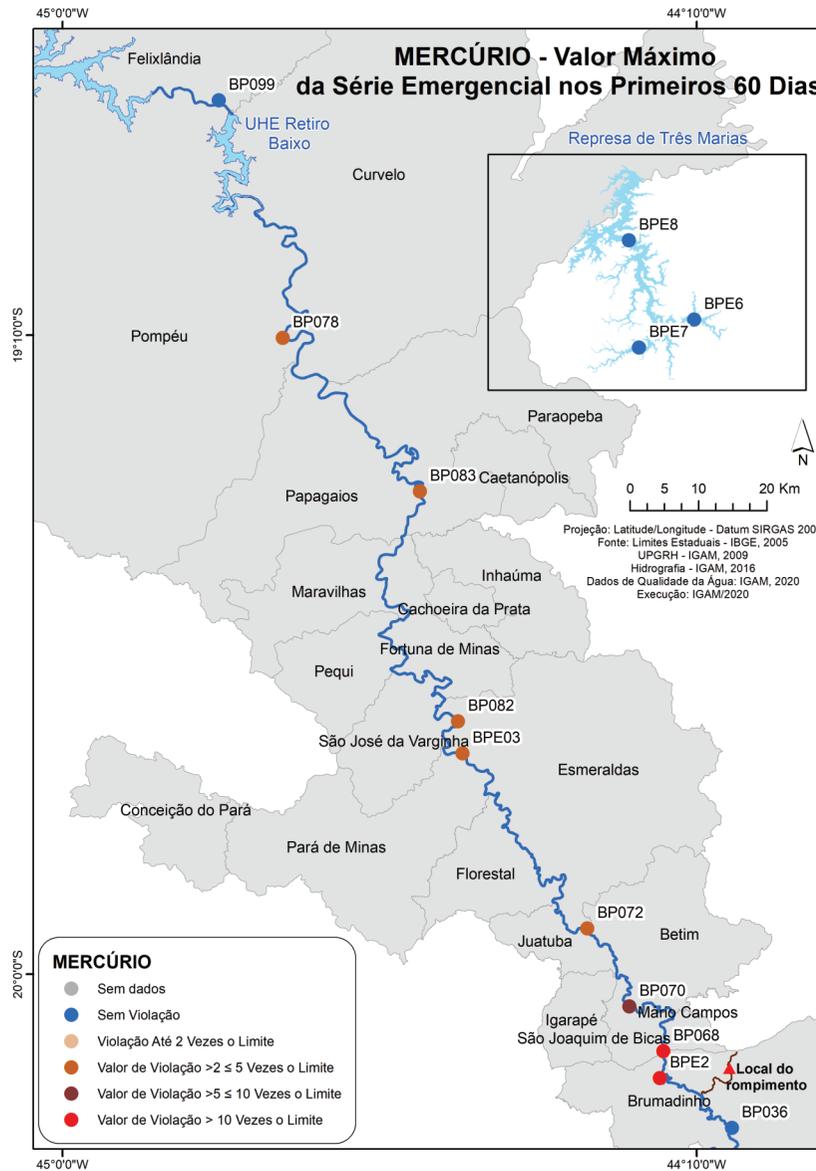
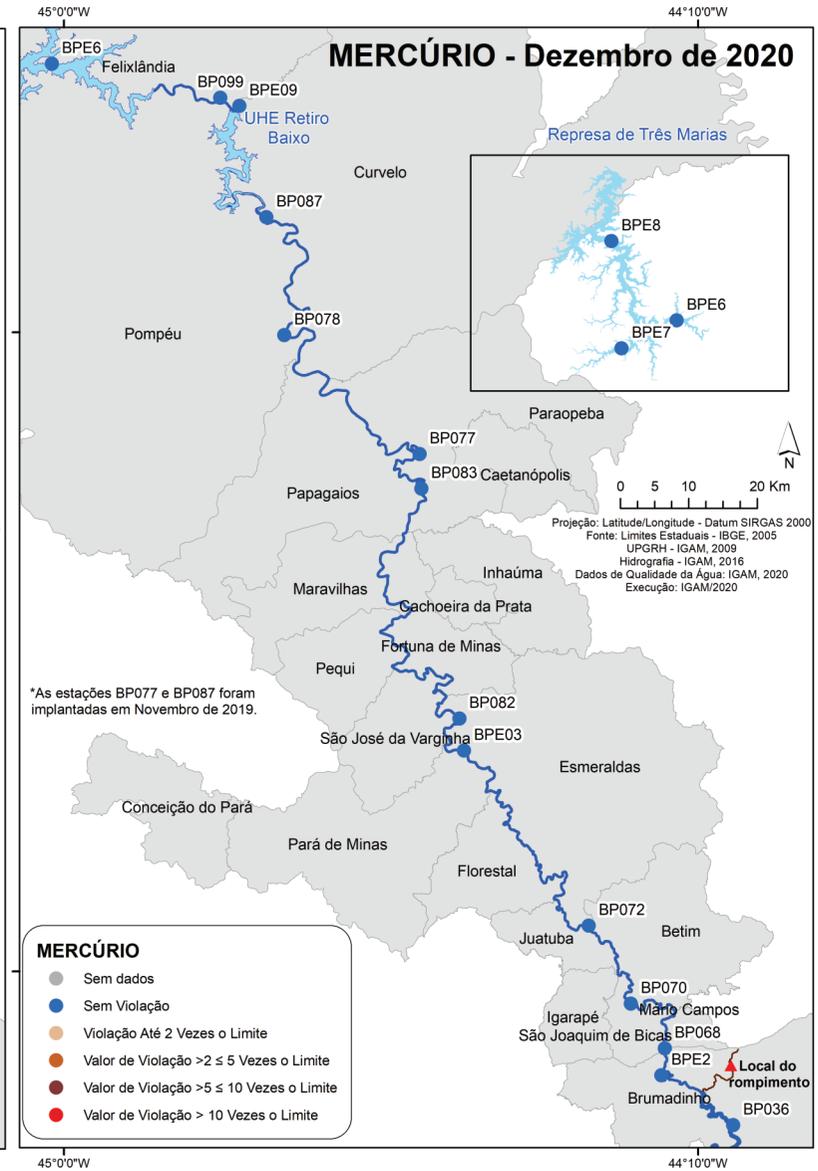
Mercúrio Total

Destaca-se que desde o mês de março de 2020 não era detectado chumbo total no trecho de montante. Já nos demais trechos da calha do rio Paraopeba, desde maio de 2020 todos os resultados se apresentaram abaixo do limite de quantificação do método <0,005 mg/L e, conseqüentemente, também abaixo do limite legal para chumbo, que é de 0,01 mg/L. Para o parâmetro mercúrio total não há registro de desconformidade desde o mês de abril de 2019.

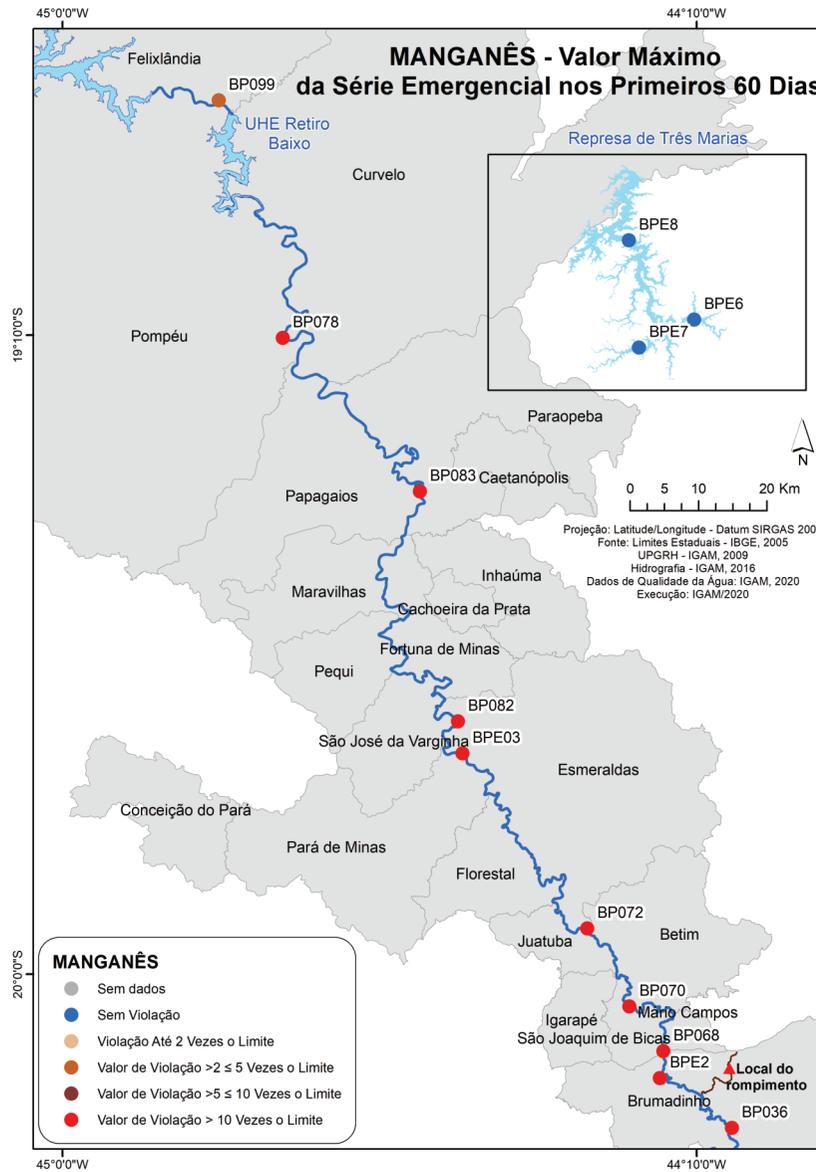
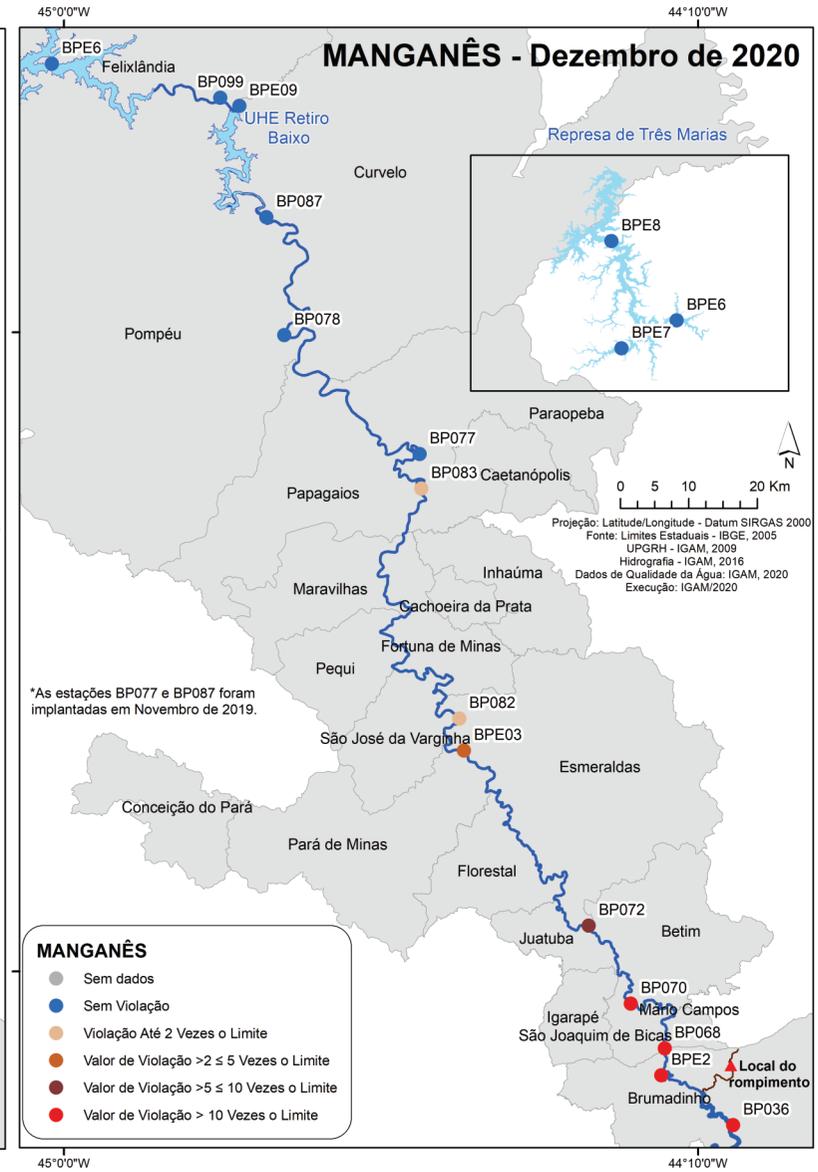
Manganês Total

No mês de dezembro de 2020, os resultados de manganês total estiveram acima do limite legal desde o trecho de montante (BP036) até o trecho 3 em Paraopeba (BP083). Os resultados chegaram a aproximadamente 30 vezes o limite estabelecido na legislação, sendo o maior valor (2,996 mg/L) registrado em Mário Campos (BP068) no dia 3 de dezembro. Esses resultados indicam a influência das chuvas, bem como das atividades de dragagem realizadas no dia 3 de dezembro pela Vale no rio Paraopeba logo após a confluência com o ribeirão Ferro Carvão, nas alterações desse parâmetro.

Nas demais estações do trecho 3 até o trecho 5, os valores de manganês foram inferiores ao limite legal (0,1 mg/L).

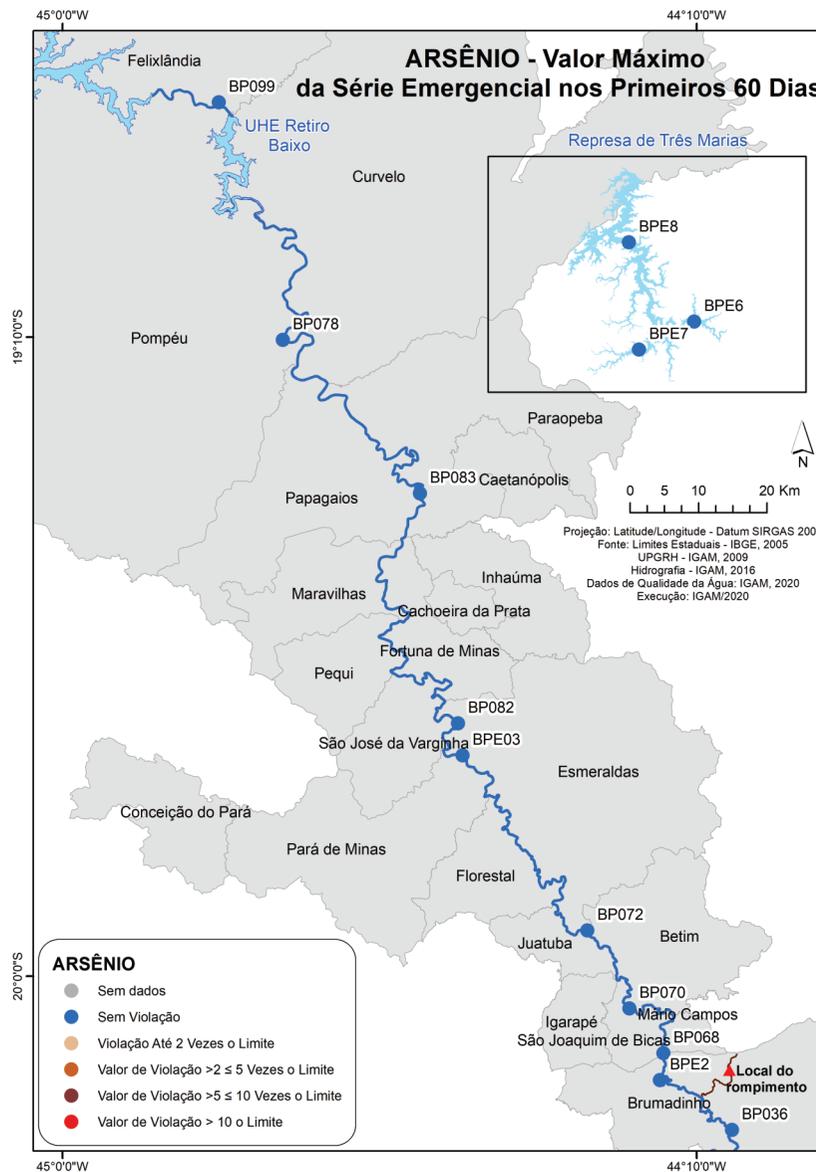
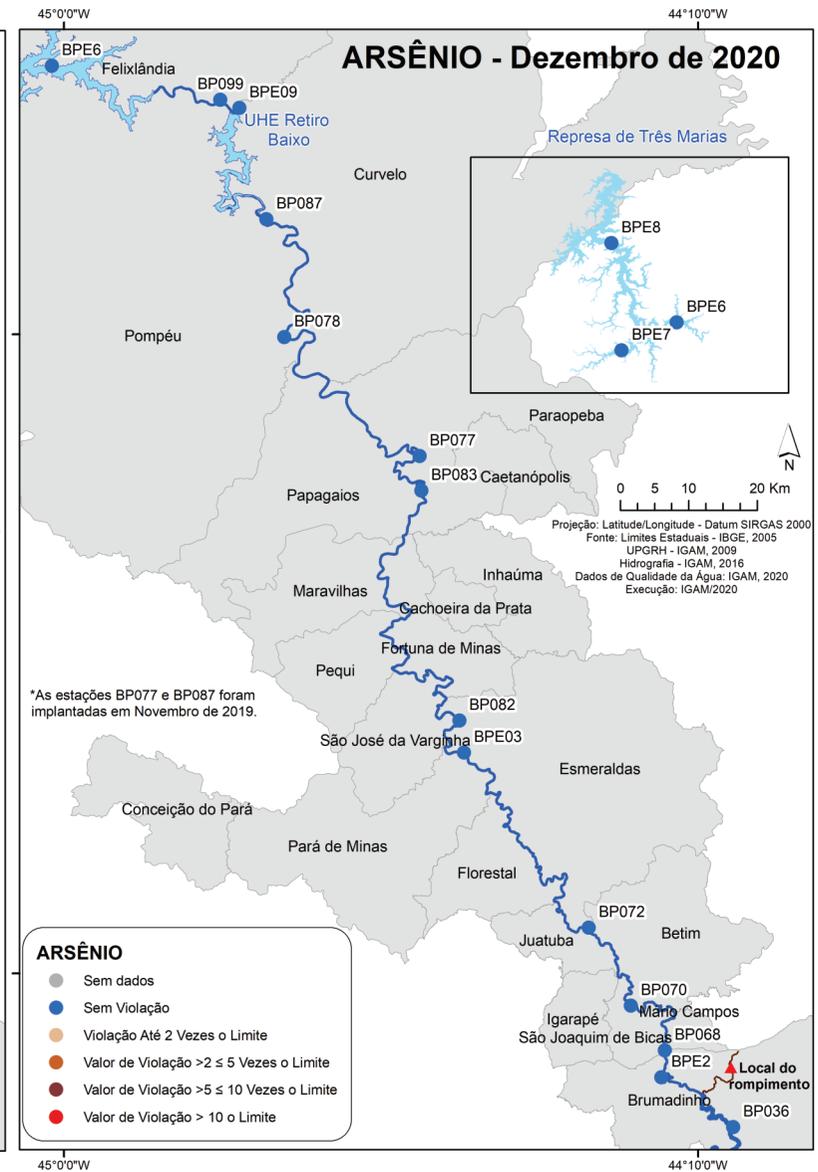
Arsênio Total

No mês de dezembro de 2020 não foram identificados valores de arsênio no rio Paraopeba (todos os resultados estiveram abaixo do limite de quantificação do método analítico). O último registro de arsênio detectado havia sido no mês de setembro de 2020, quando foi registrada violação de arsênio total na estação BPE3 a montante da captação de Pará de Minas no dia 8 de setembro.

Ressalta-se que a presença do arsênio no rio Paraopeba não tem relação direta com o rejeito proveniente da barragem 1, já que não fazia parte da sua composição. Além disto, os valores máximos da série histórica do Igam para cada ponto de monitoramento indicam que, mesmo antes do rompimento da barragem, o arsênio já havia sido detectado em concentrações acima do limite estabelecido para a classe de enquadramento, inclusive na estação de amostragem localizada antes da confluência com o ribeirão Ferro Carvão.
