BACIA DO RIO SANTO ANTÔNIO - UPGRH DO3

PANORAMA DA QUALIDADE DAS ÁGUAS SUPERFICIAIS 2019

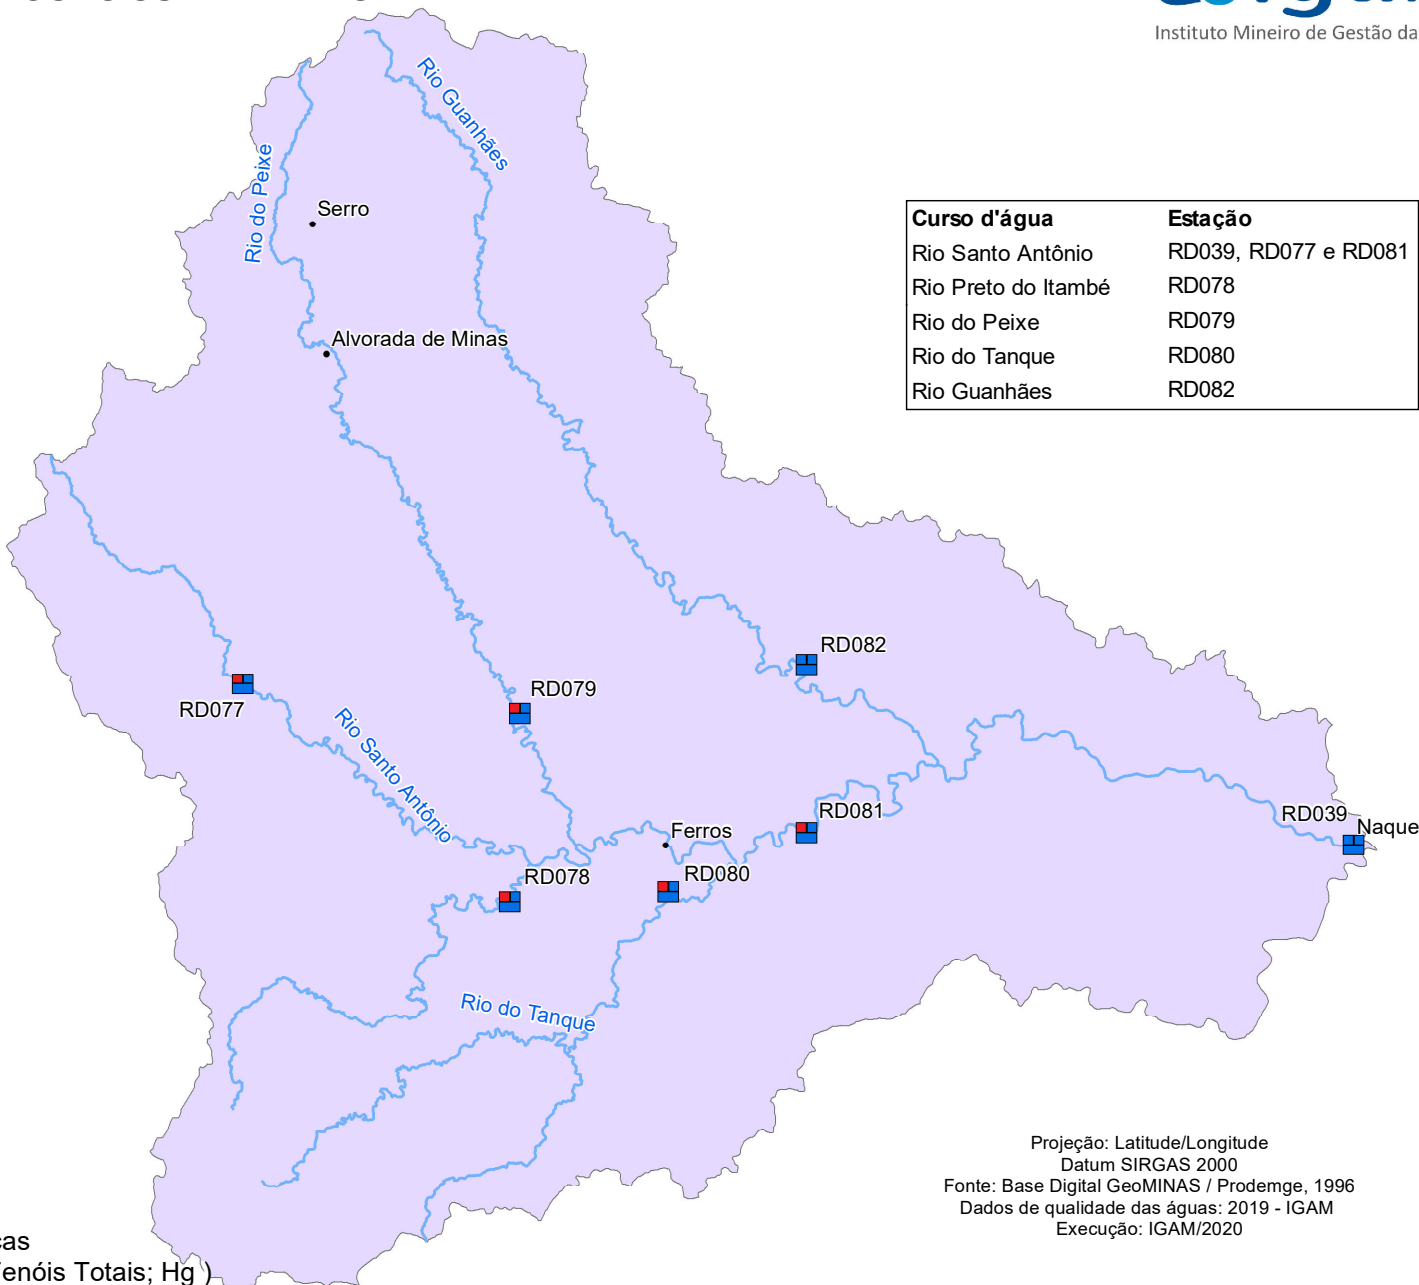
Curso d'água	Estação
Rio Santo Antônio	RD039, RD077 e RD081
Rio Preto do Itambé	RD078
Rio do Peixe	RD079
Rio do Tanque	RD080
Rio Guanhães	RD082

- Em conformidade
- Não conformidade
- Ausência de Resultados

Parâmetros indicativos :

- 1- Contaminação Fecal (*Escherichia Coli*)
- 2 - Enriquecimento Orgânico (P; DBO; NO₃⁻; NH₃^T)
- 3 - Presença de Substâncias Tóxicas (As; CN⁻; Pb; Cu_{diss}; Zn; Cr; Cd; Fenóis Totais; Hg)
