Resumo da qualidade das águas nos locais monitorados ao longo do Rio Paraopeba, após o desastre na barragem 1 no complexo da Mina Córrego Feijão da Mineradora Vale/SA, município de Brumadinho - Minas Gerais

Apresentação

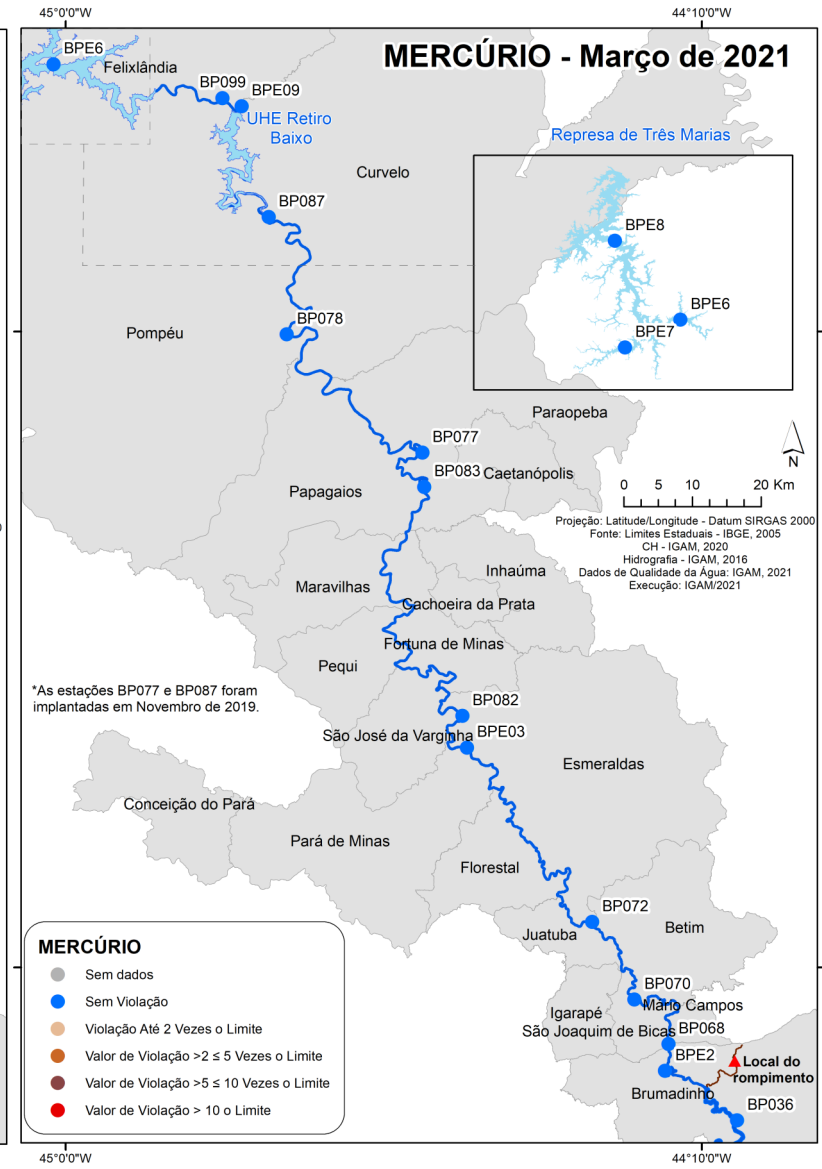
Mercúrio Total

Para o parâmetro mercúrio total não há registro de resultados insatisfatórios desde o mês de abril de 2019. As tabelas abaixo apresentam os valores máximos de chumbo total e mercúrio total obtidos para cada ponto de monitoramento na série histórica antes do rompimento, os valores de máximo e mínimo obtidos nos primeiros 60 dias após o desastre e os valores obtidos nos meses de fevereiro e março de 2021.

Os parâmetros chumbo total e mercúrio total também são utilizados para mensurar o quantitativo desses contaminantes no corpo d'água. As concentrações de chumbo total se apresentaram acima do limite de permitido pela legislação logo após o desastre. E, o mercúrio total, que não tinha sido detectado historicamente na bacia do Rio Paraopeba, passou a ser identificado em valores também acima do permitido pela legislação, logo após o rompimento da barragem.

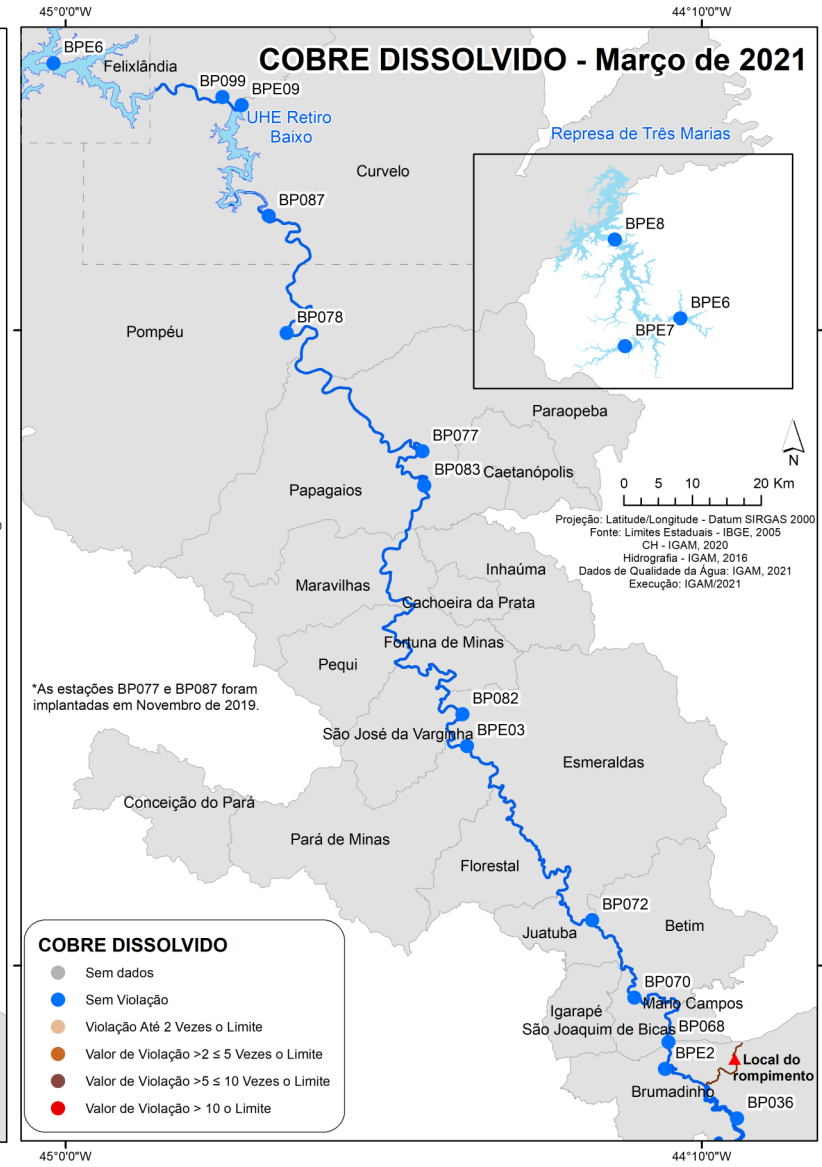
Cobre Dissolvido

Em março de 2021, ao contrário do observado em fevereiro de 2021, não foi detectado cobre dissolvido em nenhuma estação de monitoramento na calha do rio Paraopeba. Todos os valores encontrados foram inferiores ao limite de detecção método (<0,004 mg/L). Vale ressaltar, que o mês de fevereiro foi uma exceção ao padrão observado nos dados de monitoramento, nos quais o cobre normalmente não é detectado.

Os dados da série histórica do Igam indicam que o cobre já havia sido detectado em concentrações acima do limite estabelecido para a classe de enquadramento antes do rompimento da barragem da Vale nas estações de amostragem localizadas no rio Paraopeba a montante da confluência com o ribeirão Ferro Carvão e no município de Paraopeba (BP083). Ressalta-se que a presença do cobre no rio Paraopeba não tem relação direta com o rejeito proveniente da barragem 1, uma vez que não fazia parte da sua composição e durante os 60 primeiros dias logo após o rompimento da barragem não foram encontrados resultados insatisfatórios no trecho mais próximo ao rompimento. A sua presença na coluna d'água pode ser favorecida por atividades antrópicas e, ocasionalmente, uma fração do cobre é disponibilizada para o curso d'água.
