Avaliação da Qualidade das Águas e Sedimentos do Rio Paraopeba

Acompanhamento da Qualidade das
Águas do Rio Paraopeba após 1 ano do
Rompimento da Barragem da Mina
Córrego Feijão em Brumadinho - MG

Belo Horizonte, abril de 2020

Instituto Mineiro de Gestão das Águas

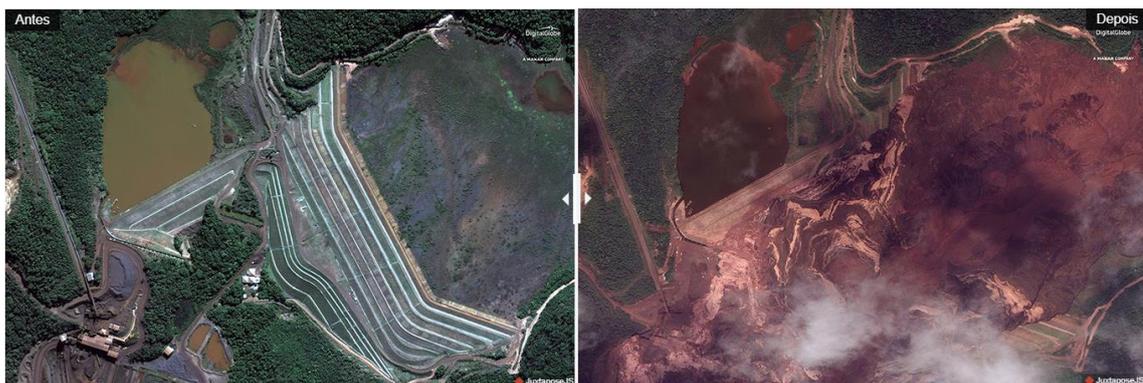
Imagem 1 –Área da Barragem I da Mina do Córrego Feijão, antes e depois do rompimento

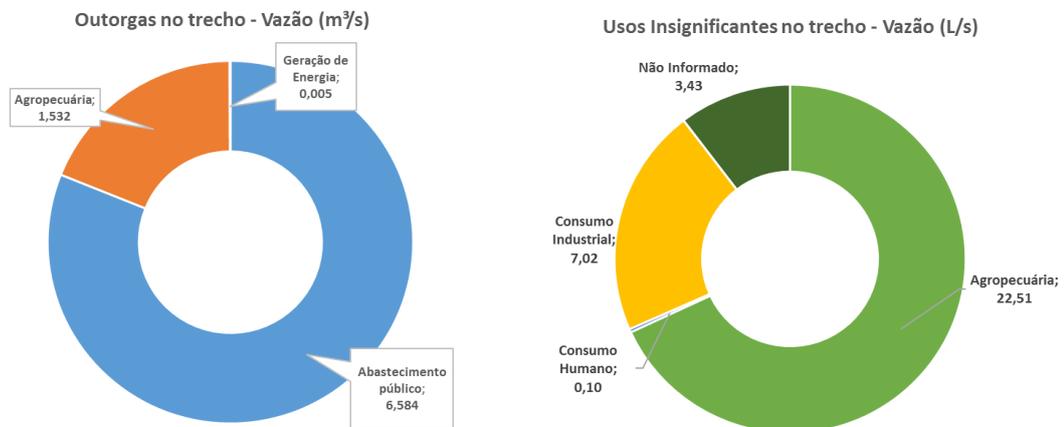
Gráfico 1 – Usos regularizados pelo IGAM (água superficial) no trecho de fluxo da pluma de rejeitos, no rio Paraopeba

Dentre os usos outorgados e insignificantes superficiais identificados pelo levantamento da Gerência de Regulação de Usos de Recursos Hídricos – GERUR do IGAM, nos trechos do ribeirão Ferro Carvão e Rio Paraopeba, registra-se que ocorrem os seguintes usos: abastecimento público, geração de energia, agropecuária e consumo industrial (GRÁFICO 1).

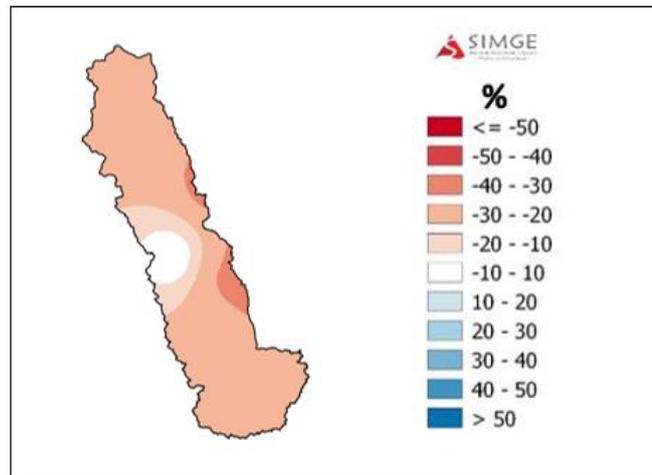
Figura 2 – Distribuição espacial da anomalia de precipitação no trimestre JFM de 2019

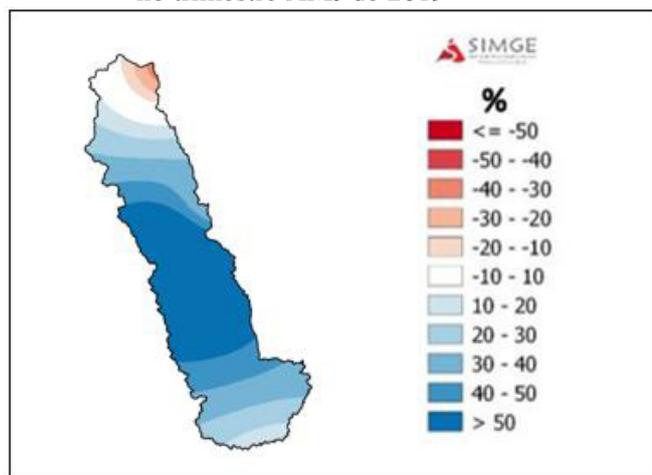
Figura 3 – Distribuição espacial da anomalia de precipitação no trimestre AMJ de 2019

O segundo trimestre (AMJ), é o primeiro trimestre do período seco no estado. Climatologicamente, as chuvas computadas ao final do trimestre variam entre valores de 80mm a 110 mm. Conforme exibido na Figura 3, em 2019 observa-se ocorrência de anomalias predominantemente positivas no Paraopeba. Os totais observados ficaram entre 56mm e 200mm. É importante ressaltar que embora as anomalias na parte central do estado tenham sido 50% superiores à média histórica, essas chuvas não foram bem distribuídas ao longo dos três meses, mas sim ocorreram em sua maior parte no mês de abril, que se apresentou anormalmente acima da média.

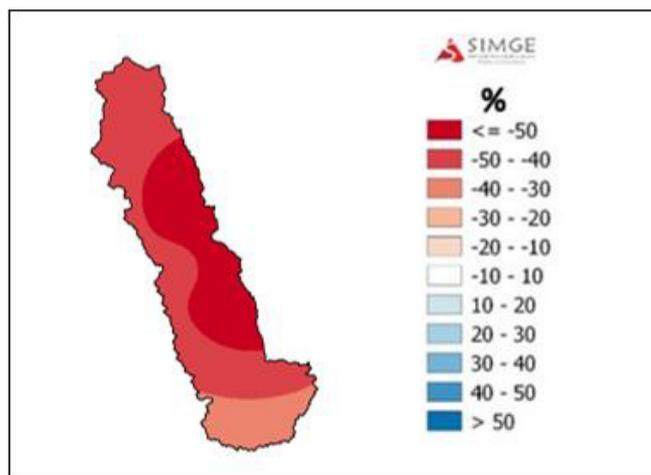
Figura 4 – Distribuição espacial da anomalia de precipitação no trimestre JAS de 2019

O terceiro trimestre (JAS) é o segundo trimestre do período seco, que é também climatologicamente o pior trimestre do ano na contribuição de chuvas, já que as precipitações totais no Paraopeba nesse período variam entre 40mm e 80mm. Em 2019 esse trimestre, exibido na Figura 4, se apresentou ainda pior do que a climatologia, com anomalias negativas ao longo de toda a área da mesma, com precipitações observadas variando entre 22mm e 65mm.

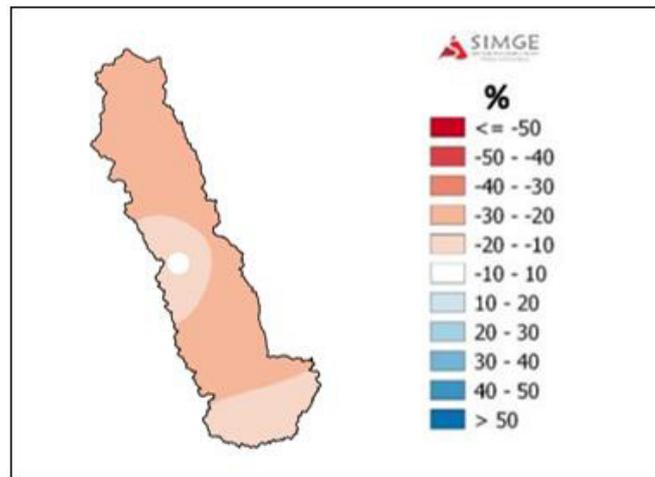
Figura 5 – Distribuição espacial da anomalia de precipitação no trimestre OND de 2019

O quarto trimestre (OND) marca o início do período chuvoso em Minas. Nesse trimestre as precipitações, conforme Figura, climatológica variam entre 530mm e 670mm. Para 2019, conforme exibido na Figura 5, o que se observa é que o último trimestre do ano se caracterizou por anomalias negativas de precipitação em quase toda o Paraopeba, registrando valores entre 410mm e 545 mm.

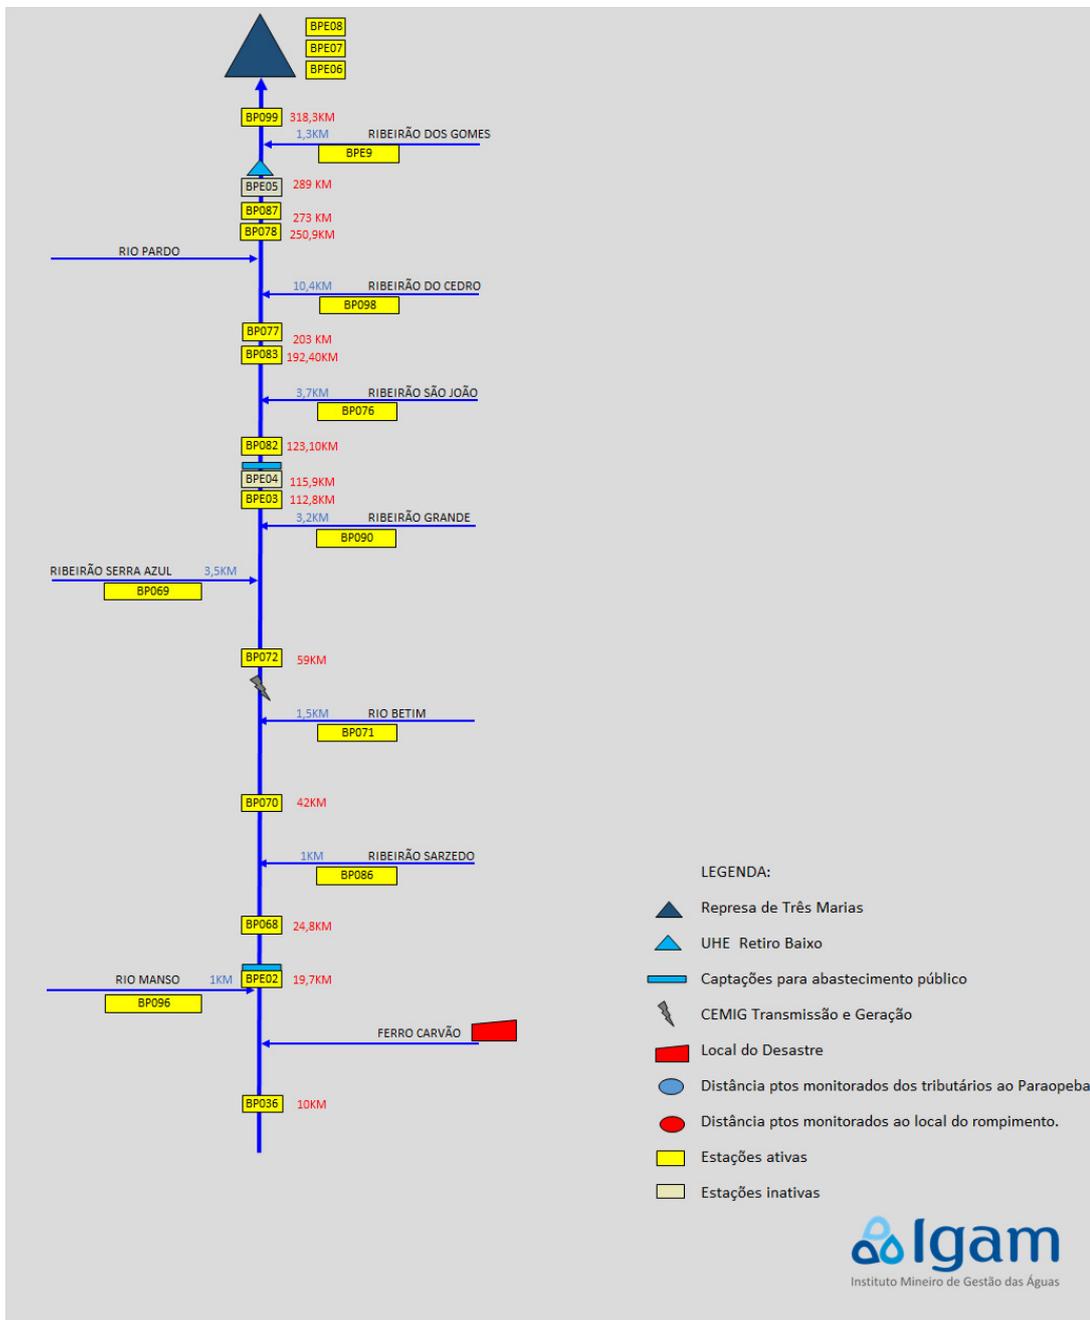
Diagrama 1 – Pontos de monitoramento da qualidade da água superficial – pré e pós-rompimento

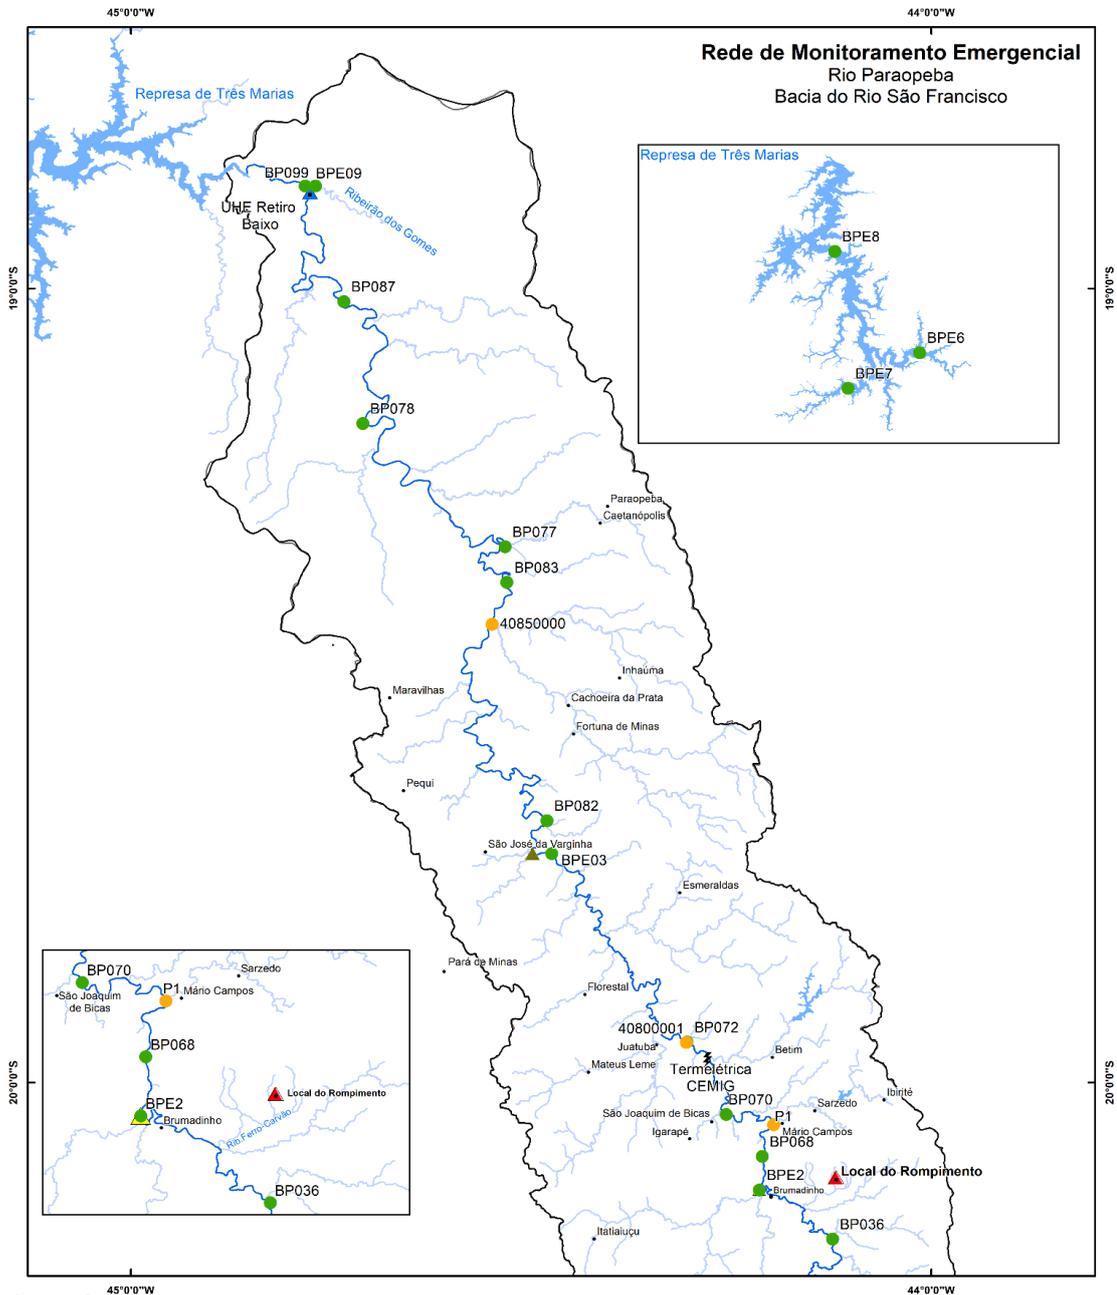
Mapa 1 – Localização Geográfica da Rede de Monitoramento Emergencial do rio Paraopeba

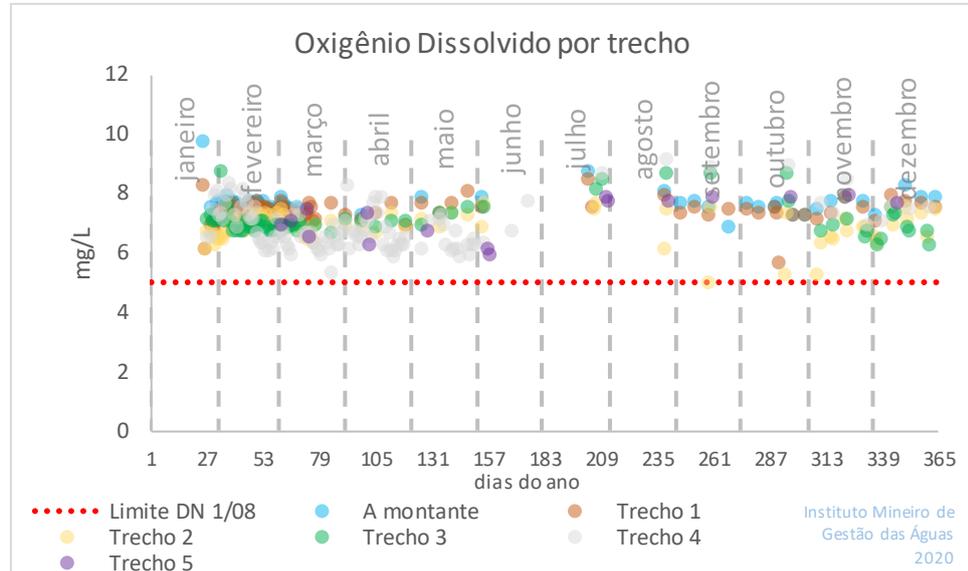
Gráfico 2 – Dispersão dos valores máximos de OD em cada trecho no período de 26/01 a 30/12, nas estações de monitoramento da calha do rio Paraopeba

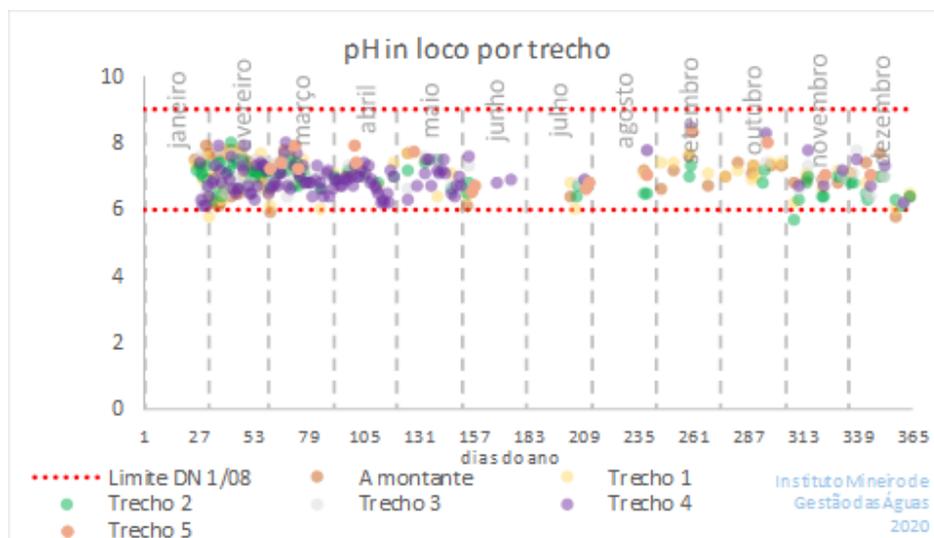
Gráfico 3 – Dispersão resultados de pH no período de 26/01 a 30/12, em cada trecho, nas estações de monitoramento da calha do rio Paraopeba

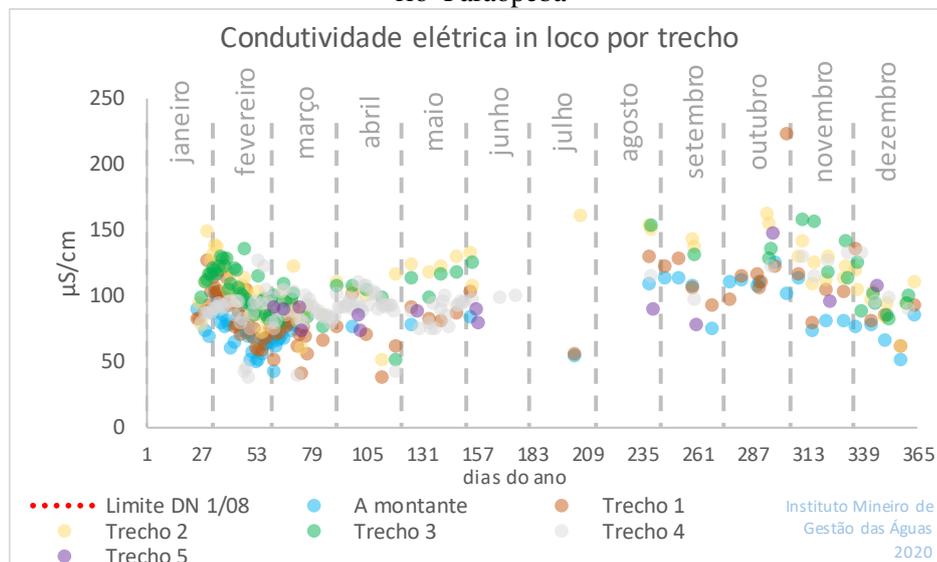
Gráfico 4 – Dispersão dos valores máximos de condutividade elétrica em cada trecho no período de 26/01 a 30/12, nas estações de monitoramento da calha do rio Paraopeba

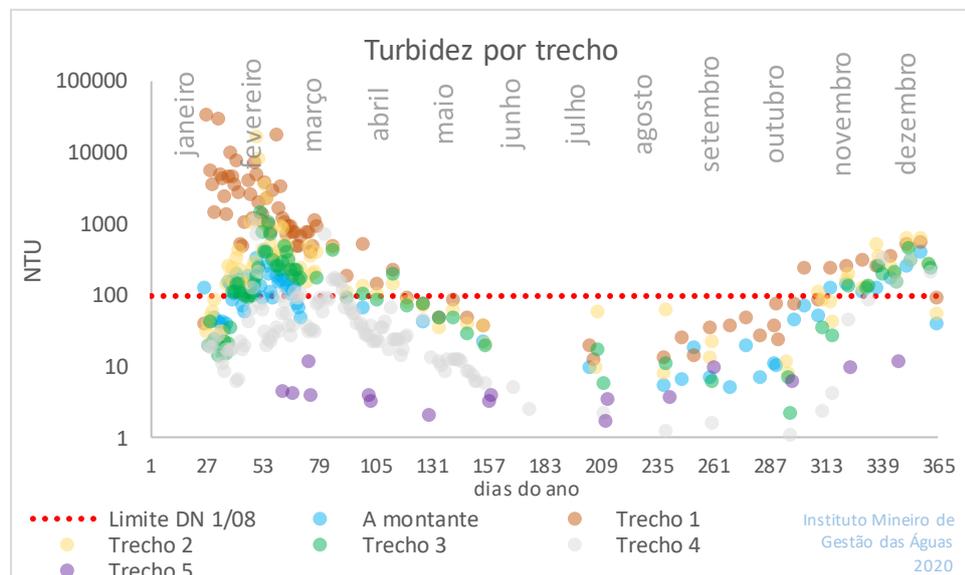
Gráfico 5 – Dispersão dos valores máximos de turbidez em cada trecho no período de 26/01 a 30/12, nas estações de monitoramento da calha do rio Paraopeba

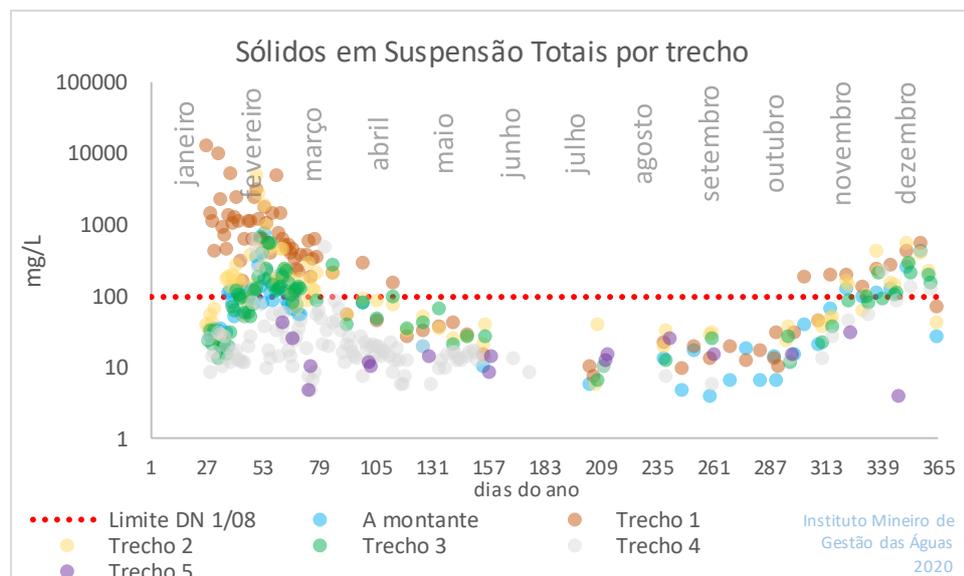
Gráfico 6 – Dispersão dos valores máximos de sólidos em suspensão totais em cada trecho no período de 26/01 a 30/12, nas estações de monitoramento da calha do rio Paraopeba

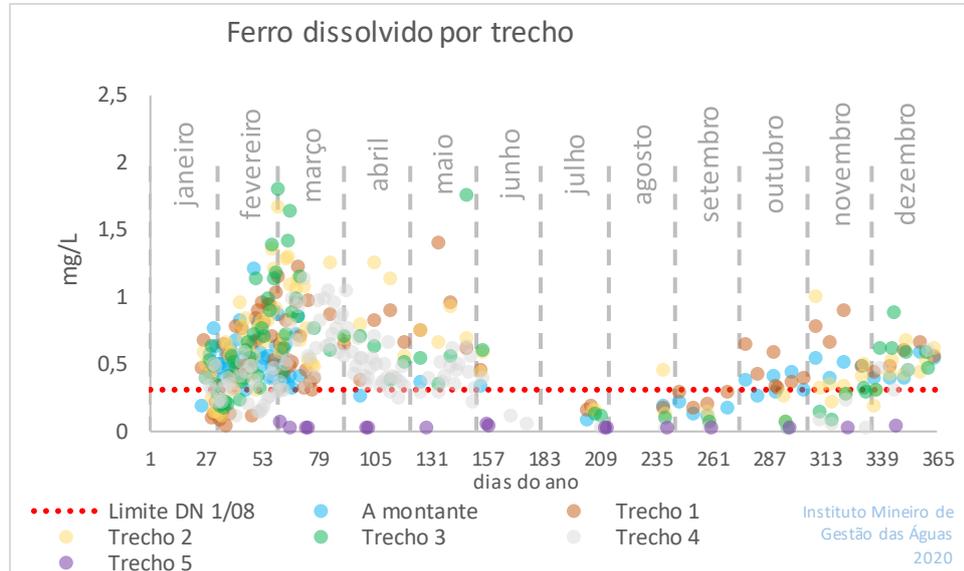
Gráfico 7 – Dispersão dos valores máximos de ferro dissolvido em cada trecho no período de 26/01 a 30/12, nas estações de monitoramento da calha do rio Paraopeba

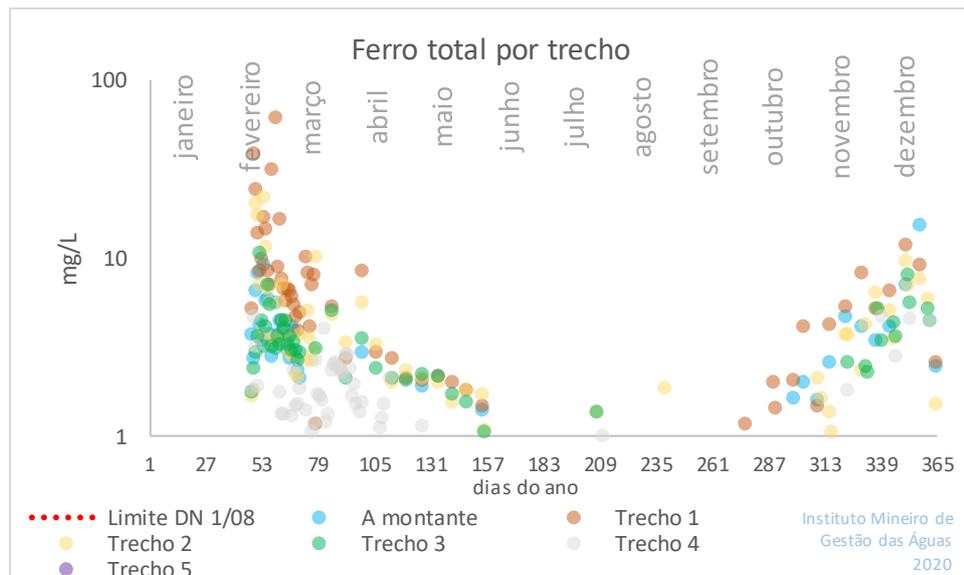
Gráfico 8 – Dispersão dos valores máximos de ferro total em cada trecho no período de 16/02 a 30/12, nas estações de monitoramento da calha do rio Paraopeba

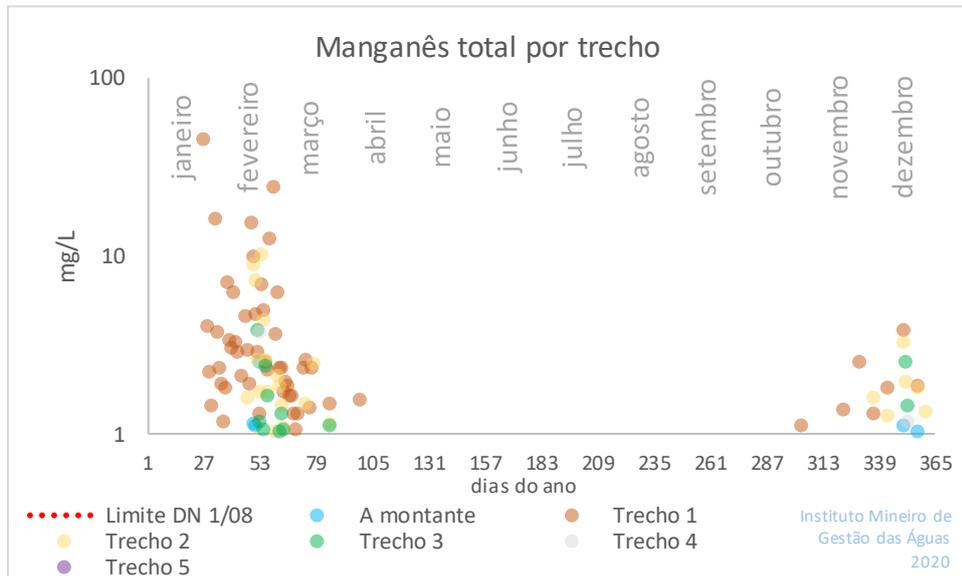
Gráfico 9 – Dispersão dos valores máximos de manganês total em cada trecho no período de 26/01 a 30/12, nas estações de monitoramento da calha do rio Paraopeba

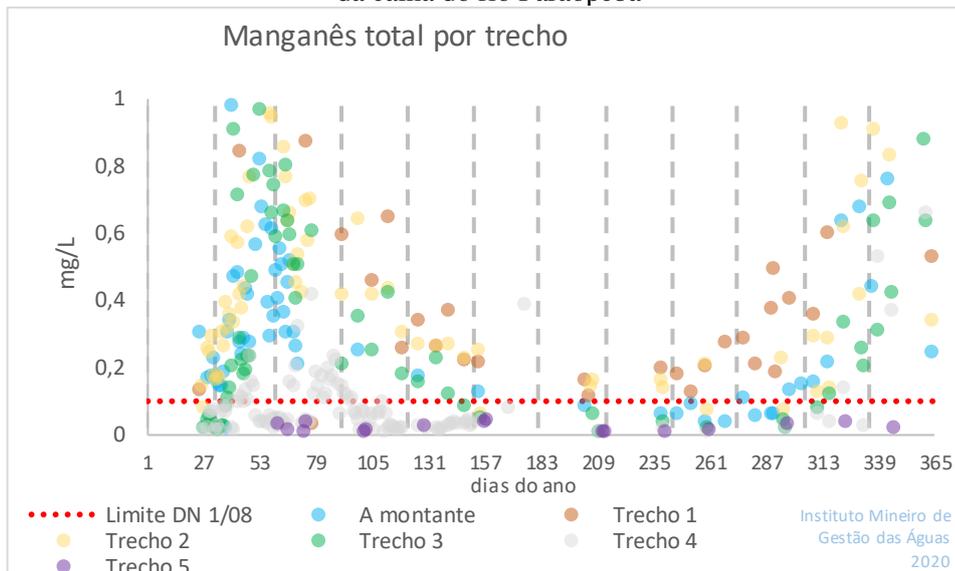
Gráfico 10 – Dispersão, em escala aumentada dos valores máximos de manganês total em cada trecho no período de 26/01 a 30/12, nas estações de monitoramento da calha do rio Paraopeba

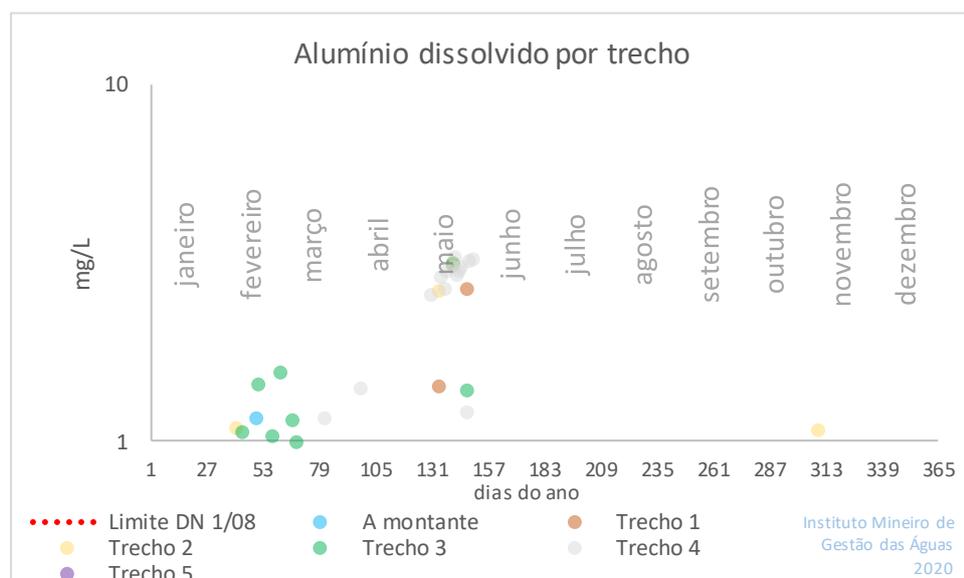
Gráfico 11 – Gráfico de dispersão dos valores máximos de alumínio dissolvido em cada trecho no período de 26/01 a 30/12, nas estações de monitoramento da calha do rio Paraopeba

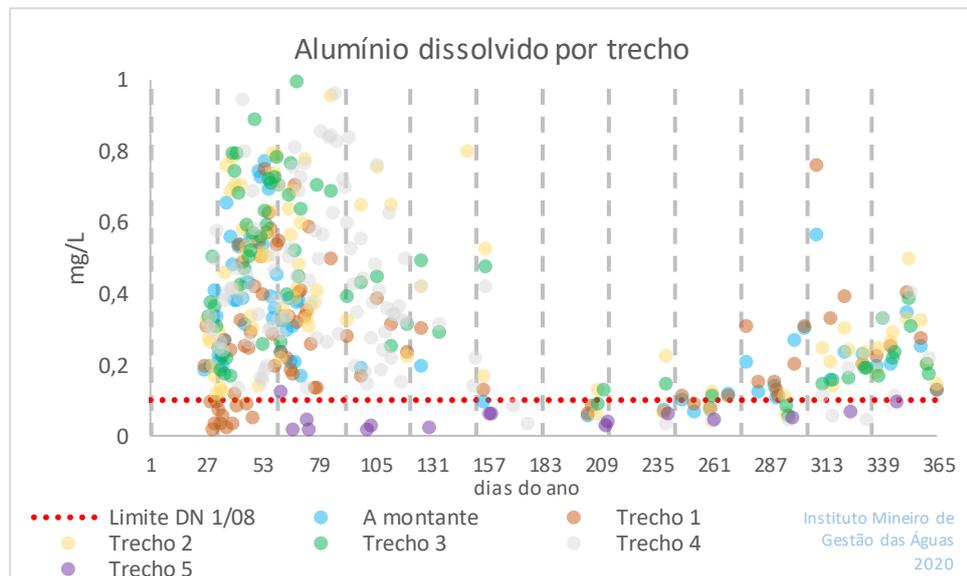
Gráfico 12 – Dispersão em escala aumentada dos valores máximos de alumínio dissolvido em cada trecho no período de 26/01 a 30/12, nas estações de monitoramento da calha do rio Paraopeba

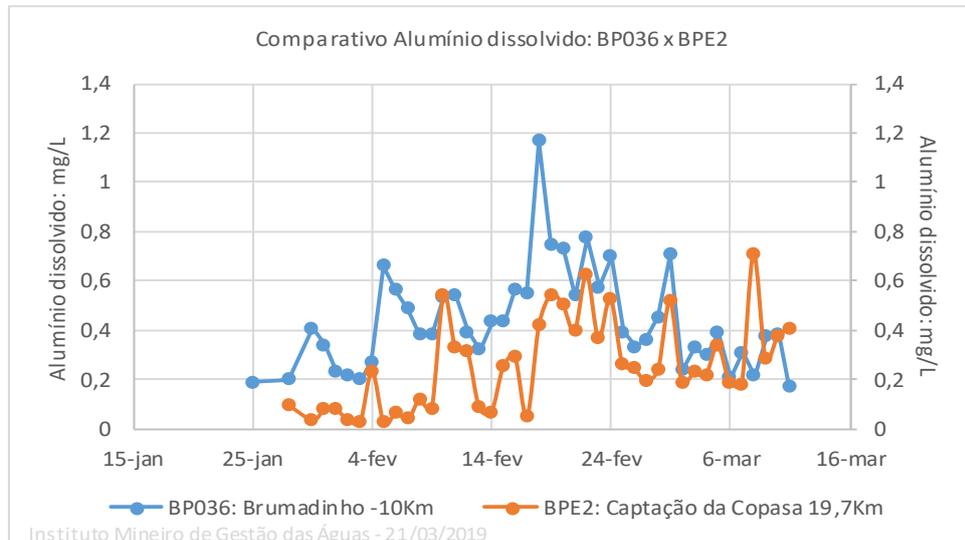
Gráfico 13 – Comparação de resultados de alumínio dissolvido entre os pontos 10 km a montante da barragem de rejeitos B1 (BP036) e 19,7 km a jusante BPE2), nos primeiros meses após o desastre

O Gráfico 13 apresenta uma comparação do parâmetro alumínio dissolvido entre o ponto logo a montante (BP036) e logo a jusante (BPE2) da confluência do córrego Ferro-Carvão, impactado pelo rompimento da barragem B1. Nota-se que durante as três primeiras semanas (25 de janeiro a 16 de fevereiro) presumivelmente as de maior impacto, o parâmetro apresentase em quantidades menores do que nas semanas seguintes. Convergindo com isso, o ponto a montante (BP036) registra alumínio dissolvido em quantidades maiores que aquelas do ponto a jusante (BPE2). Após isso, os resultados passam a oscilar de forma semelhante (a partir de 6 de março). Isso sugere fortemente que as variações de alumínio dissolvido têm relação com algum fator externo ao lançamento de rejeitos de minério da Vale, como a presença de atividades minerárias na parte alta da bacia.

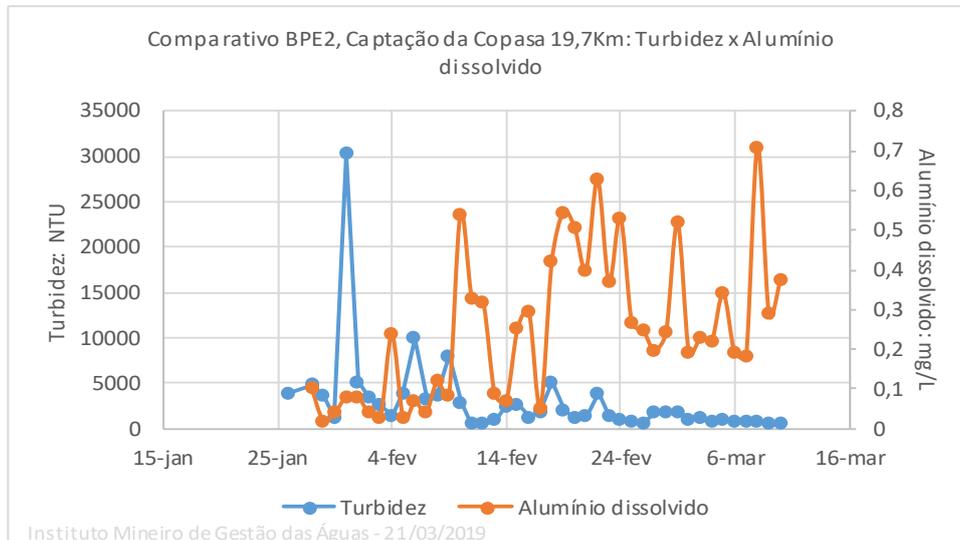
Gráfico 14 – Comparação de valores de turbidez e alumínio dissolvido no ponto localizado na captação da Copasa, no rio Paraopeba 19,7 km a jusante da barragem de rejeitos B1 (BPE2) nos primeiros meses após o desastre

Reforçando essa conclusão, a comparação entre os dados de alumínio dissolvido e turbidez no Gráfico 14, no ponto imediatamente a jusante da barragem (BPE2) mostra um significativo aumento na turbidez nas primeiras semanas, seguida de um decréscimo nas seguintes, ao passo que o alumínio apresenta um aumento na 3ª semana, estabilizando-se em valores altos a partir da 4ª semana. Essa inversão é constatada também no ponto subsequente (BP068). Nos seguintes, tampouco, não parece haver qualquer conexão entre os dois parâmetros.

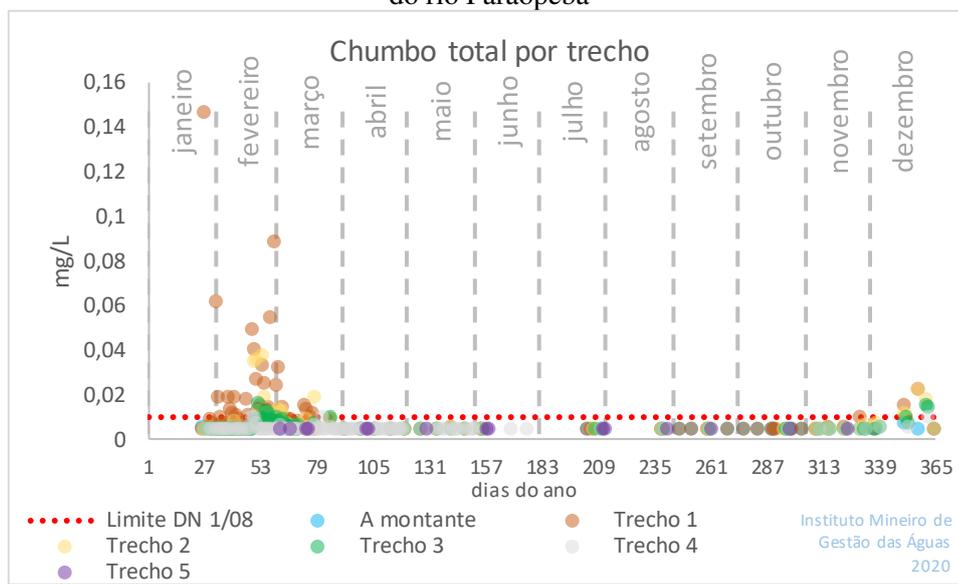
Gráfico 15 – Dispersão dos valores máximos de chumbo total em cada trecho no período de 26/01 a 30/12, nas estações de monitoramento da calha do rio Paraopeba

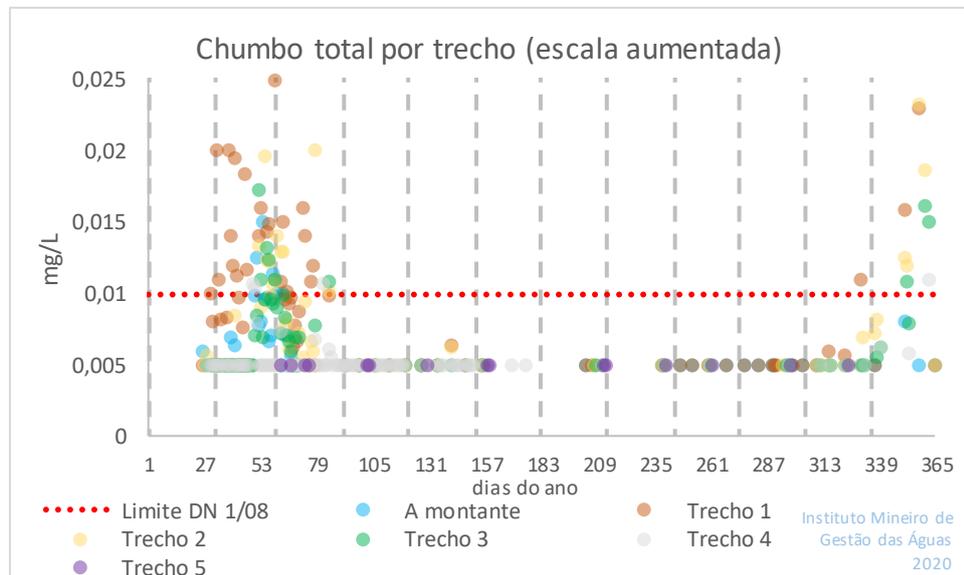
Gráfico 16 – Dispersão dos valores máximos de chumbo total em cada trecho no período de 26/01 a 30/12, nas estações de monitoramento da calha do rio Paraopeba

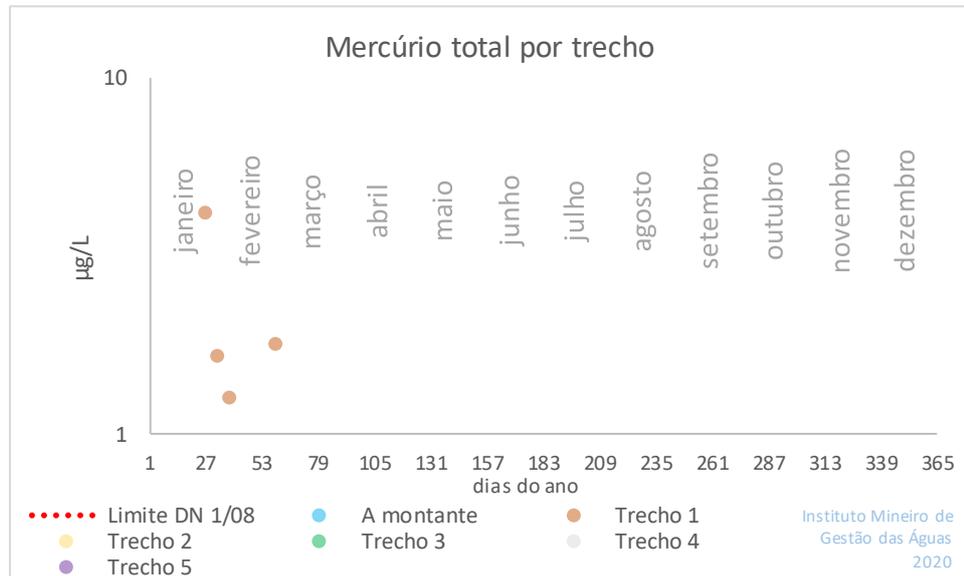
Gráfico 17 – Dispersão dos valores máximos de mercúrio total em cada trecho no período de 26/01 a 30/12, nas estações de monitoramento da calha do rio Paraopeba

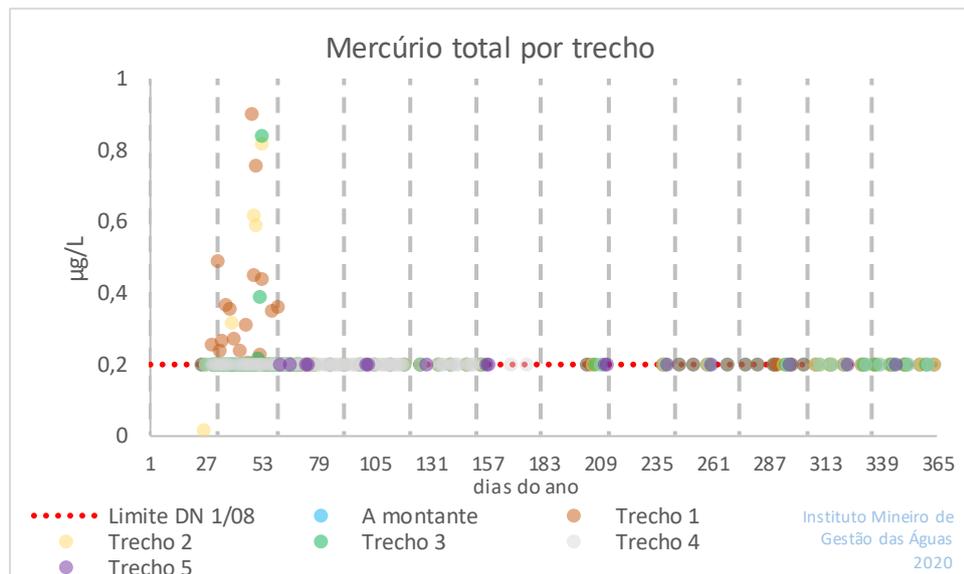
Gráfico 18 – Dispersão dos valores máximos de mercúrio total, em escala aumentada, em cada trecho no período de 26/01 a 30/12, nas estações de monitoramento da calha do rio Paraopeba.

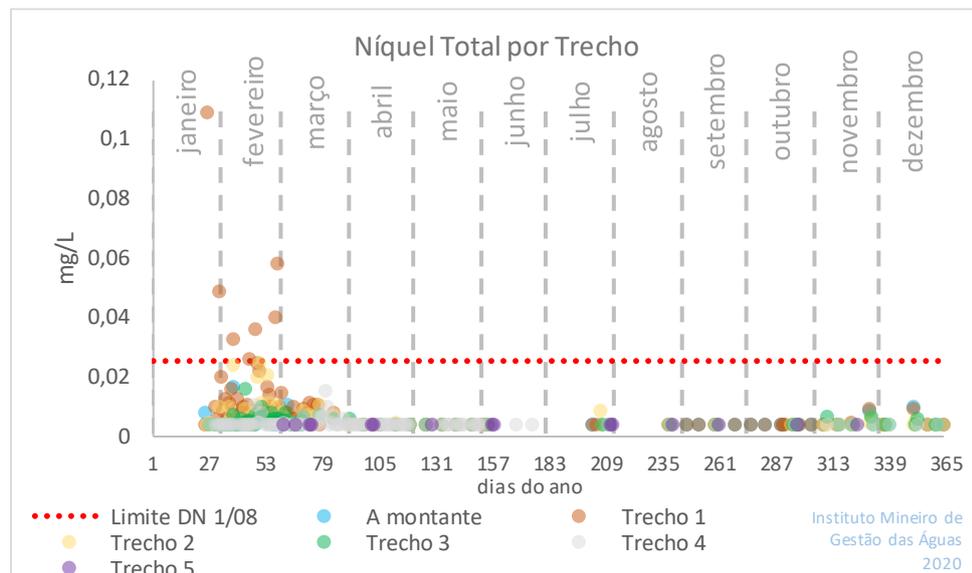
Gráfico 19 – Dispersão dos valores máximos de níquel total em cada trecho no período de 26/01 a 30/12, nas estações de monitoramento da calha do rio Paraopeba

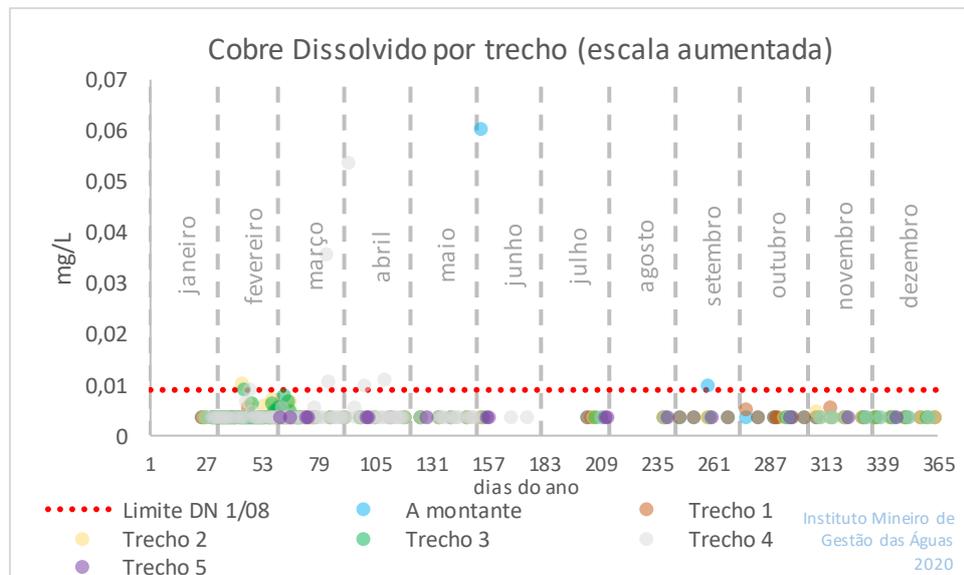
Gráfico 20 – Dispersão dos valores máximos de cobre dissolvido em cada trecho no período de 26/01 a 30/12, nas estações de monitoramento da calha do rio Paraopeba

No Gráfico 20 é apresentada a dispersão dos resultados de cobre dissolvido obtidos no período de 26 de janeiro a 30 de dezembro de 2019 ao longo da calha do rio Paraopeba. Foram registradas 13 violações (cerca de 1,5% do total de amostras) do limite de classe (0,009 mg/L) ao longo do monitoramento emergencial do rio Paraopeba. As violações ocorreram na estação a montante (BP036) em junho e setembro, no trecho 2 a montante da captação de Pará de Minas (BPE3) em março, no trecho 3 em Paraopeba (BP083) no mês de fevereiro e no trecho 4 a jusante da UHE Retiro Baixo (BP099) nos meses de fevereiro, março e abril. Todos os demais registros de cobre dissolvido estiveram abaixo do limite de quantificação do método de análise. Ressalta-se que o trecho 1, considerado como mais impactado, não sofreu variações significativas nos valores de cobre dissolvido que pudessem ser relacionados ao rompimento da barragem B1.

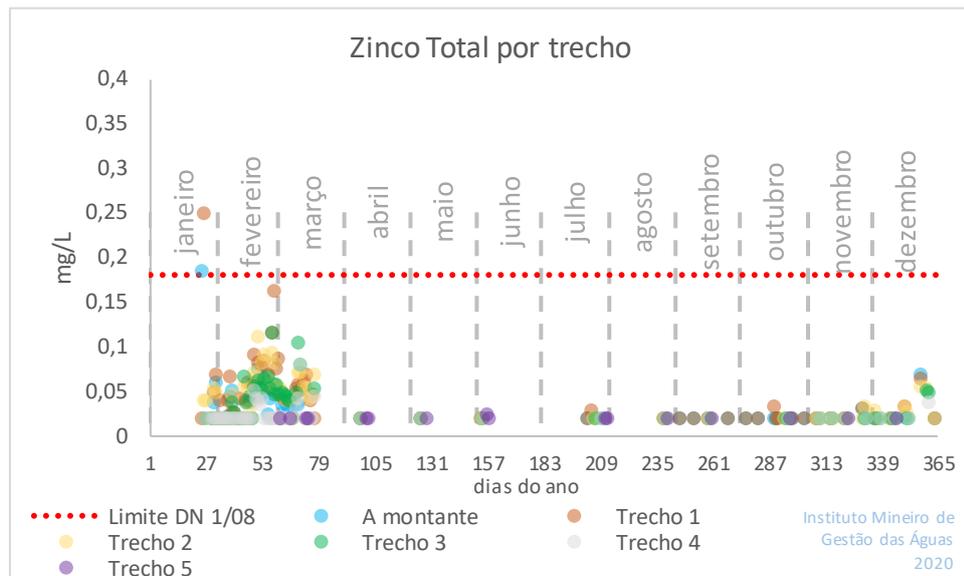
Gráfico 21 – Dispersão dos valores máximos de zinco total em cada trecho no período de 26/01 a 30/12, nas estações de monitoramento da calha do rio Paraopeba

No Gráfico 21 é apresentada a dispersão dos resultados de zinco total obtidos no período de 26 de janeiro a 30 de dezembro de 2019 ao longo da calha do rio Paraopeba. Observa-se que nos meses de janeiro, fevereiro, março e dezembro houve maior número de registros com valores de concentração de zinco total mais elevada nos trechos 1 a 3 e também no ponto a montante,

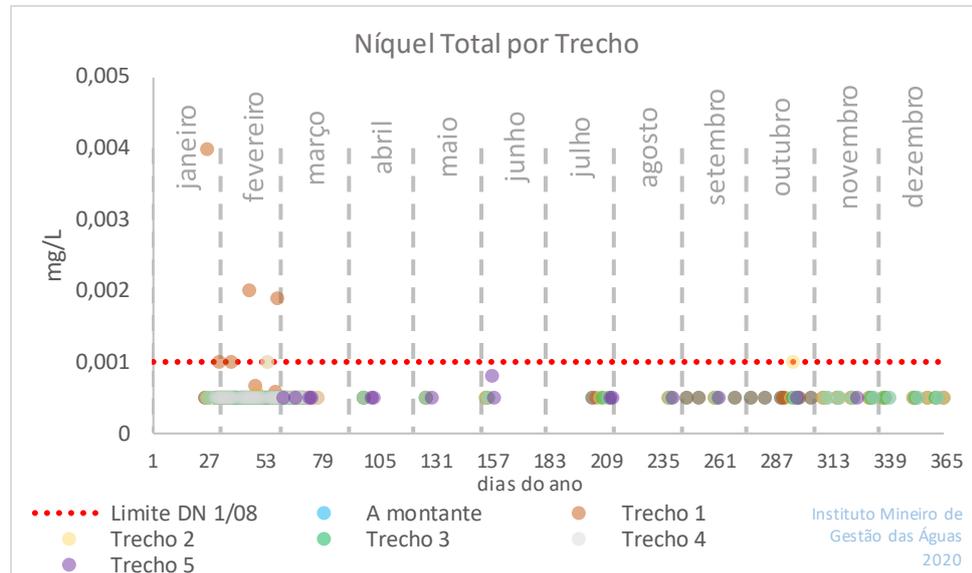
Gráfico 22 – Dispersão dos valores máximos de cádmio total, em cada trecho no período de 26/01 a 30/12, nas estações de monitoramento da calha do rio Paraopeba

No Gráfico 22 é apresentada a dispersão dos resultados de cádmio total obtidos no período de 26 de janeiro a 30 de dezembro de 2019 ao longo da calha do rio Paraopeba. Foram registrados 4 valores acima do limite de classe 2 e acima do máximo da série histórica de monitoramento de cada ponto. No dia seguinte ao rompimento da barragem B1 foram registradas violações no trecho 1 em Brumadinho (BPE2) e em Mário Campos (BP068). No dia 14/02 foi registrada novamente violação em Mário Campos e no dia 27/02 em São Joaquim de Bicas (BP070). Os demais resultados de cádmio estiveram abaixo do limite de quantificação do método de análise.

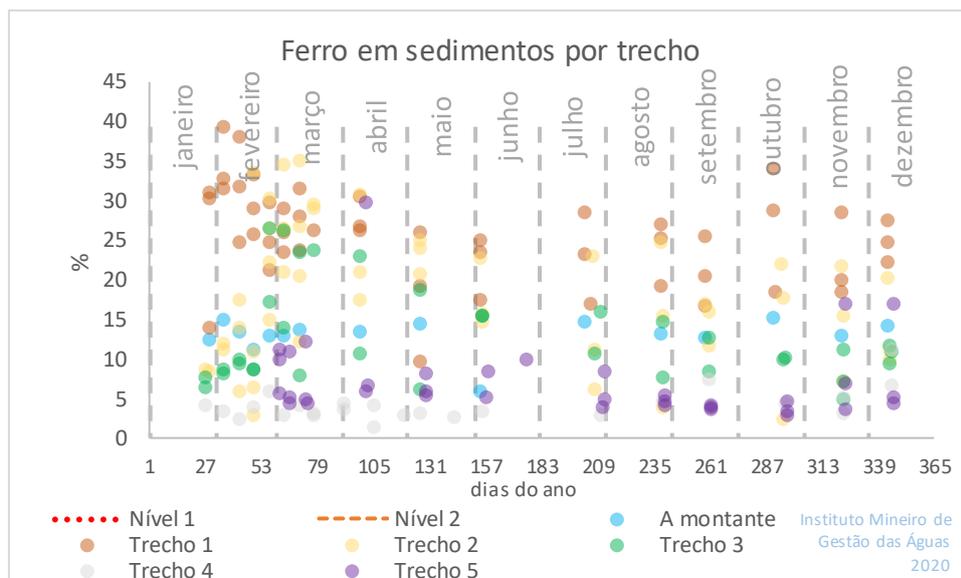
Gráfico 23 – Dispersão dos valores máximos de ferro em sedimentos de fundo, em cada trecho, no período de 27/01 a 12/12, nas estações de monitoramento da calha do rio Paraopeba

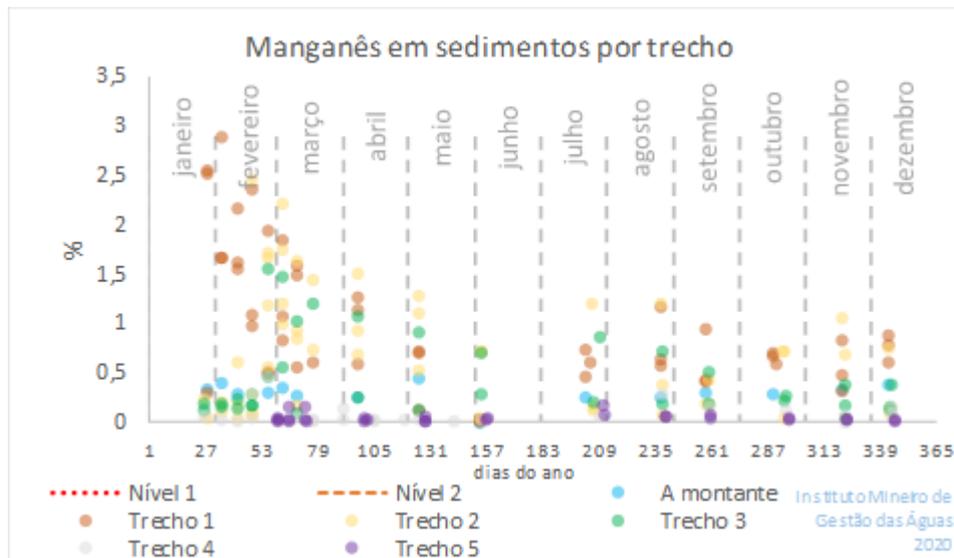
Gráfico 24 – Dispersão dos valores máximos de manganês em sedimentos de fundo, em cada trecho, no período de 27/01 a 12/12, nas estações de monitoramento da calha do rio Paraopeba

No Gráfico 24 são apresentados os resultados de manganês em sedimentos de fundo do rio Paraopeba, obtidos no monitoramento especial de 2019, no período entre 27/01 a 12/12. O manganês apresentou comportamento bastante semelhante ao do ferro, o que é esperado tendo uma vez que são os metais de maior abundância na composição dos rejeitos.

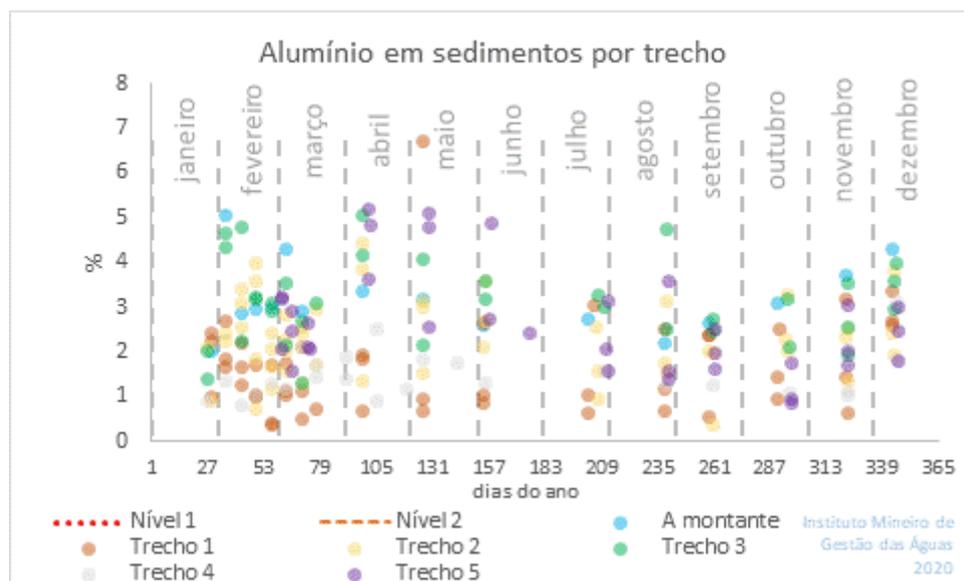
Gráfico 25 – Dispersão dos valores máximos de alumínio em sedimentos de fundo, em cada trecho, no período de 27/01 a 12/12, nas estações de monitoramento da calha do rio Paraopeba

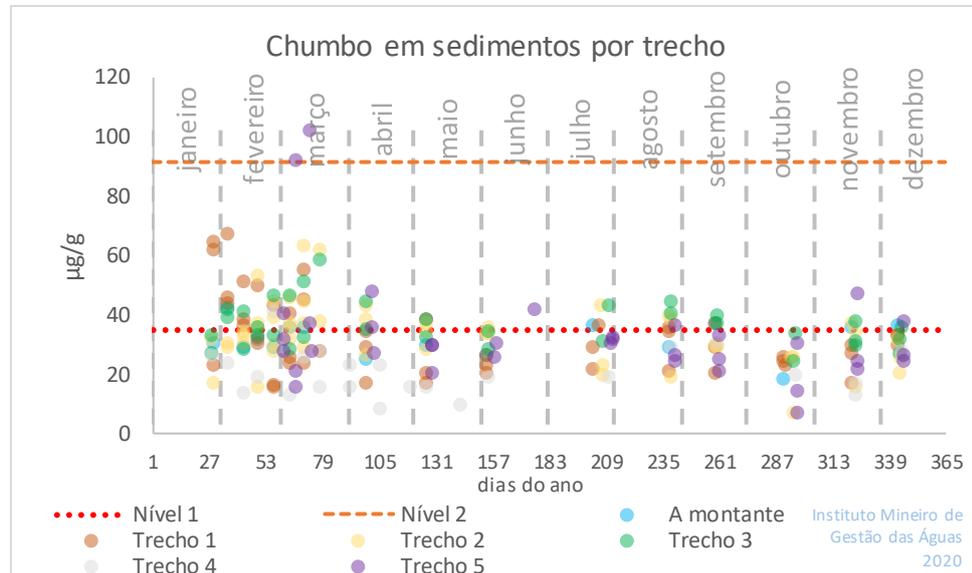
Gráfico 26 – Dispersão dos valores máximos de chumbo em sedimentos de fundo, em cada trecho, no período de 27/01 a 12/12, nas estações de monitoramento da calha do rio Paraopeba

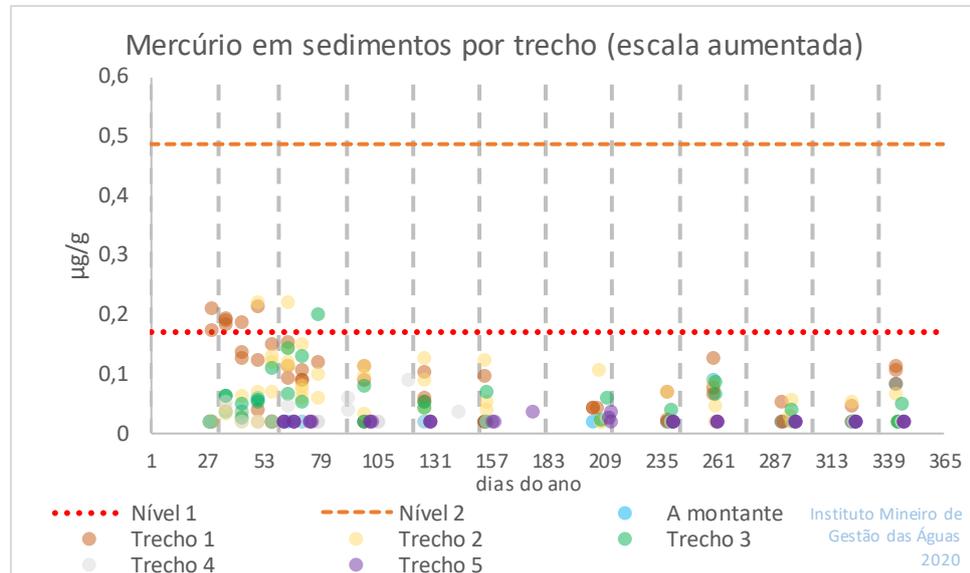
Gráfico 27 – Dispersão dos valores máximos de mercúrio em sedimentos de fundo, em cada trecho, no período de 27/01 a 12/12, nas estações de monitoramento da calha do rio Paraopeba

Esses resultados demonstram que a elevação dos teores de mercúrio nos sedimentos podem estar relacionados com o rompimento da barragem B1, uma vez que corroboram com os resultados de ferro e manganês. Já nas estações de amostragem localizadas a partir do remanso da UHE Retiro Baixo (Trechos 4 e 5) não se observa alterações dos valores de mercúrio que possam indicar interferência do material proveniente da barragem B1 nos sedimentos.

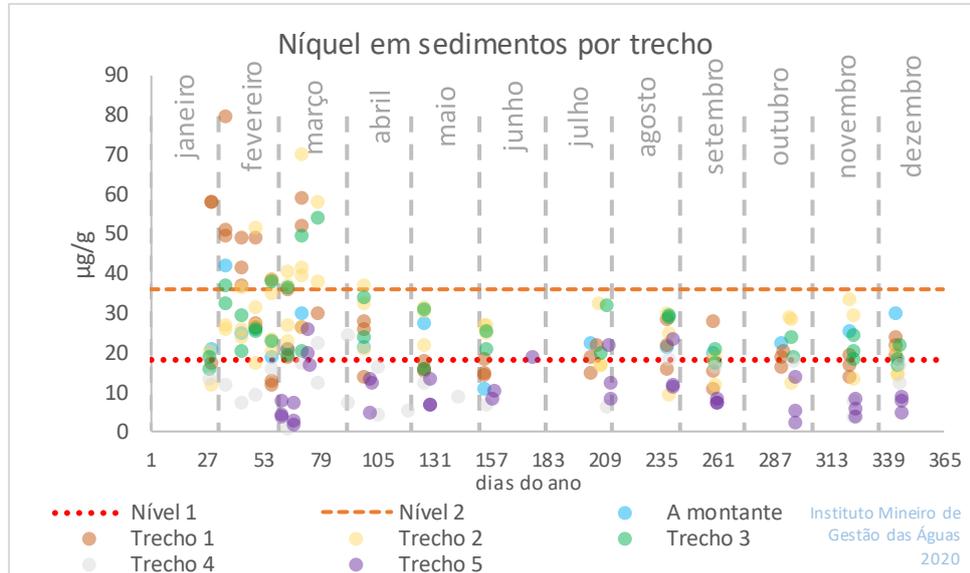
Gráfico 28 – Dispersão dos valores máximos de níquel em sedimentos de fundo, em cada trecho, no período de 27/01 a 12/12, nas estações de monitoramento da calha do rio Paraopeba
