Avaliação da Qualidade das Águas e Sedimentos do Rio Paraopeba

Acompanhamento da Qualidade das
Águas do Rio Paraopeba após 1 ano do
Rompimento da Barragem da Mina
Córrego Feijão em Brumadinho - MG

Belo Horizonte, abril de 2020

Instituto Mineiro de Gestão das Águas

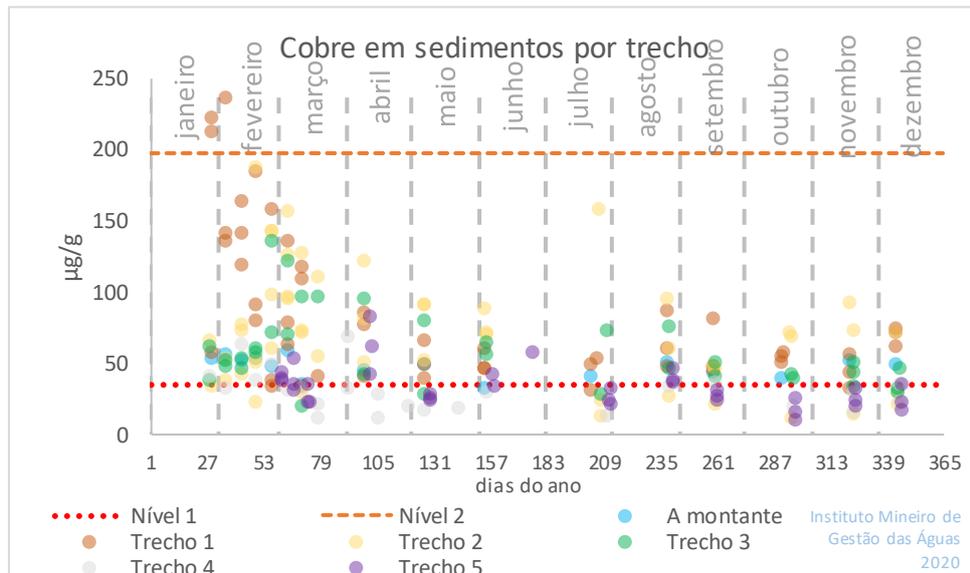
Gráfico 29 – Dispersão dos valores máximos de cobre em sedimentos de fundo, em cada trecho, no período de 27/01 a 12/12, nas estações de monitoramento da calha do rio Paraopeba

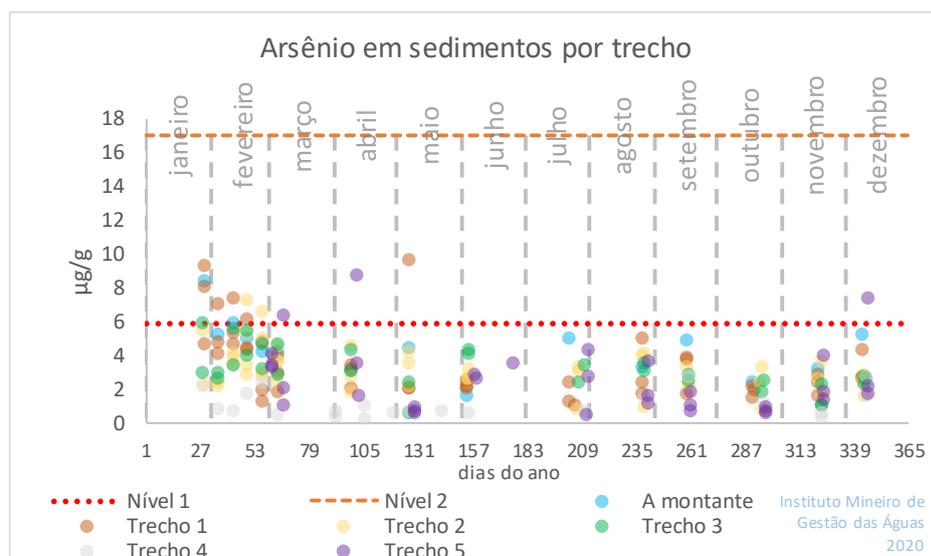
Gráfico 30 – Dispersão dos valores máximos de arsênio em sedimentos de fundo, em cada trecho, no período de 27/01 a 12/12, nas estações de monitoramento da calha do rio Paraopeba

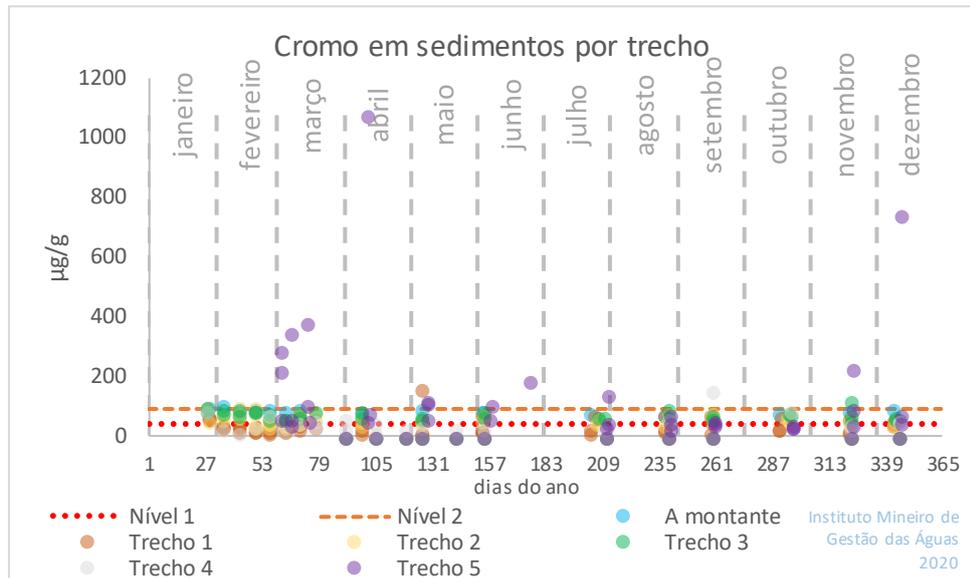
Gráfico 31 – Dispersão dos valores máximos de cromo em sedimentos de fundo, em cada trecho, no período de 27/01 a 12/12, nas estações de monitoramento da calha do rio Paraopeba

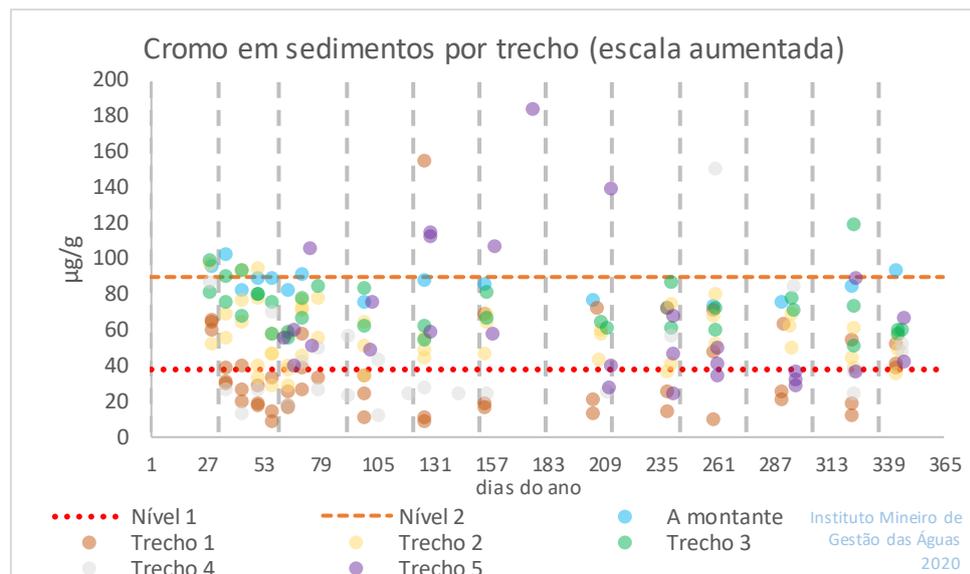
Gráfico 32 – Dispersão dos valores máximos de cromo em sedimentos de fundo em escala aumentada, em cada trecho, no período de 27/01 a 12/12, nas estações de monitoramento da calha do rio Paraopeba

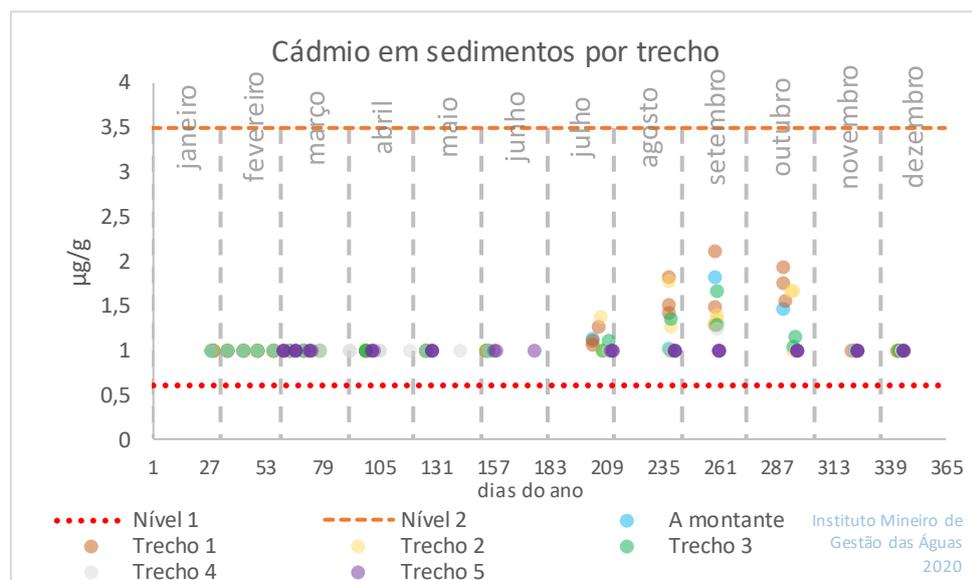
Gráfico 33 – Dispersão dos valores máximos de cádmio em sedimentos de fundo, em cada trecho, no período de 27/01 a 12/12, nas estações de monitoramento da calha do rio Paraopeba

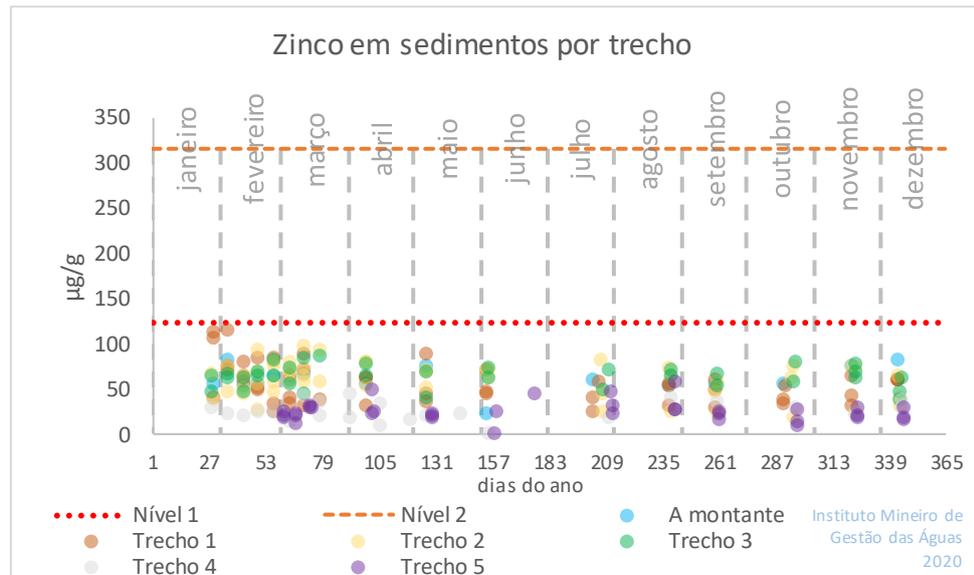
Gráfico 34 – Gráfico de dispersão dos valores máximos de zinco em sedimentos de fundo, em cada trecho, no período de 27/01 a 12/12, nas estações de monitoramento da calha do rio Paraopeba
