Resumo da qualidade das águas nos locais monitorados ao longo do rio Paraopeba, após o rompimento das barragens no complexo da Mina Córrego do Feijão da Mineradora Vale/SA, município de Brumadinho - Minas Gerais

Apresentação

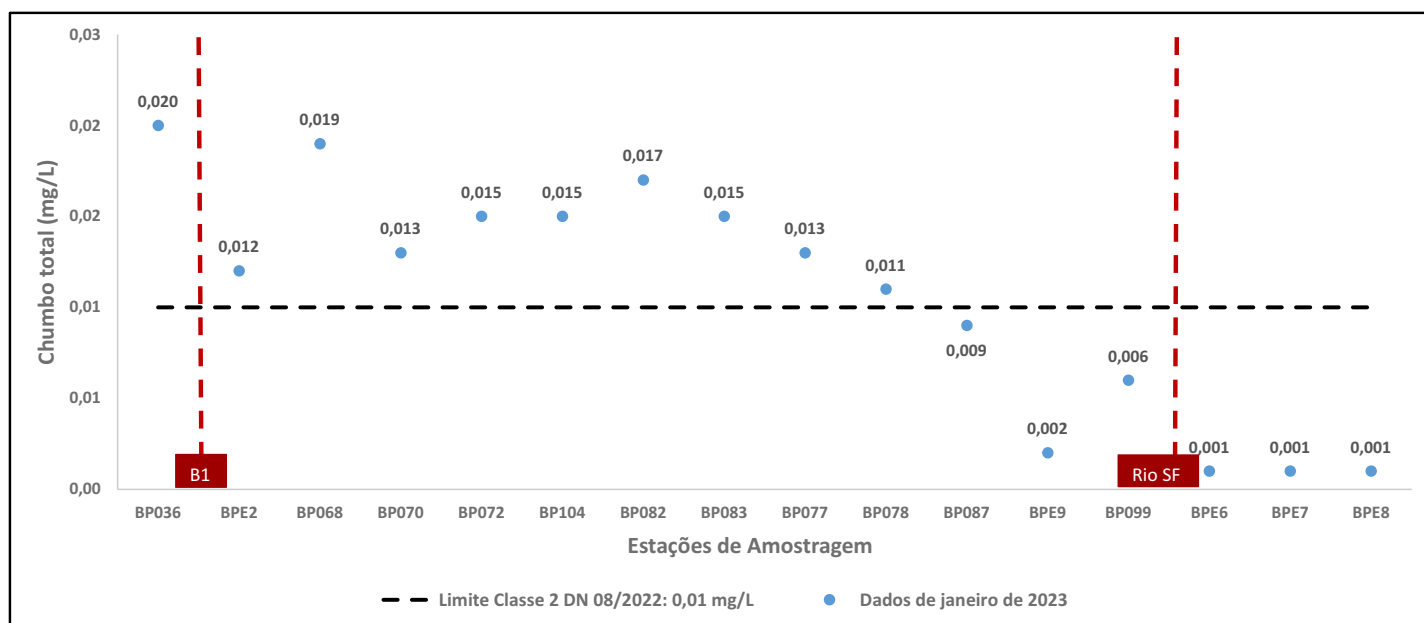
Figura 4 - Resultados de Chumbo total para janeiro de 2023

O gráfico da Figura 4 mostra os resultados de chumbo total de janeiro de 2023 para cada estação de monitoramento que apresentaram valores (acima da linha tracejada preta) superiores ao estabelecido pela legislação. Essas estações correspondem aos municípios de Brumadinho (BP036, BPE2), Mário Campos (BP068), São Joaquim de Bicas (BP070), Betim (BP072), Pará de Minas (BP104), Esmeraldas (BP082), Paraopeba (BP083, BP077) e Curvelo (BP078). Os maiores valores registrados foram em Brumadinho (0,020 mg/L) e Mário Campos (0,019 mg/L), na amostragem do dia 10 de janeiro.

Os pontos monitorados em Pompéu (BP087), Felixlândia (BPE9 – ribeirão dos Gomes; BP099 – após UHE Retiro Baixo) e no reservatório de Três Marias (BPE6- Felixlândia; BPE7 – Abaeté; BPE8 - Três Marias) não registraram violações para esse parâmetro.

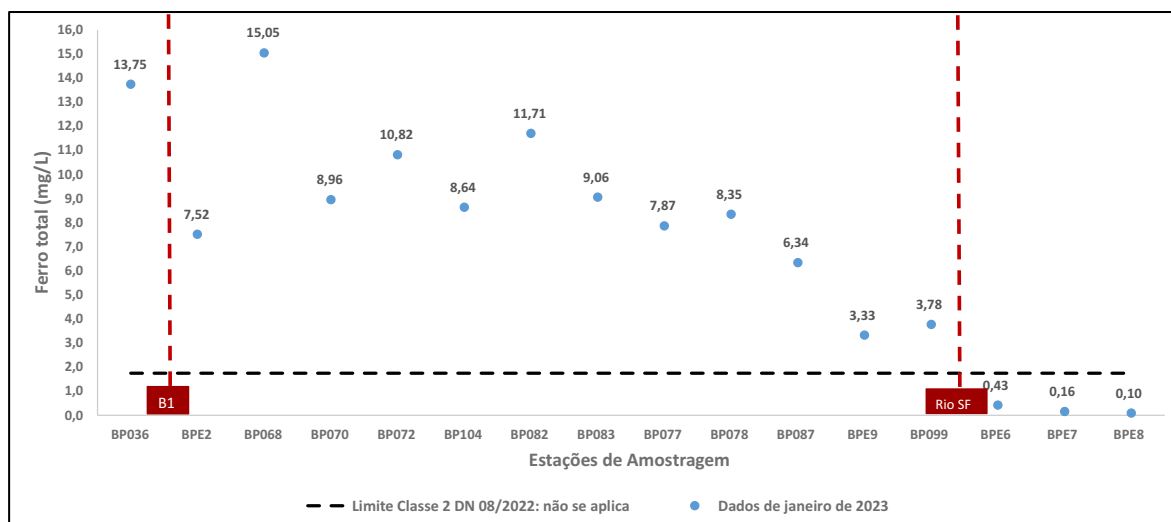
Figura 7 -Resultados de Ferro total para janeiro de 2023

O gráfico da Figura 7 mostra os resultados de ferro total para cada estação de monitoramento que apresentaram valores elevados (acima da linha tracejada preta) com base no limite 1,75 mg/L, exemplificado anteriormente. Observa-se que os resultados de ferro total acima da linha tracejada foram registrados do trecho à montante de Brumadinho (BP036) até depois a UHE Retiro Baixo (BP099), o mesmo observado para o parâmetro de manganês total. Não houve registros mais altos para os pontos monitorados no reservatório de Três Marias (BPE6, BPE7, BPE8). O valor de ferro total mais elevado foi identificado também no município de Mário de Campos (BP068 – 15,05 mg/L), na amostragem do dia 10 de janeiro de 2023.

Esses resultados apontam que a influência das chuvas no período da amostragem contribuiu para o revolvimento do rejeito no leito do rio e o aumento do escoamento superficial da bacia de drenagem, bem como impactos de outras atividades antrópicas na região a montante.

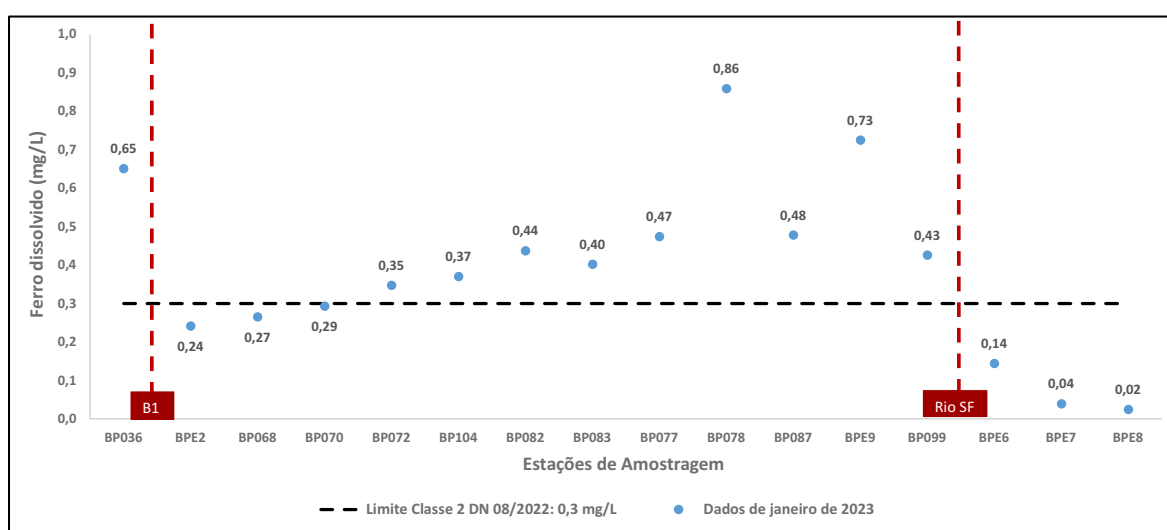
Figura 8 - Resultados de Ferro dissolvido para janeiro de 2023

O gráfico da Figura 8 mostra os resultados de ferro dissolvido para cada estação de monitoramento que apresentaram valores (acima da linha tracejada preta) superiores ao estabelecido pela legislação. Os valores acima do limite legal foram registrados no município de Brumadinho (BP036), Betim (BP072), Pará de Minas (BP104), Esmeraldas (BP082), Paraopeba (BP083, BP077), Curvelo (BP078), Pompéu (BP087), Felixlândia (BPE9 – ribeirão dos Gomes; BP099 – após UHE Retiro Baixo). O maior valor registrado acima do limite legal foi em Curvelo (0,86 mg/L - BP078), na coleta realizada em 13/01/2023. Os resultados mais altos indicam influência do período pluviométrico, além de possíveis atividades antrópicas na região.

É importante mencionar que a estação BPE9 está localizada no tributário ribeirão dos Gomes com sua foz depois da UHE Retiro Baixo, portanto, não possui relação com a presença do rejeito de minério, proveniente do rompimento da barragem BI da Vale no município de Brumadinho.

Os pontos monitorados em Brumadinho (BPE2), Mário Campos (BP068), São Joaquim de Bicas (BP070) e no reservatório de Três Marias (BPE6- Felixlândia; BPE7 – Abaeté; BPE8 - Três Marias) não registraram violações para o parâmetro de ferro dissolvido.
