### Resumo da qualidade das águas nos locais monitorados ao longo do rio Paraopeba, após o rompimento das barragens no complexo da Mina Córrego do Feijão da Mineradora Vale/SA, município de Brumadinho - Minas Gerais

#### Apresentação

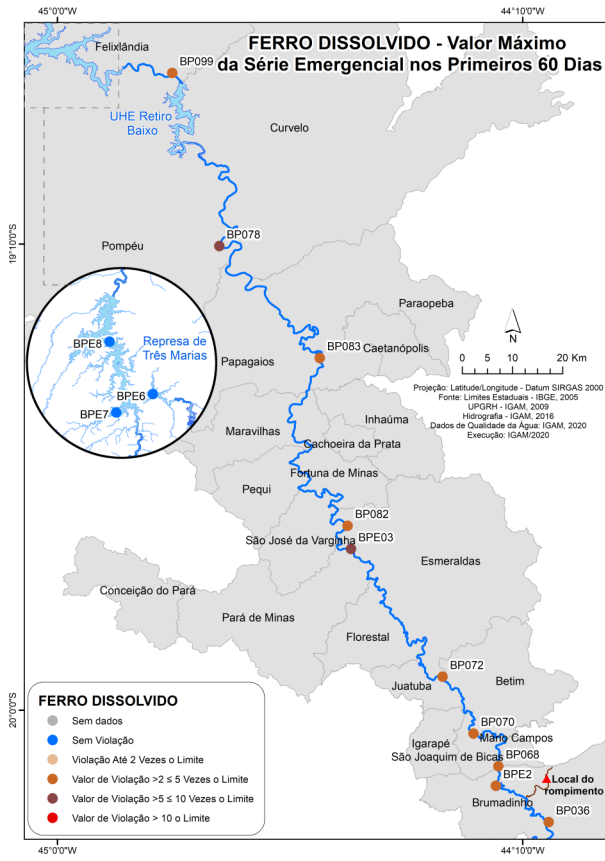
Os mapas apresentam os valores máximos de ferro dissolvido, em cada estação monitorada naquele município, nos primeiros 60 dias após o rompimento das barragens (2019), e do mês em análise (março de 2023). A bolinha azul representa uma estação sem violação e as demais bolinhas coloridas indicam desconformidade (com violação) com a legislação.
