Bacia IP1

Índice de Qualidade da Água em 2022

BACIAS DOS RIOS ITABAPOANA (IB1) e ITAPEMIRIM (IP1) PANORAMA DA QUALIDADE DAS ÁGUAS SUPERFICIAIS 2022

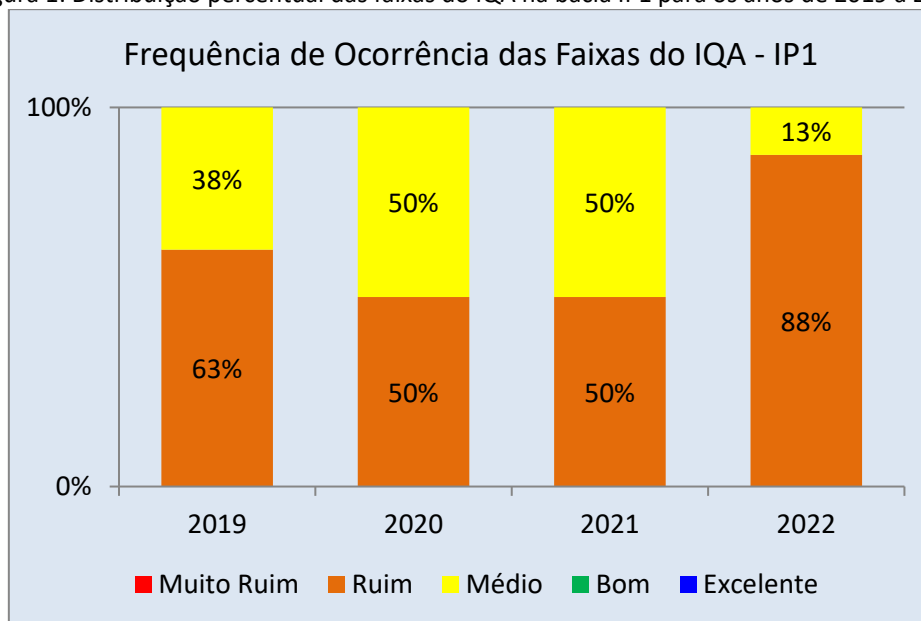
Na Figura 1 é apresentada a distribuição percentual das categorias do IQA para os anos de 2019 a 2022. De maneira geral a qualidade das águas na sub-bacia do Rio Itapemirim apresentou piora em relação ao ano de 2021, em função do aumento da frequência de ocorrência de águas nas piores faixas. Ressalta-se que a ocorrência da qualidade muito ruim não foi observada desde 2019.

Figura 1: Distribuição percentual das faixas do IQA na bacia IP1 para os anos de 2019 a 2022.

Comparando-se a média anual do IQA de 2022 em relação a 2021 verificou-se que não houve melhoria em nenhuma estação de amostragem. As piores condições, representadas pela qualidade ruim, ocorreram em pelo menos uma campanha amostral no Rio Pardo em Ibatiba (IP001) e Ponte sobre o córrego Boa Vista (IP003).

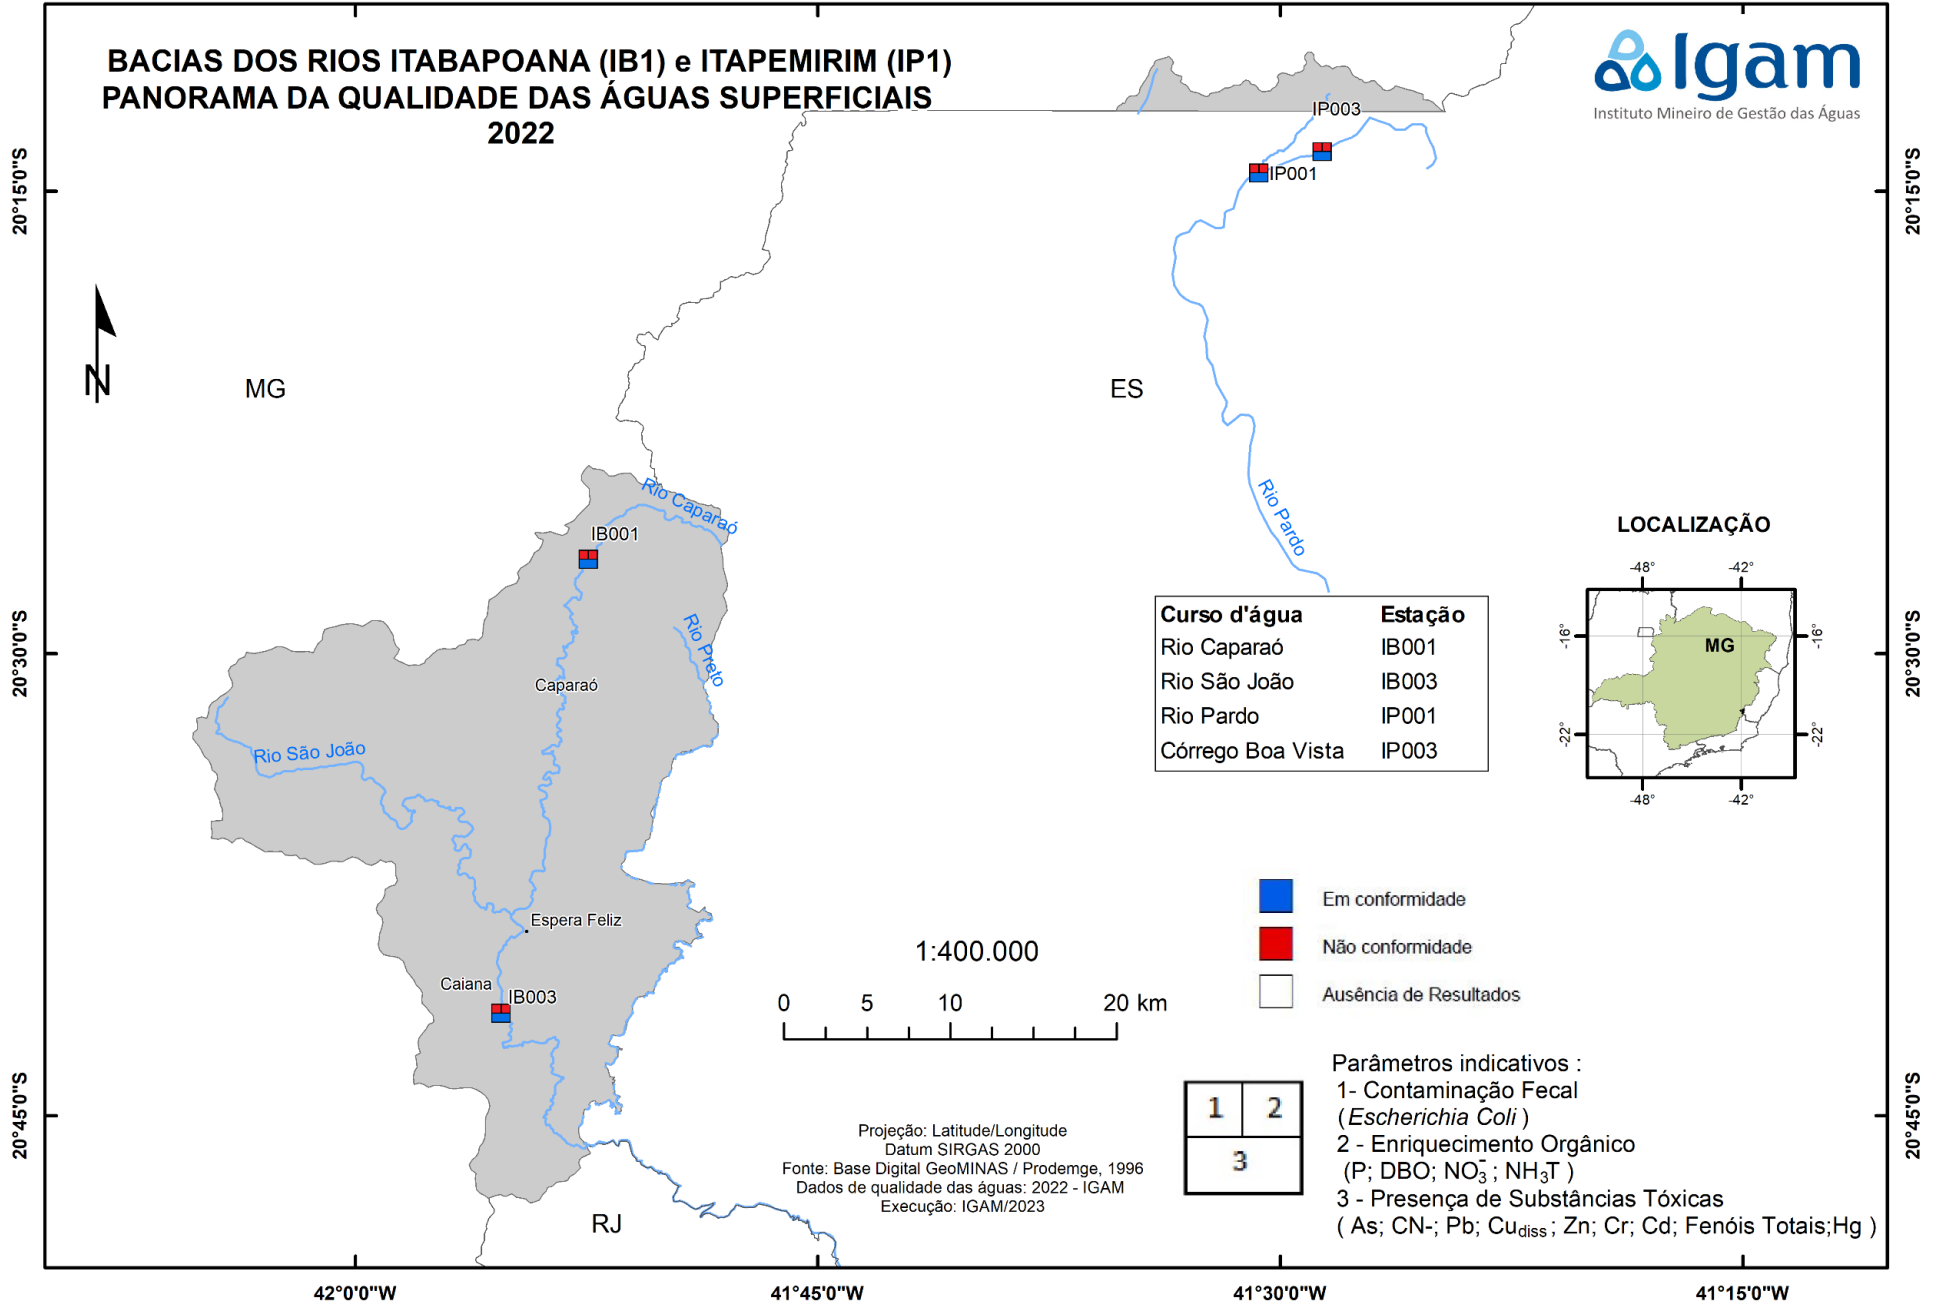
O mapa abaixo apresenta estações da bacia hidrográfica IP1, onde cada estação de monitoramento foi avaliada segundo esses três indicadores. Considerou-se que se pelo menos uma medição de determinado parâmetro estivesse em desacordo com os limites da legislação, aquele parâmetro seria considerado em desconformidade no ano de 2022. A pior situação identificada no conjunto total dos resultados dos parâmetros define a situação do indicativo no período em consideração.

A coloração vermelha, no local selecionado para a representação do indicativo (1, 2 ou 3, de acordo com a legenda no mapa), indica que houve desconformidade para algum dos parâmetros avaliados e a azul indica que todos os parâmetros avaliados estiveram em conformidade.

- 1 - Contaminação Fecal (*Escherichia Coli*)
- 2 - Enriquecimento Orgânico (P; DBO; NO₃⁻; NH₃T)
- 3 - Presença de Substâncias Tóxicas (As; CN⁻; Pb; Cu_{diss}; Zn; Cr; Cd; Fenóis Totais; Hg)

Considerando-se apenas os três grupos de parâmetros apresentados no mapa, na Tabela 1 são listados aqueles que não atenderam ao limite estabelecido para a classe de enquadramento nas estações de amostragem da bacia em 2022.
