Resumo da qualidade das águas nos locais monitorados ao longo do rio Paraopeba, após o rompimento das barragens no complexo da Mina Córrego do Feijão da Mineradora Vale/SA, município de Brumadinho - Minas Gerais

Apresentação

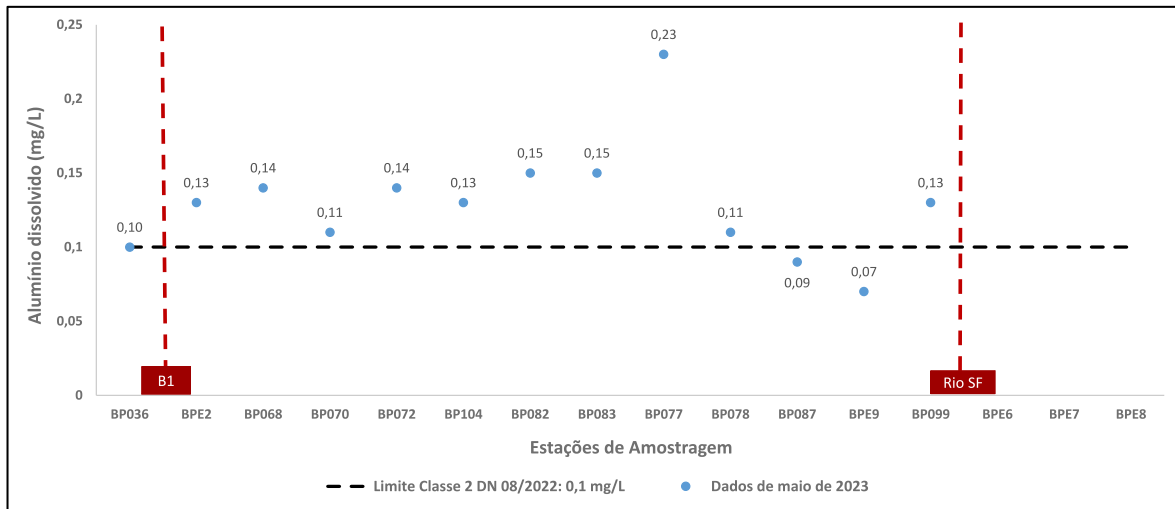
Figura 2 - Resultados de alumínio dissolvido para maio de 2023

Na Figura 2 é possível visualizar os resultados de alumínio dissolvido do mês de maio de 2023 para cada estação de monitoramento. Observa-se que os municípios que apresentaram resultados com violações (acima da linha tracejada preta) correspondem aos municípios de Brumadinho (BPE2), Mário Campos (BP068), São Joaquim de Bicas (BP070), Betim (BP072), Pará de Minas (BP104), Esmeraldas (BP082), Paraopeba (BP083; BP077), Curvelo (BP078) e Felixlândia (BP099 - após a usina Hidrelétrica de Retiro Baixo - UHE).

O maior valor registrado foi no município Paraopeba - BP077 (0,23 mg/L), na coleta realizada em 3 de maio.

A presença desse metal no corpo d'água está relacionada ao carreamento do solo nos períodos chuvosos. Mesmo com a baixa pluviometria apresentada no início do mês de maio, pode ter influenciado no aumento desses metais no corpo hídrico, e com isso registrou-se um número maior de violações. É importante lembrar que as variações de alumínio dissolvido na bacia não foram correlacionadas diretamente com a presença do rejeito, e nesse caso, essas violações podem estar relacionadas também com outras ações antrópicas na região.

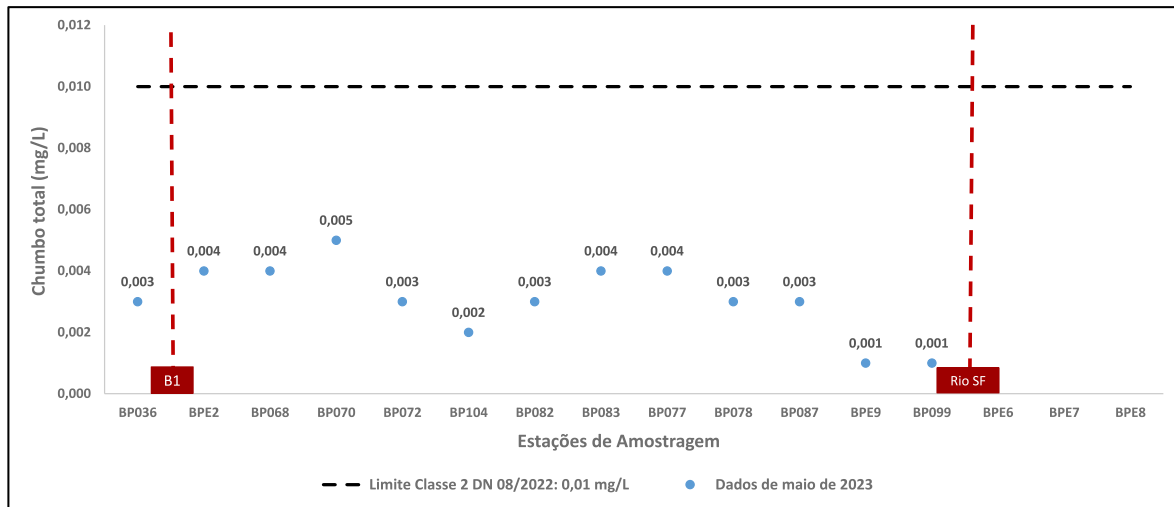
Figura 4 - Resultados de chumbo total para maio de 2023

Observa-se que não há registros de violações para chumbo total no mês de abril e maio de 2023, conforme Quadro 2, Figura 4 (todos os valores abaixo da linha tracejada) e mapas (Figura 5). As bolinhas azuis nos mapas representam as estações sem violação e as demais bolinhas coloridas indicam desconformidade (violação) com a legislação.

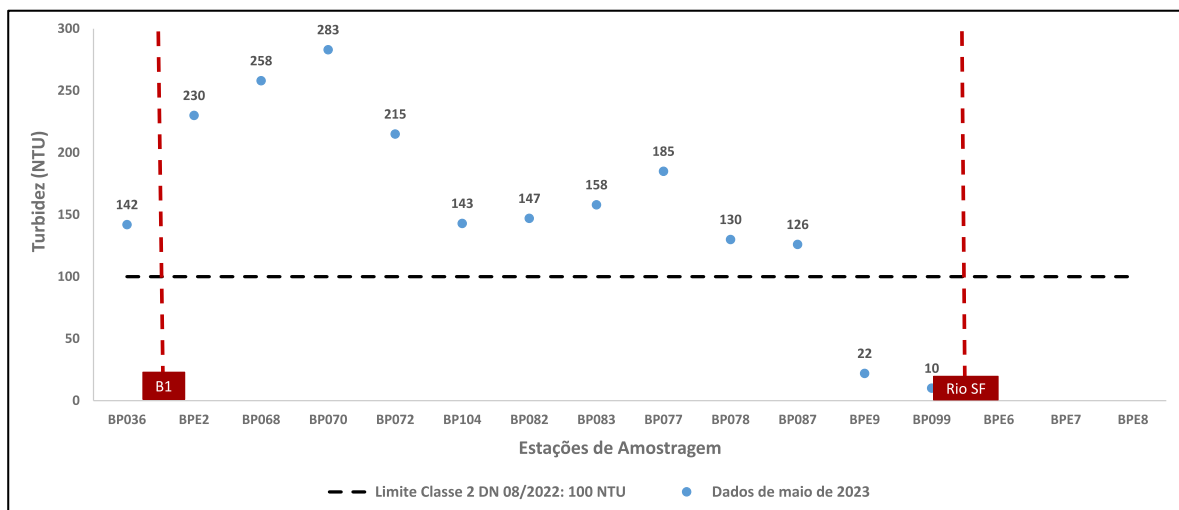
Figura 7 - Resultados de turbidez para maio de 2023

A Figura 7 mostra os resultados de turbidez para cada ponto de monitoramento. Observa-se que os municípios que apresentaram violações (acima da linha tracejada preta) correspondem a maioria dos municípios, a exceção de Felixlândia (BPE9 - ribeirão dos Gomes; Bp099 - depois da UHE Retiro Baixo). O maior valor registrado foi em São Joaquim de Bicas - BP070 (283 NTU), para o período de amostragem realizado no dia 2 de maio de 2023. É provável que o aumento do número de violações de turbidez deve-se a incidência das chuvas que ocorreu no início do mês na região monitorada. A presença de chuva aumenta o revolvimento do rejeito presente na calha do rio e o aporte de sedimentos proveniente da bacia de drenagem. Esses registros também podem estar relacionados a ações antrópicas que ocorrem na bacia do Paraopeba.

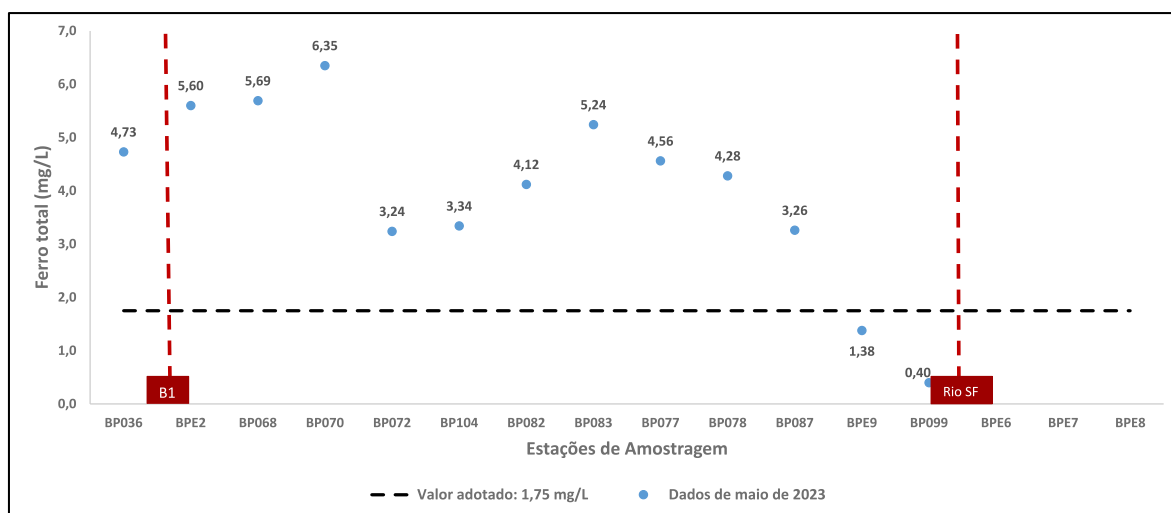
Figura 11 - Resultados de ferro total para maio de 2023

A Figura 11 mostra os resultados de ferro total para cada estação de monitoramento. Observa-se que os registros acima de 1,75 mg/L (valor adotado conforme citado acima) foram observados nos municípios de Brumadinho (BP036, BPE2), Mário Campos (BP068), São Joaquim de Bicas (BP070), Betim (BP072), Pará de Minas (BP104), Esmeraldas (BP082), Paraopeba (BP083; BP077), Curvelo (BP078) e Pompéu (BP087). O valor de ferro total mais elevado foi identificado no município de São Joaquim de Bicas (BP070 – 6,35mg/L) para o período de amostragem realizado no dia 2 de maio de 2023.

As estações monitoradas em Pompéu (BP087) e Felixlândia (BPE9 – ribeirão dos Gomes; BP099 – depois UHE Retiro Baixo) não registraram violações para ferro total.
