### Resumo da qualidade das águas nos locais monitorados ao longo do rio Paraopeba, após o rompimento das barragens no complexo da Mina Córrego do Feijão da Mineradora Vale/SA, município de Brumadinho - Minas Gerais

#### Apresentação

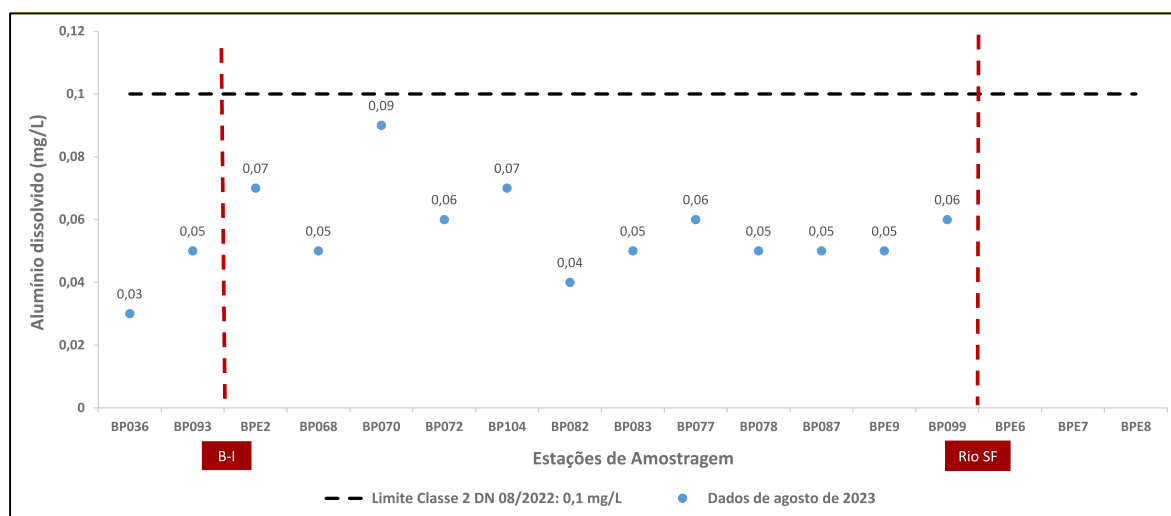
Observa-se que todos os municípios apresentaram resultados sem violações (abaixo da linha tracejada preta). O maior valor registrado foi no município São Joaquim de Bicas-BP070 (0,09 mg/L), na coleta realizada em 1 de agosto.

A presença desse metal no corpo d'água está relacionada ao carregamento do solo nos períodos chuvosos. Sendo importante lembrar que as variações de alumínio dissolvido na bacia não foram correlacionadas diretamente com a presença do rejeito, e nesse caso, essas violações podem estar relacionadas também com outras ações antrópicas na região.

Figura 2 - Resultados de alumínio dissolvido para agosto de 2023

Observa-se alguns registros de violações para alumínio dissolvido apenas no mês de julho, conforme as tonalidades de cores do Quadro 2. Os resultados desse parâmetro, no mês de agosto, apresentaram valores inferiores ao limite legal de 0,1 mg/L preconizado na legislação (Quadro 2 e Figura 2).

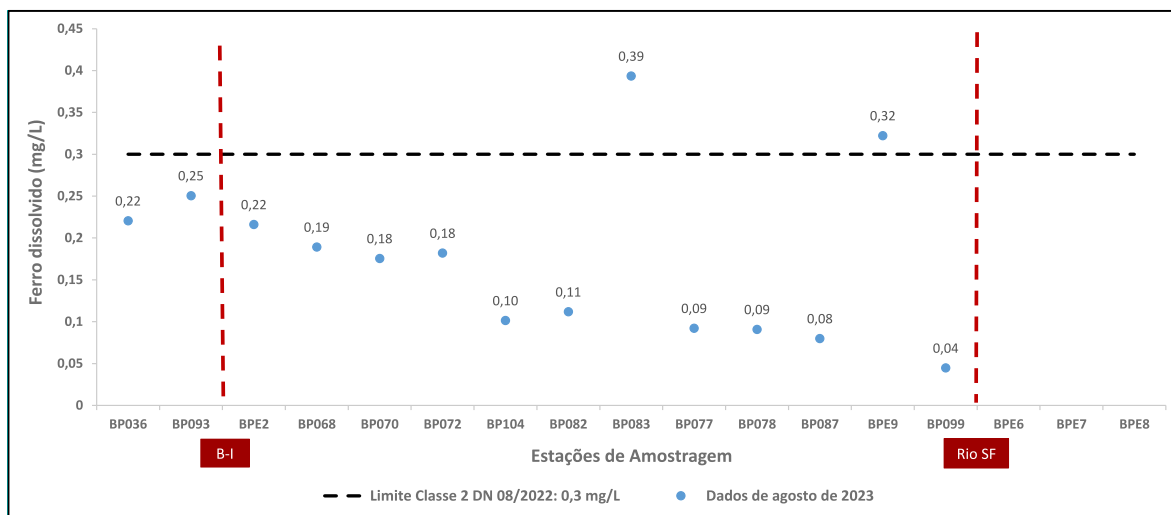
A Figura 12 mostra os resultados de ferro dissolvido para cada estação de monitoramento. Observa-se que os municípios que apresentaram resultados com violações (acima da linha tracejada preta) correspondem aos municípios de Paraopeba (BP083) e Felixlândia (BPE9 – ribeirão dos Gomes). O maior valor registrado acima do limite legal foi em Paraopeba (0,39 mg/L). Já no tributário BPE9 (deságua no rio Paraopeba) registrou-se um valor de 0,32 mg/L. Ambas as coletas foram realizadas no dia 2 de agosto de 2023.

Destaca-se que as violações apresentadas não ultrapassam a série histórica do IGAM e nem o valor máximo registrado na série emergencial após o rompimento.

Figura 12 - Resultados de ferro dissolvido para agosto de 2023
