Bacia IP1

Índice de Qualidade da Água em 2023

BACIAS DOS RIOS ITABAPOANA (IB1) e ITAPEMIRIM (IP1) PANORAMA DA QUALIDADE DAS ÁGUAS SUPERFICIAIS 2023

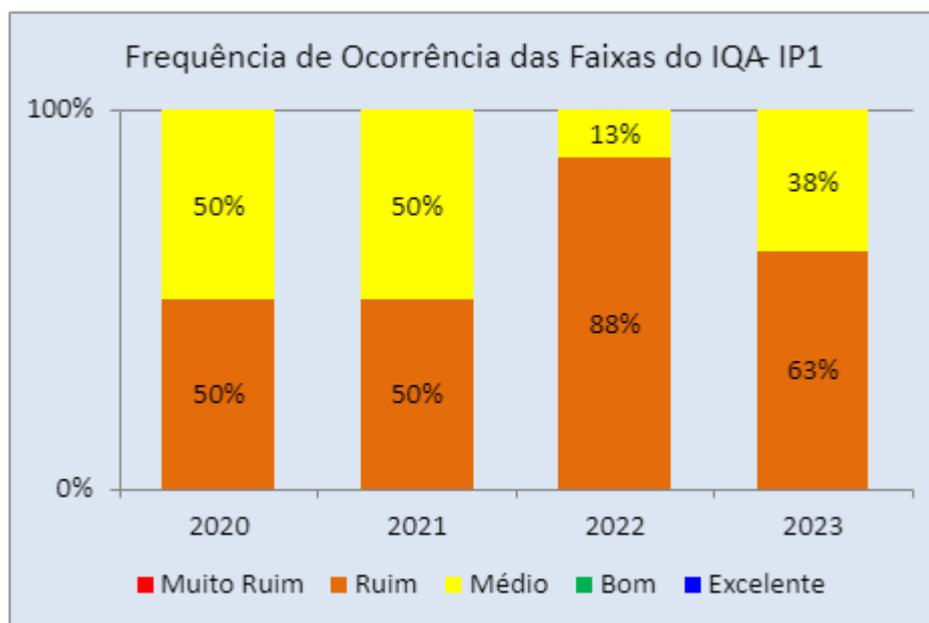
Na Figura 1 é apresentada a distribuição percentual das categorias do IQA para os anos de 2020 a 2023. De maneira geral a qualidade das águas na sub-bacia do Rio Itapemirim apresentou melhoria em relação ao ano de 2022, em função da redução da frequência de ocorrência de águas na pior faixa. Ressalta-se que a ocorrência da qualidade muito ruim não foi observada desde 2020.

Figura 1: Distribuição percentual das faixas do IQA na UPRH IP1 para os anos de 2020 a 2023

Comparando-se a média anual do IQA de 2023 em relação a 2022 verificou-se melhoria no Ponte sobre o córrego Boa Vista (IP003), cujas águas passaram da qualidade de ruim para média. As piores condições, representadas pela qualidade ruim, ocorreram em pelo menos uma campanha amostral no Rio Pardo em Ibatiba (IP001) e no Córrego Boa Vista (IP003).

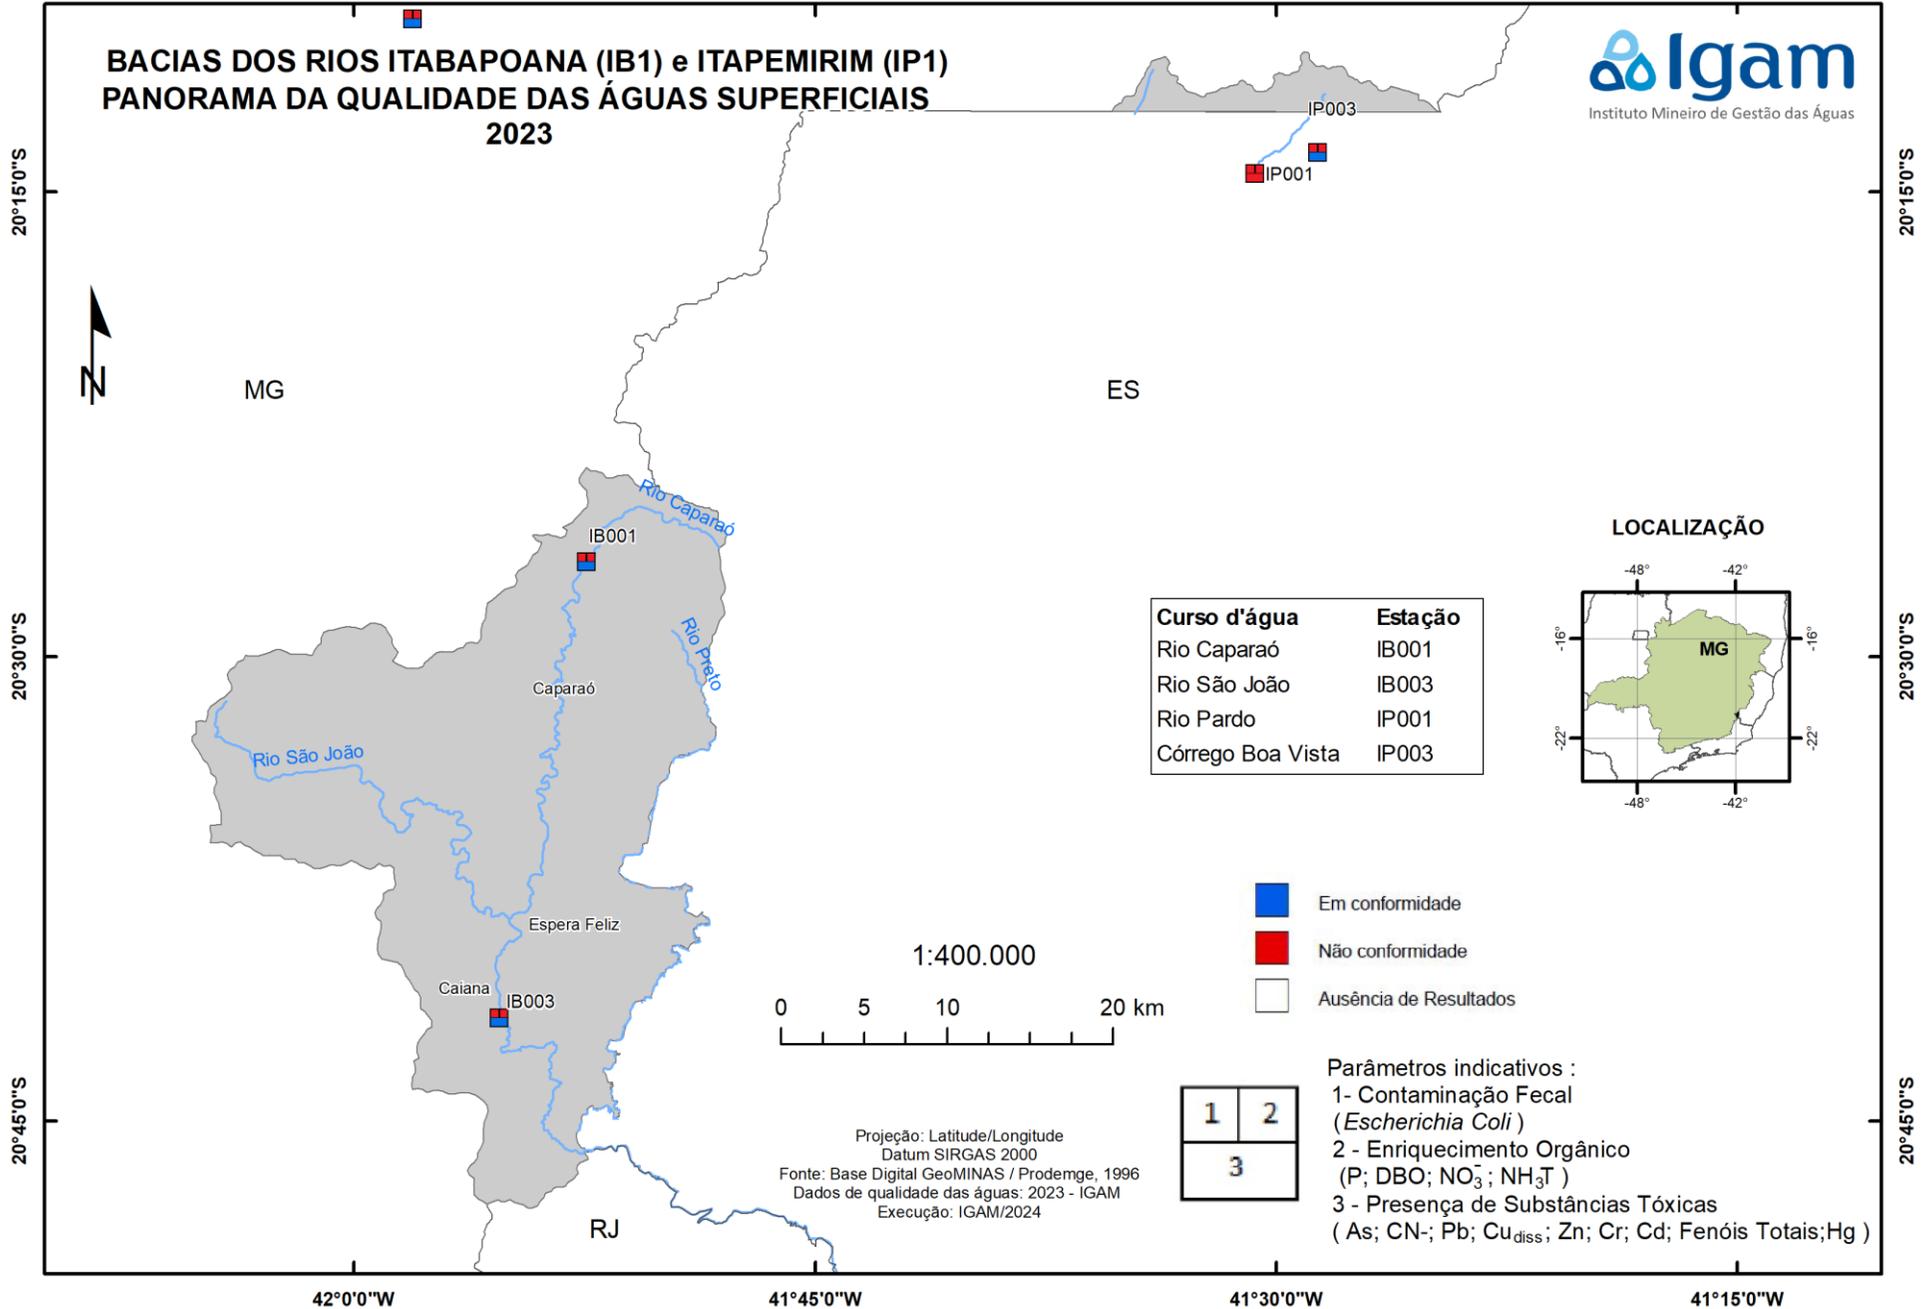
O mapa abaixo apresenta estações da bacia hidrográfica IP1, onde cada estação de monitoramento foi avaliada segundo esses três indicadores. Considerou-se que se pelo menos uma medição de determinado parâmetro estivesse em desacordo com os limites da legislação, aquele parâmetro seria considerado em desconformidade no ano de 2023. A pior situação identificada no conjunto total dos resultados dos parâmetros define a situação do indicativo no período em consideração.

A coloração vermelha, no local selecionado para a representação do indicativo (1, 2 ou 3, de acordo com a legenda no mapa), indica que houve desconformidade para algum dos parâmetros avaliados e a azul indica que todos os parâmetros avaliados estiveram em conformidade.

Considerando-se apenas os três grupos de parâmetros apresentados no mapa, na Tabela 1 são listados aqueles que não atenderam ao limite estabelecido para a classe de enquadramento nas estações de amostragem da bacia em 2023.
