# BACIA DO RIO MUCURI - UPGRH MU1

## PANORAMA DA QUALIDADE DAS ÁGUAS SUPERFICIAIS SEGUNDO TRIMESTRE DE 2014

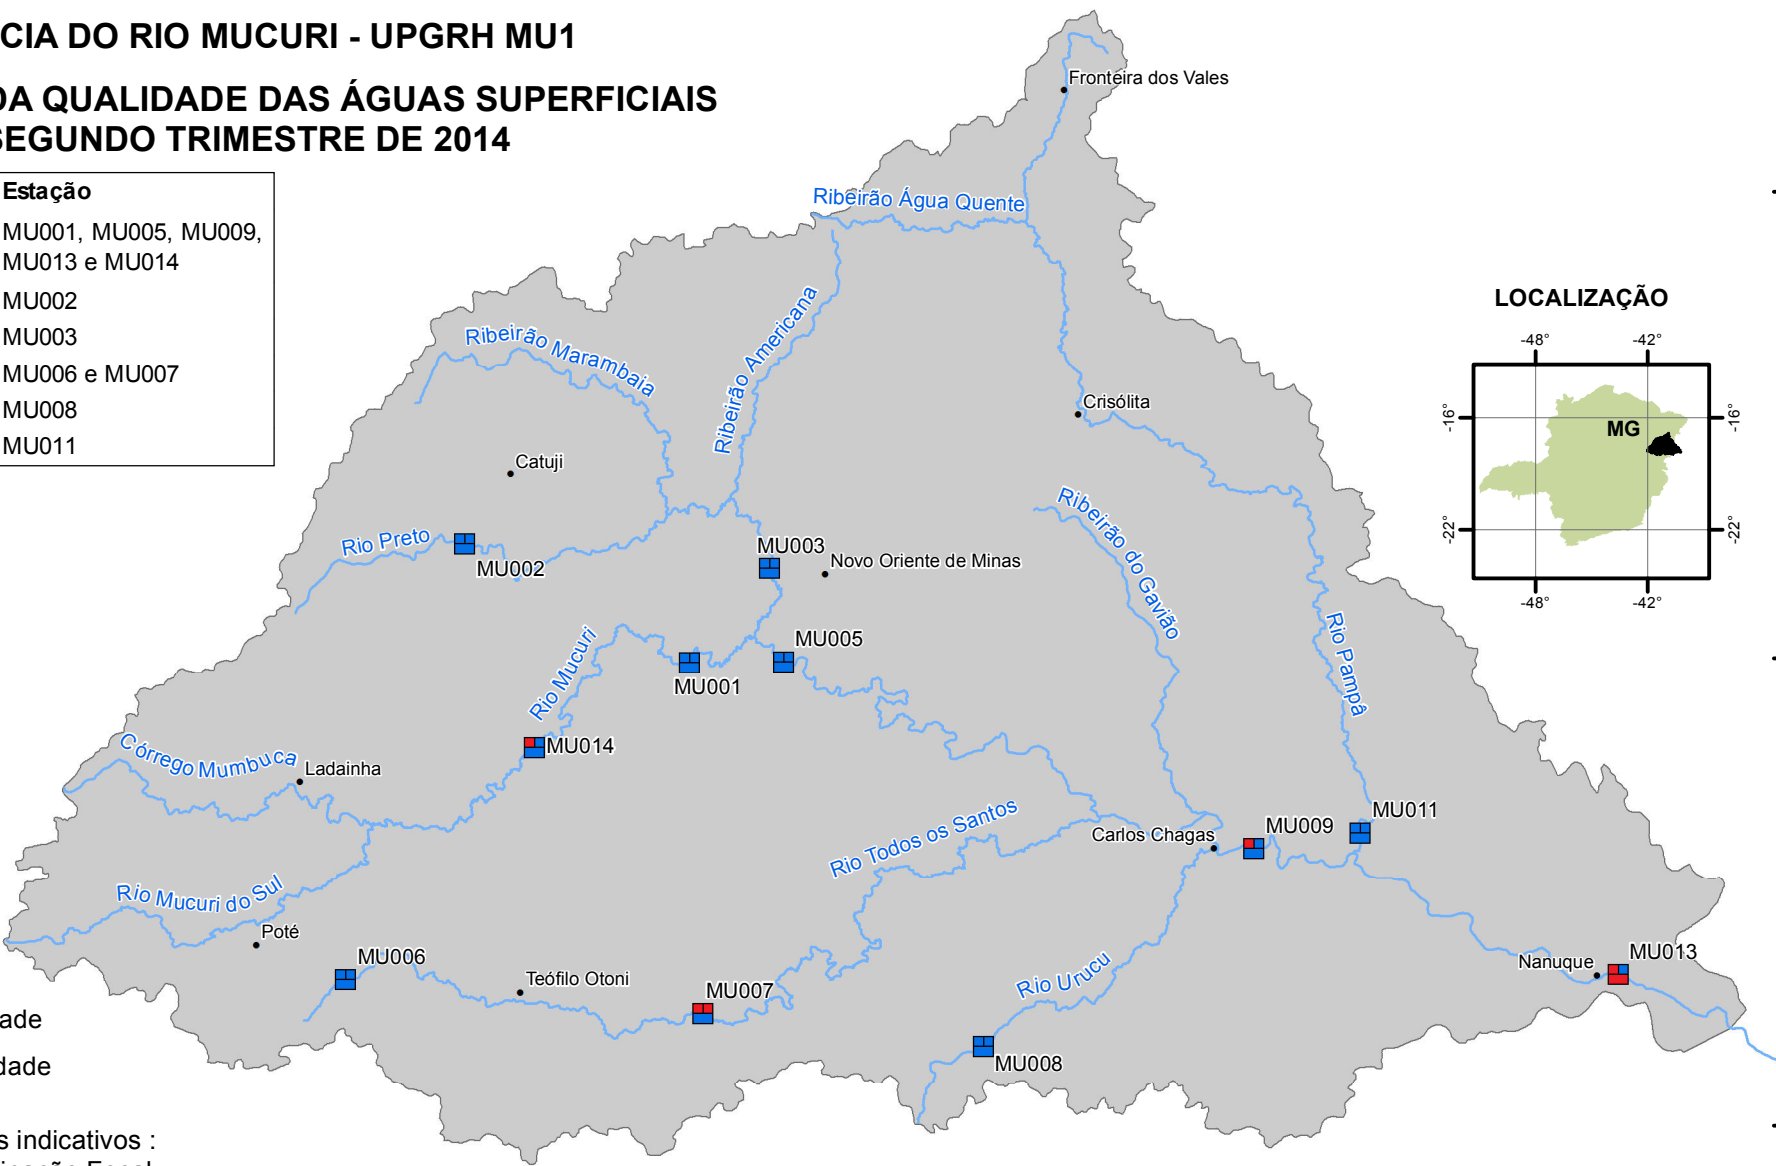
Curso d'água	Estação
Rio Mucuri	MU001, MU005, MU009, MU013 e MU014
Rio Preto	MU002
Ribeirão Marambaia	MU003
Rio Todos os Santos	MU006 e MU007
Rio Urucu	MU008
Rio Pampã	MU011

- Em conformidade
- Não conformidade

Parâmetros indicativos :  
 1- Contaminação Fecal  
 (*Escherichia Coli*)  
 2 - Enriquecimento Orgânico  
 (P; DBO; NO<sub>3</sub><sup>-</sup>; NH<sub>3</sub>T)  
 3 - Presença de Substâncias Tóxicas  
 (As; CN<sup>-</sup>; Pb; Cu<sub>diss</sub>; Zn; Cr; Cd; Fenóis Totais; Hg)
