Instituto Mineiro de Gestão das Águas

BAIXO RIO GRANDE - UPGRH GD8 PANORAMA DA QUALIDADE DAS ÁGUAS SUPERFICIAIS TERCEIRO TRIMESTRE DE 2014

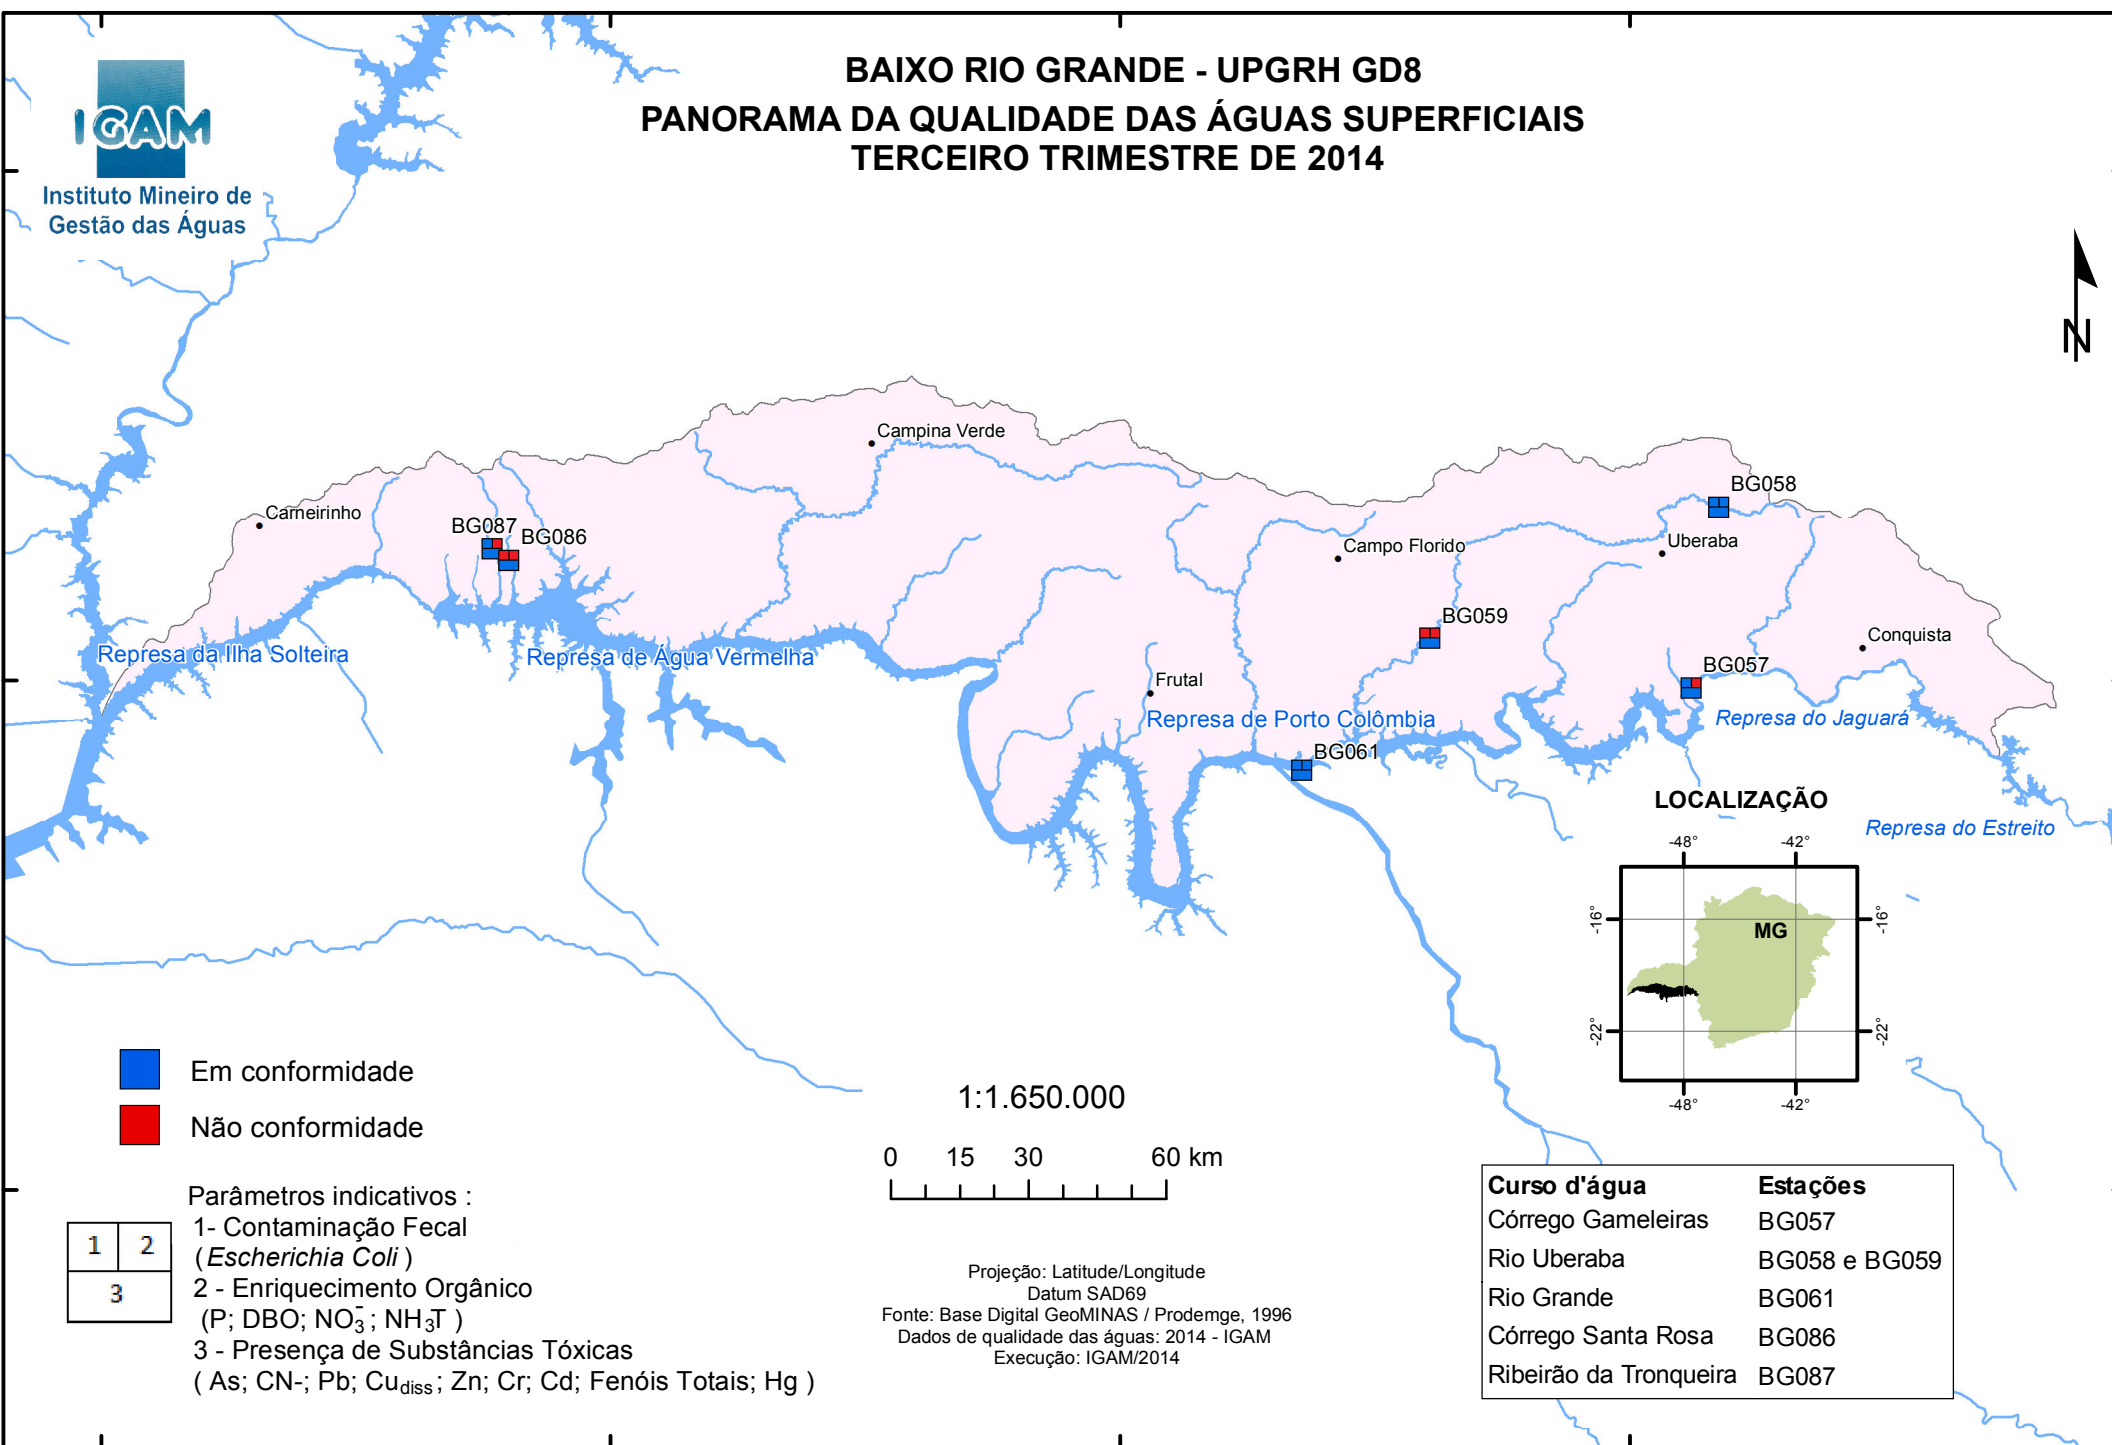
- Em conformidade
- Não conformidade

Parâmetros indicativos :

- 1- Contaminação Fecal (*Escherichia Coli*)
- 2 - Enriquecimento Orgânico (P; DBO; NO₃⁻; NH₃T)
- 3 - Presença de Substâncias Tóxicas (As; CN⁻; Pb; Cu_{diss}; Zn; Cr; Cd; Fenóis Totais; Hg)

Curso d'água	Estações
Córrego Gameleiras	BG057
Rio Uberaba	BG058 e BG059
Rio Grande	BG061
Córrego Santa Rosa	BG086
Ribeirão da Tronqueira	BG087
