BAIXO RIO GRANDE - UPGRH GD8

PANORAMA DA QUALIDADE DAS ÁGUAS SUPERFICIAIS

PRIMEIRO TRIMESTRE DE 2015

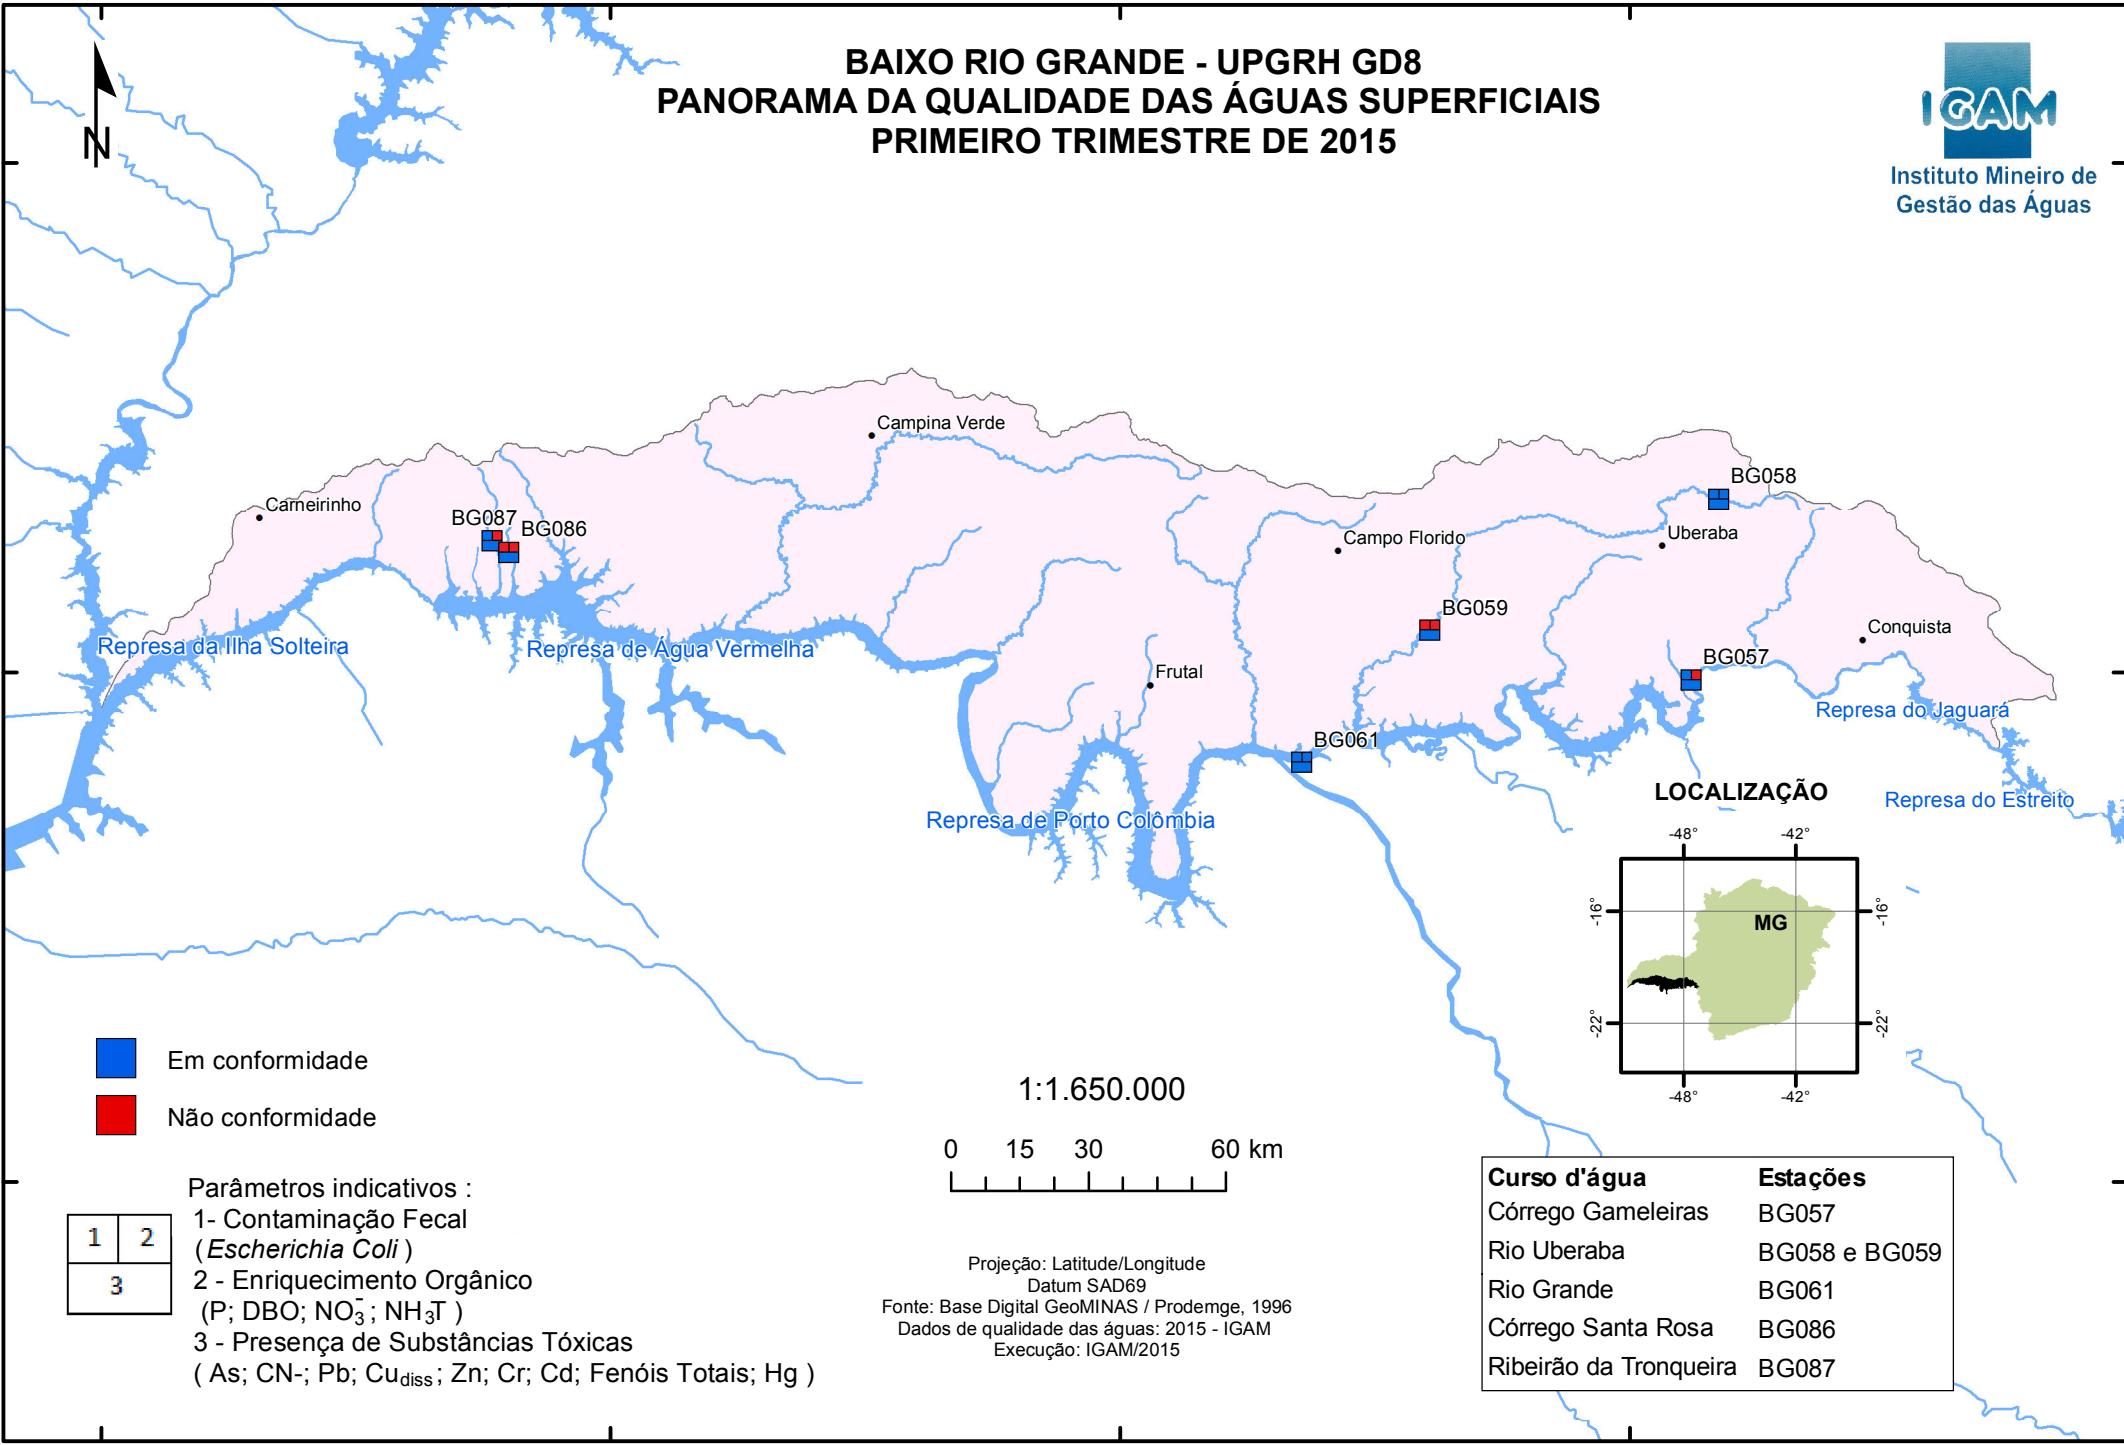
- Em conformidade
- Não conformidade

Parâmetros indicativos :

- 1- Contaminação Fecal (*Escherichia Coli*)
- 2 - Enriquecimento Orgânico (P; DBO; NO₃⁻; NH₃T)
- 3 - Presença de Substâncias Tóxicas (As; CN⁻; Pb; Cu_{diss}; Zn; Cr; Cd; Fenóis Totais; Hg)

Curso d'água	Estações
Córrego Gameleiras	BG057
Rio Uberaba	BG058 e BG059
Rio Grande	BG061
Córrego Santa Rosa	BG086
Ribeirão da Tronqueira	BG087
