BACIA DO RIO SUAÇUI GRANDE - UPRGH DO4

PANORAMA DA QUALIDADE DAS ÁGUAS SUPERFICIAIS - TERCEIRO TRIMESTRE DE 2015

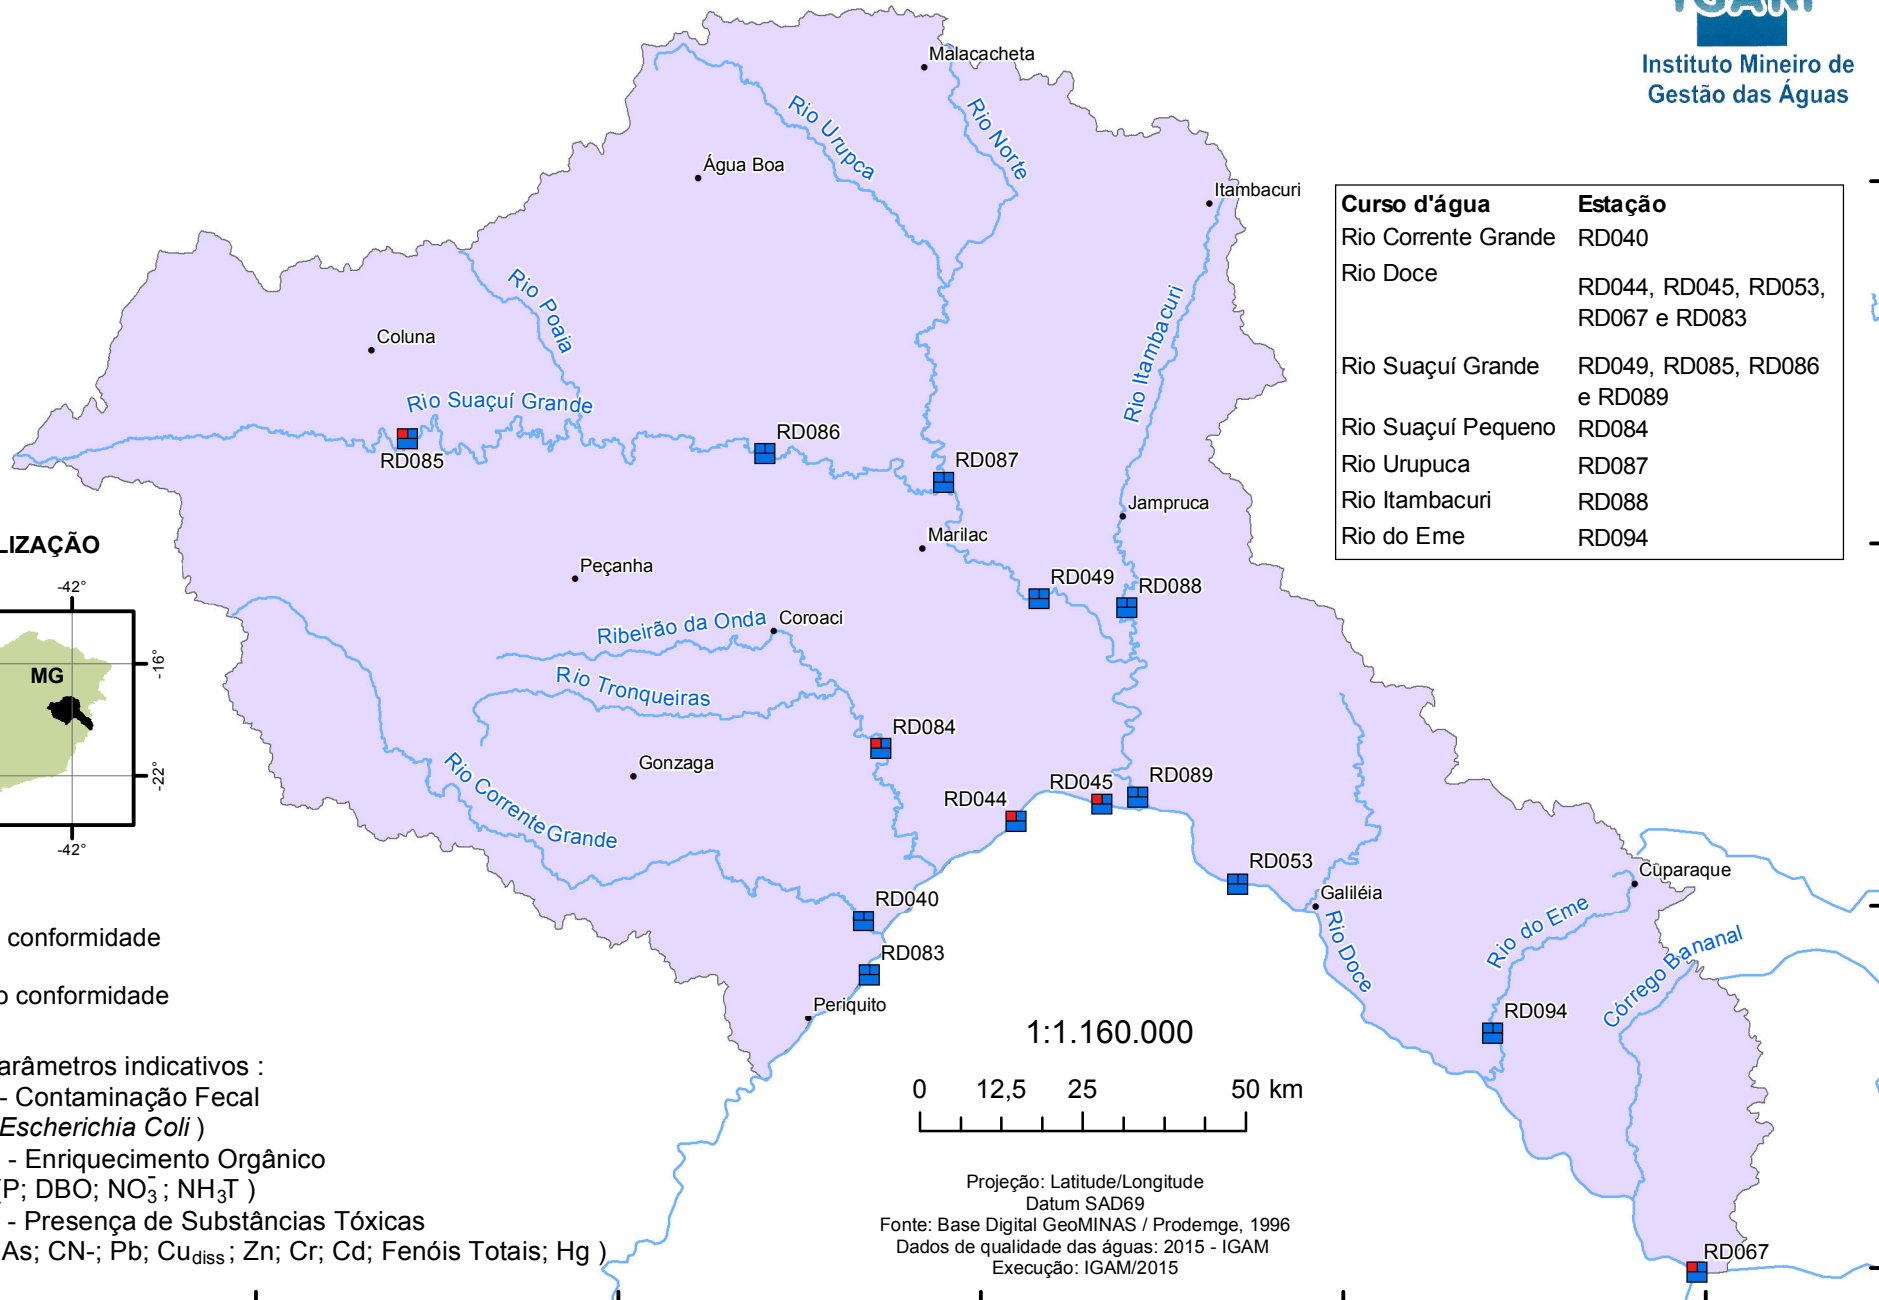
- Em conformidade
- Não conformidade

Parâmetros indicativos :

- 1- Contaminação Fecal (*Escherichia Coli*)
- 2 - Enriquecimento Orgânico (P; DBO; NO₃⁻; NH₃T)
- 3 - Presença de Substâncias Tóxicas (As; CN⁻; Pb; Cu_{diss}; Zn; Cr; Cd; Fenóis Totais; Hg)
