# BACIA DO RIO PIRANGA - UPGRH DO1

## PANORAMA DA QUALIDADE DAS ÁGUAS SUPERFICIAIS

### PRIMEIRO TRIMESTRE DE 2016

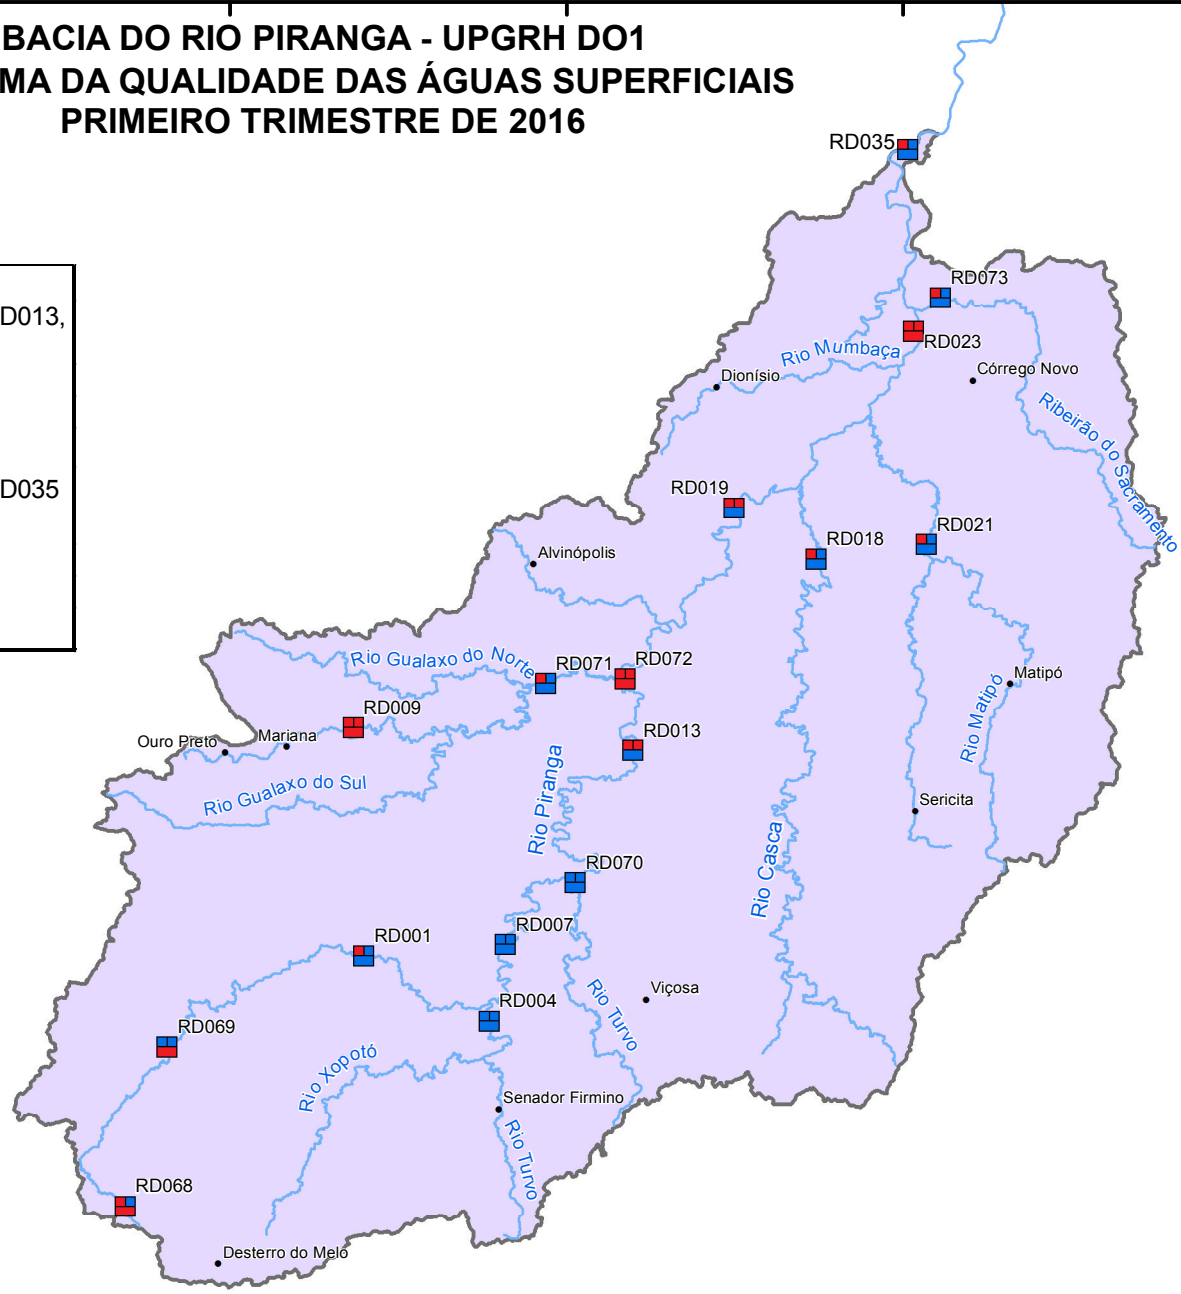
Curso d'água	Estação
Rio Piranga	RD001, RD007, RD013, RD068 e RD069
Rio Xopotó	RD004
Rio do Carmo	D009 e RD071
Rio Casca	RD018
Rio Doce	RD019, RD023, RD035 e RD072
Rio Matipó	RD021
Rio Turvo	RD070
Ribeirão do Sacramento	RD073

- Em conformidade
- Não conformidade

Parâmetros indicativos :

1 - Contaminação Fecal (*Escherichia Coli*)

2 - Enriquecimento Orgânico (P; DBO; NO<sub>3</sub><sup>-</sup>; NH<sub>3</sub>T)

3 - Presença de Substâncias Tóxicas (As; CN<sup>-</sup>; Pb; Cu<sub>diss</sub>; Zn; Cr; Cd; Fenóis Totais; Hg)
