BAIXO RIO GRANDE - UPGRH GD8

PANORAMA DA QUALIDADE DAS ÁGUAS SUPERFICIAIS

PRIMEIRO TRIMESTRE DE 2016

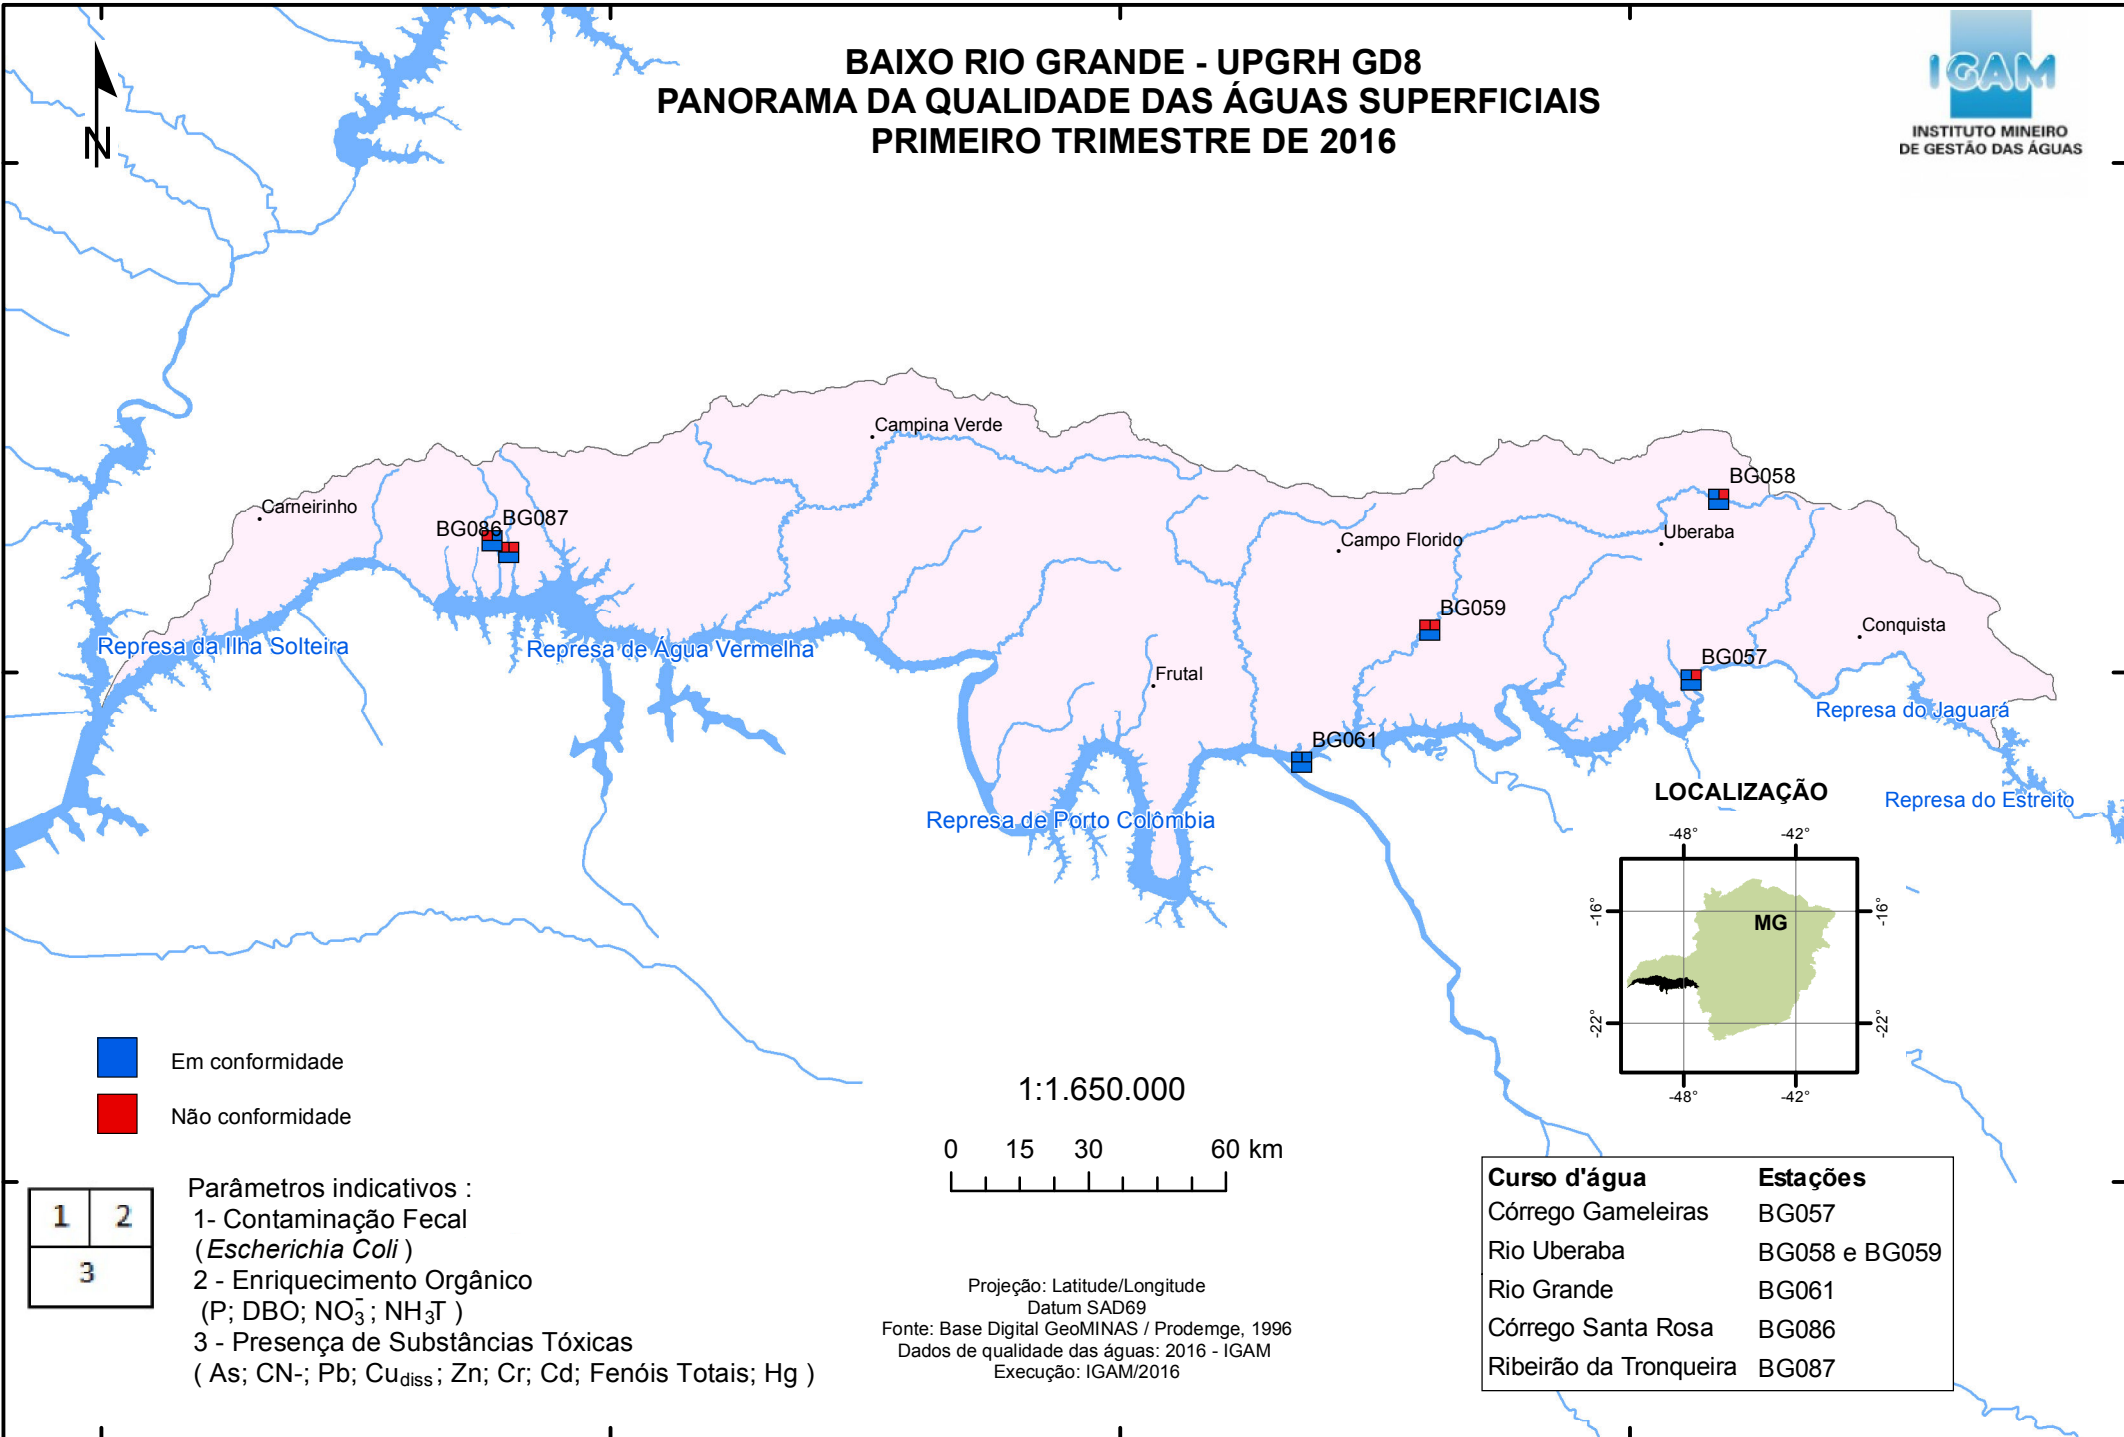
- Em conformidade
- Não conformidade

Parâmetros indicativos :

1- Contaminação Fecal
(*Escherichia Coli*)

2 - Enriquecimento Orgânico
(P; DBO; NO₃⁻; NH₃T)

3 - Presença de Substâncias Tóxicas
(As; CN⁻; Pb; Cu_{diss}; Zn; Cr; Cd; Fenóis Totais; Hg)

Curso d'água	Estações
Córrego Gameleiras	BG057
Rio Uberaba	BG058 e BG059
Rio Grande	BG061
Córrego Santa Rosa	BG086
Ribeirão da Tronqueira	BG087
